## Лекция 15. Погост, его возникновение и композиция (часть первая).

В этой лекции мы поговорим о деревянных храмовых ансамблях – Погостах.

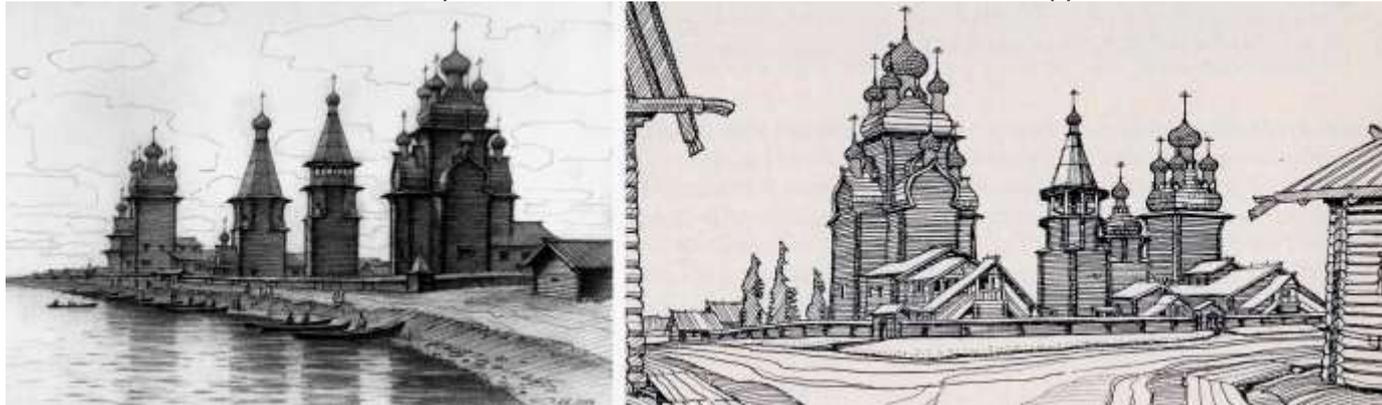
Вид погоста в конце XVII века. Рисунок А.Бодэ. Вид погоста в XVIII веке. Реконструкция Ю.С.Ушакова

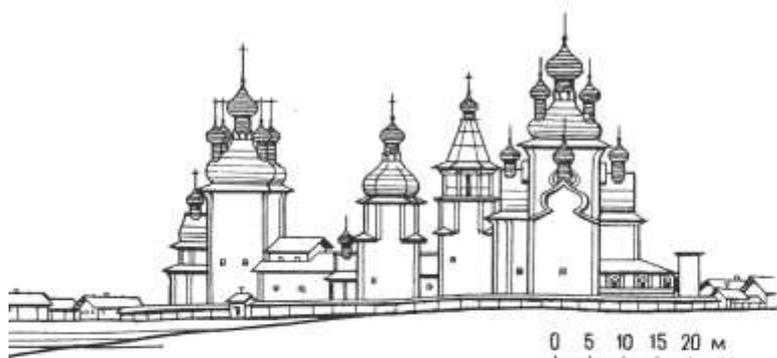
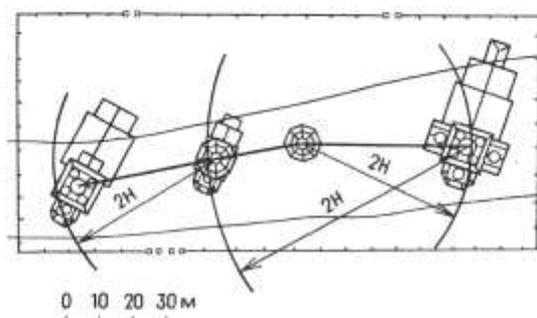
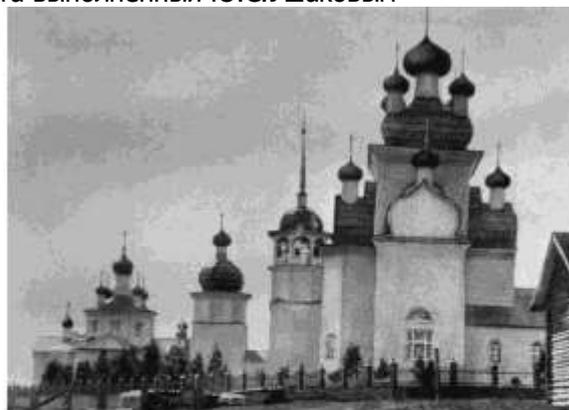
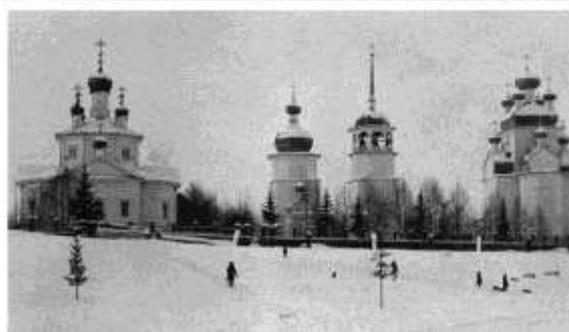
Реконструкция общего вида и анализ плана Чекуевского погоста выполненный Ю.С.Ушаковым

Утраченный ансамбль был реконструирован в 1978 году Ю.С.Ушаковым на основании натурного обследования территории погоста и сохранившихся фотографий. В результате удалось точно установить взаиморасположение храмов и их вертикальные размеры.

Ансамбль Чекуевского погоста интересен тем, что это первый из известных нам храмовых комплексов, в котором поставили сразу два храма с кубоватым покрытием. В сочетании с шатровыми завершениями колокольни и "теплого" храма, этот грандиозный архитектурный ансамбль – "четверник", стоящий вдоль берегового изгиба Онеги, был одним из красивейших в деревянном зодчестве Русского Севера.

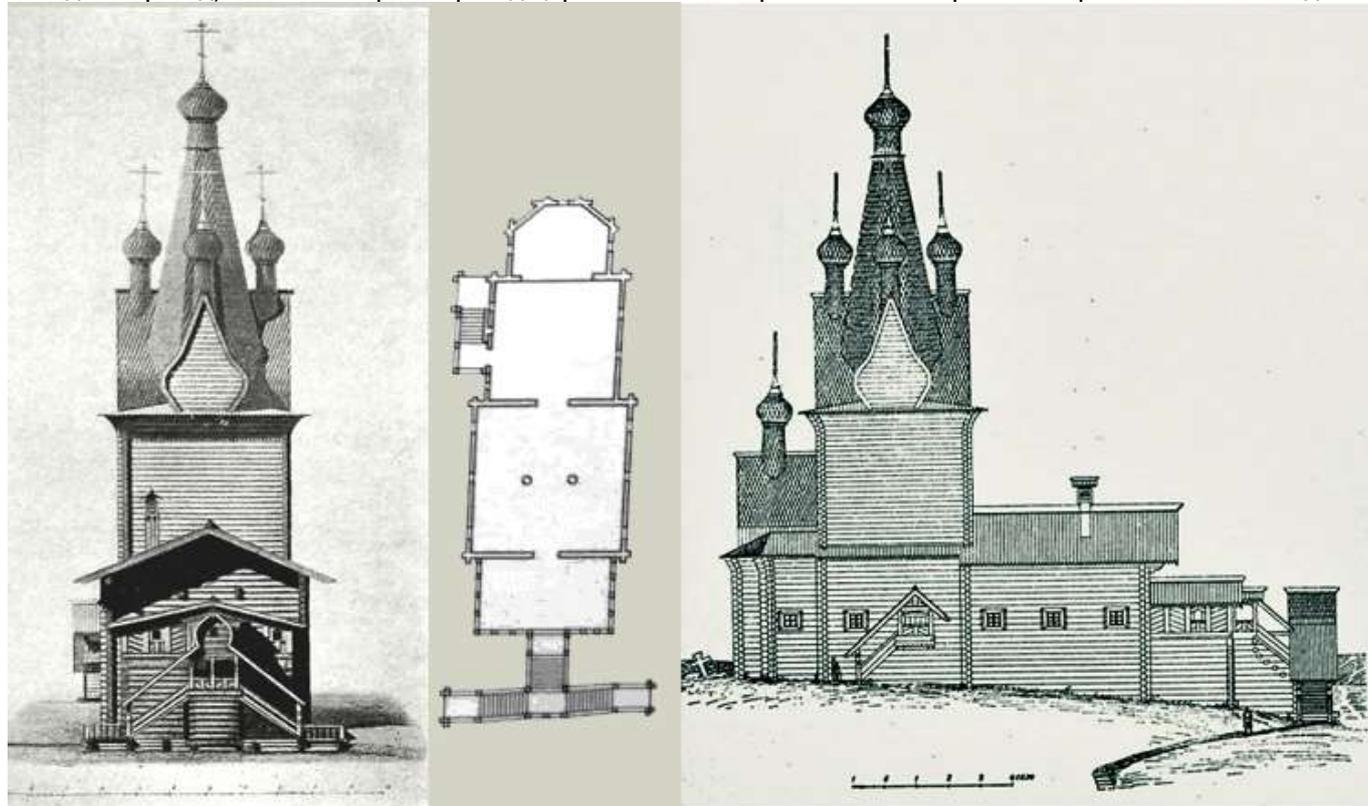
Западный фасад, план и северный фасад церкви Михаила Архангела. Обмеры Ф.Ф.Горностаева 1898 года.

Ансамбль Юромско-Великодворского погоста был впервые обследован архитектором Ф.Ф.Горностаевым в 1898 году. Он выполнил обмеры церкви Архангела Михаила и Ильинской церкви. Кроме того, им были сделаны фотографии погоста.

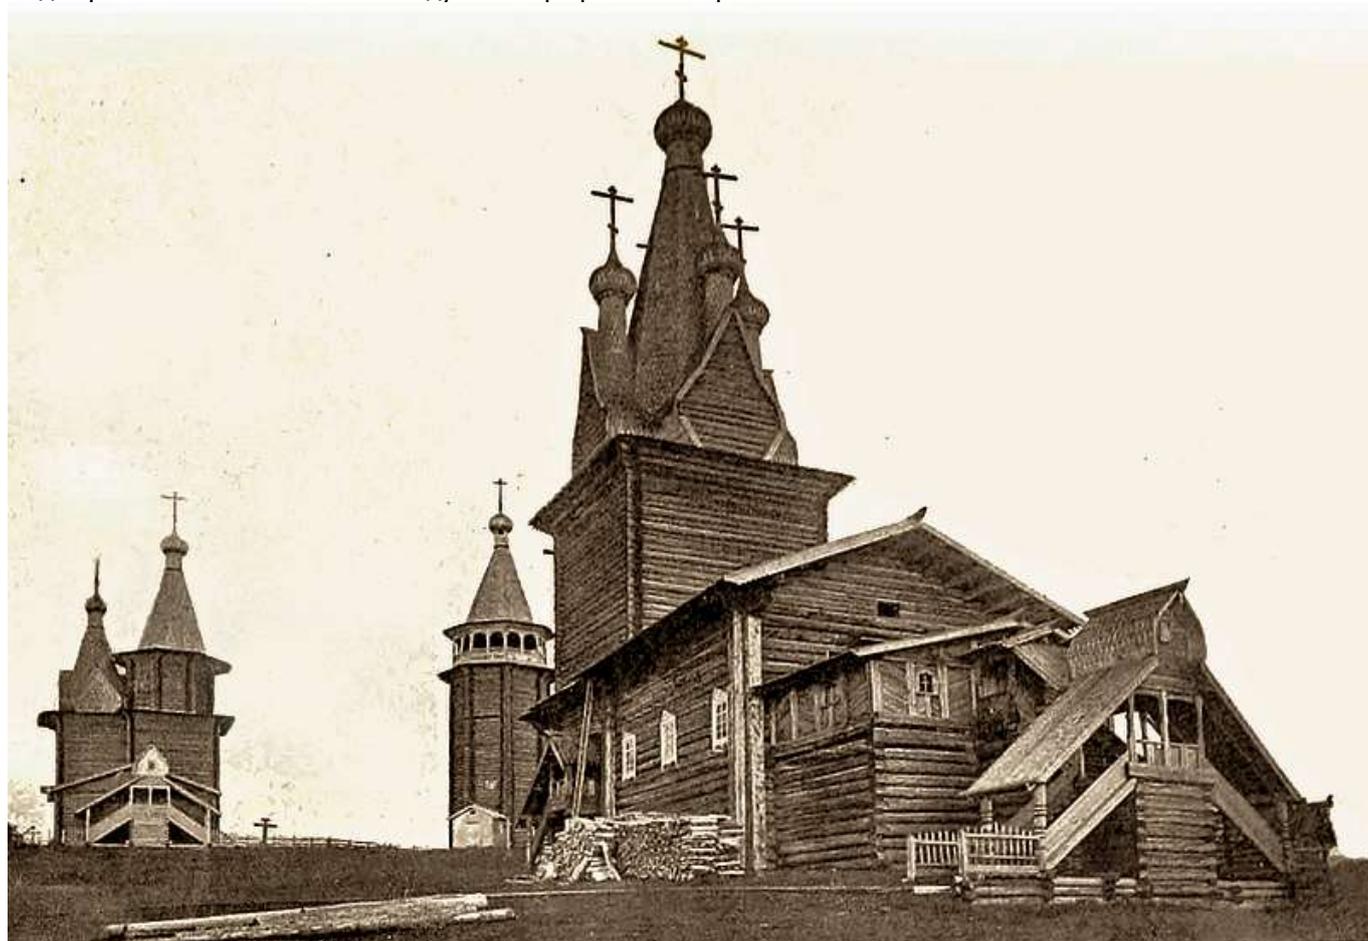
Вид Юромского погоста в 1898 году. Фотография Ф.Ф.Горностаева

На этих фотографиях сохранился вид храма Михаила Архангела до обшивки его тесом и покраски, а также замены первоначального лемехового покрытия шатра и главок гальванизированным железом (жестью) в 1903 году.

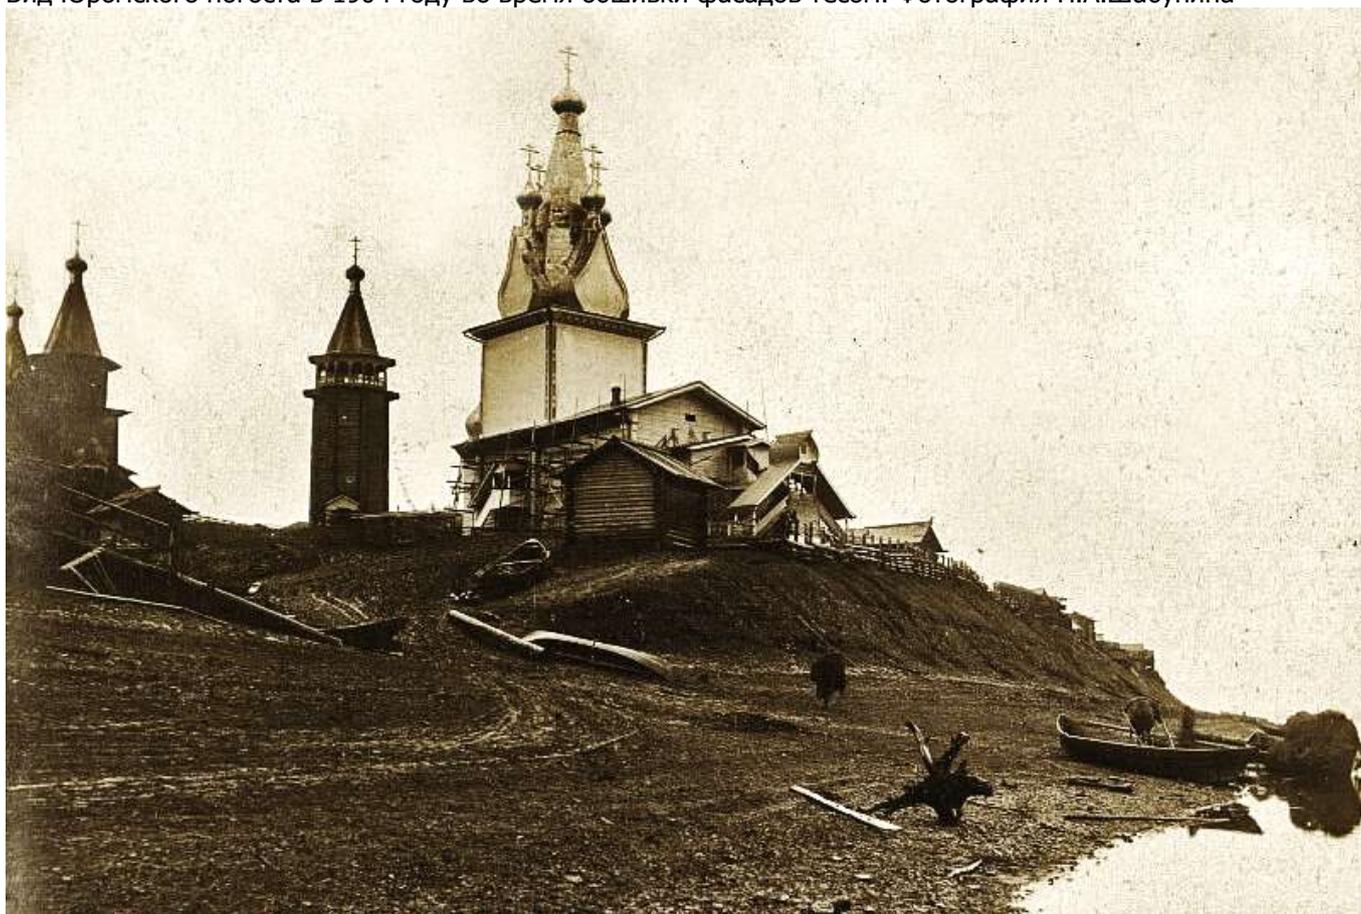
Вид Юромского погоста в 1904 году во время обшивки фасадов тесом. Фотография Н.А.Шабунина

Высокий четверик храма Михаила Архангела завершается крещатой бочкой, имеющей сильно вытянутую килевидную форму. Верх бочек достигает почти до половины высоты шатра. На бочках установлены главки, которые имеют небольшой наклон к шатру. Это подчеркивает стройность центрального объема и создает монолитный, вытянутый вверх, силуэт церкви.

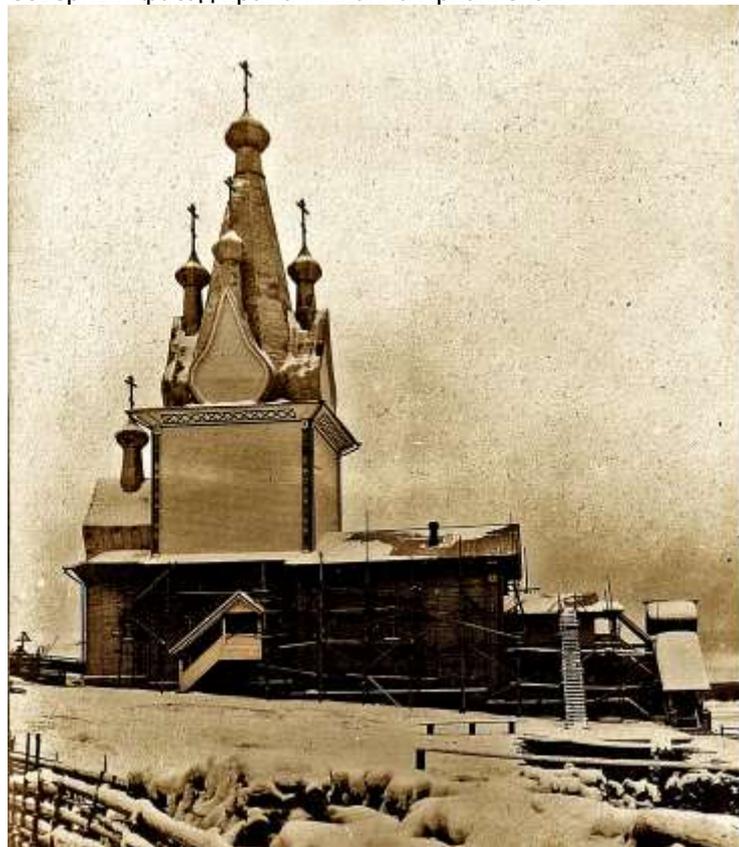
Северный фасад храма Михаила Архангела

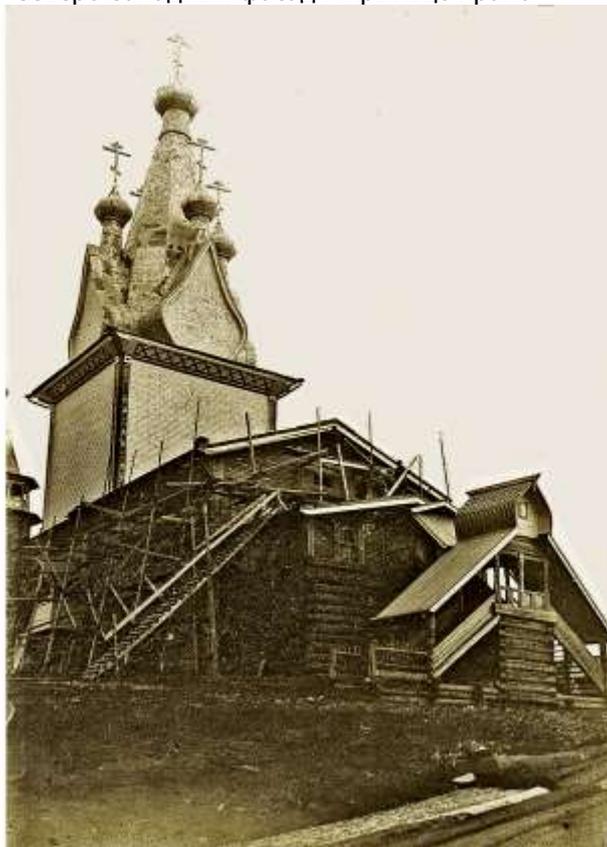
Северо-западный фасад и крыльцо храма

Пятигранный алтарный прируб с высокой бочкой продолжается с запада центрального четверика более низкой кровлей трапезной, перед которой находятся еще более низкие сени, к которым ведет двухвходное крыльцо с бочкой над рундуком. Возникает горизонтальная композиция объемов, которые ступенчато понижаются с востока на запад, от крупной бочки над алтарным прирубом до небольшой бочки над крыльцом.

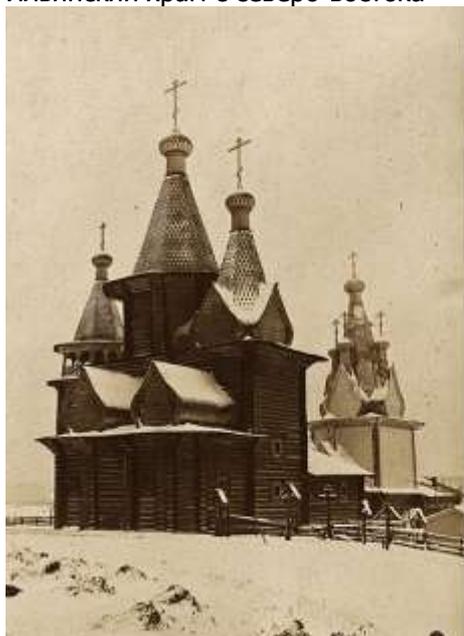
Ильинский храм с северо-востока

Объемно-пространственное решение холодной Ильинской церкви весьма оригинально.

Храм Ильи пророка поставлен на высокий подклет и построен по традиционной схеме "восьмерик на четверике" с боковым прирубом. Восьмерик завершается шатром с полницами.

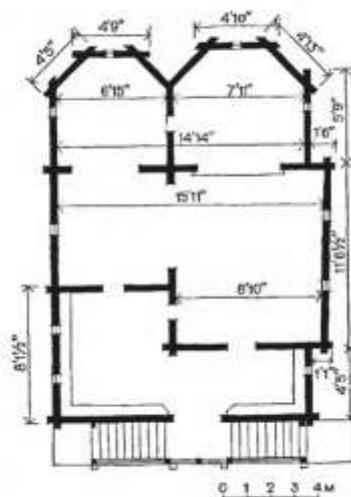
План храма

К основному храму с севера прирублен довольно крупный Петропавловский придел, открытый в центральное пространство храма. Восточные фасады храма и придела рублены в одну линию.

Четверик Петропавловского придела равен по высоте четверику основного храма и завершается вторым, более низким шатром, установленном на крещатой бочке. В результате возник асимметричный храм, увенчанный двумя разновысокими шатрами.

Пятигранные алтарные прирубы храма и придела имеют общую стену и покрыты двумя бочками. При этом алтарный прируб храма асимметричен основному четверику.

С запада к Ильинскому храму пристроены сени-притвор, которые по ширине равны алтарным прирубам. К сеням ведет двухвсходное крыльцо с бочкой над рундуком.

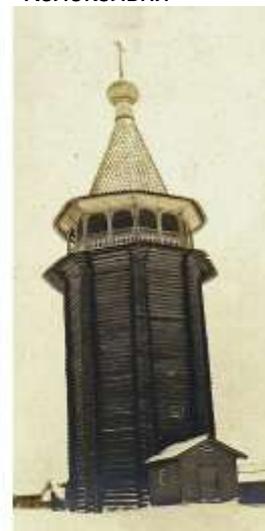
Колокольня

Завершает архитектурный ансамбль Юромского погоста поставленный между храмами столпообразный восьмерик колокольни с шатровым завершением.

В 1725 году на погосте поставили отдельно стоящую колокольню, в виде столпообразного восьмерика "от пошвы" с шатровым завершением.

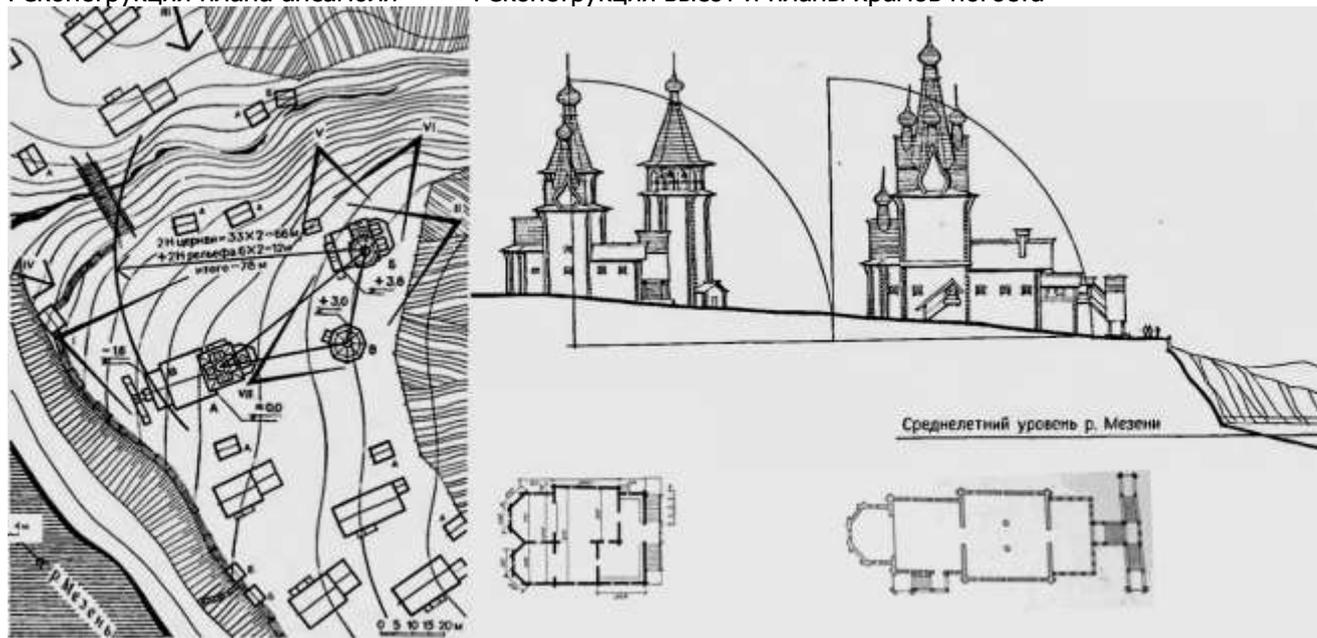
Реконструкция высот и планы храмов погоста

Ансамбль погоста господствовал над селом и рекой, так как он находился на самой высокой точке берега Мезени. Главный храм погоста был максимально придвинут к береговому обрыву, а небольшая Ильинская церковь, хотя и была поставлена в отдалении от берега, казалась выше из-за использования рельефа.

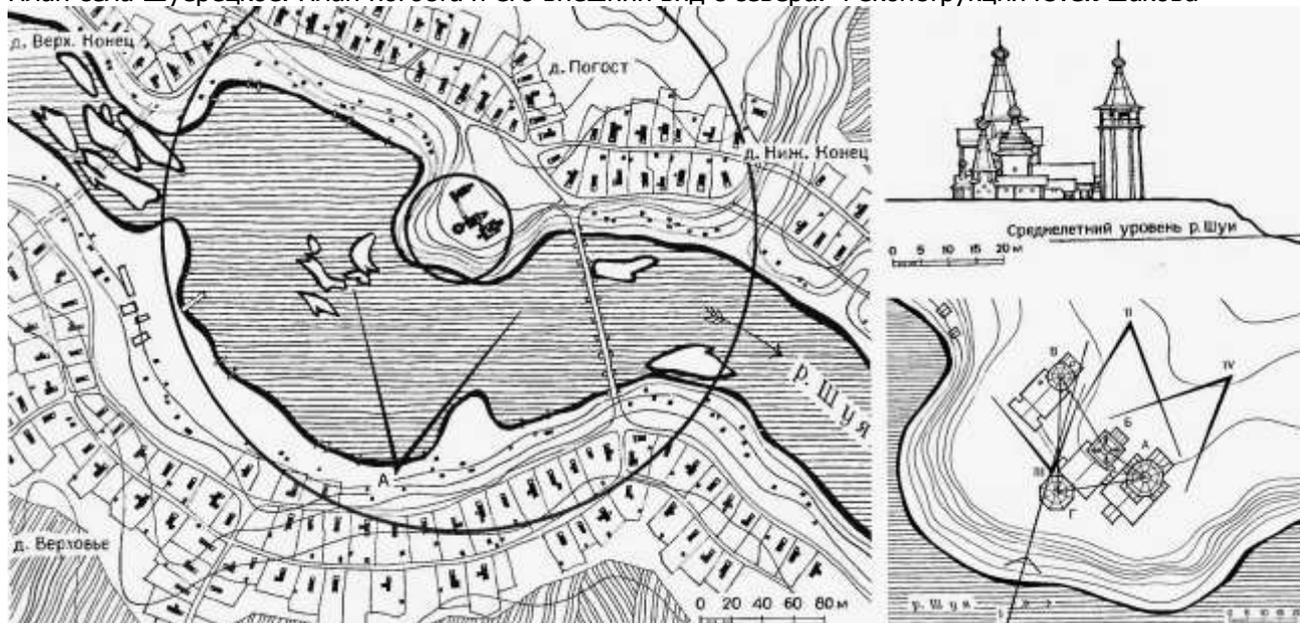
План села Шуерецкое. План погоста и его внешний вид с севера. Реконструкция Ю.С.Ушакова

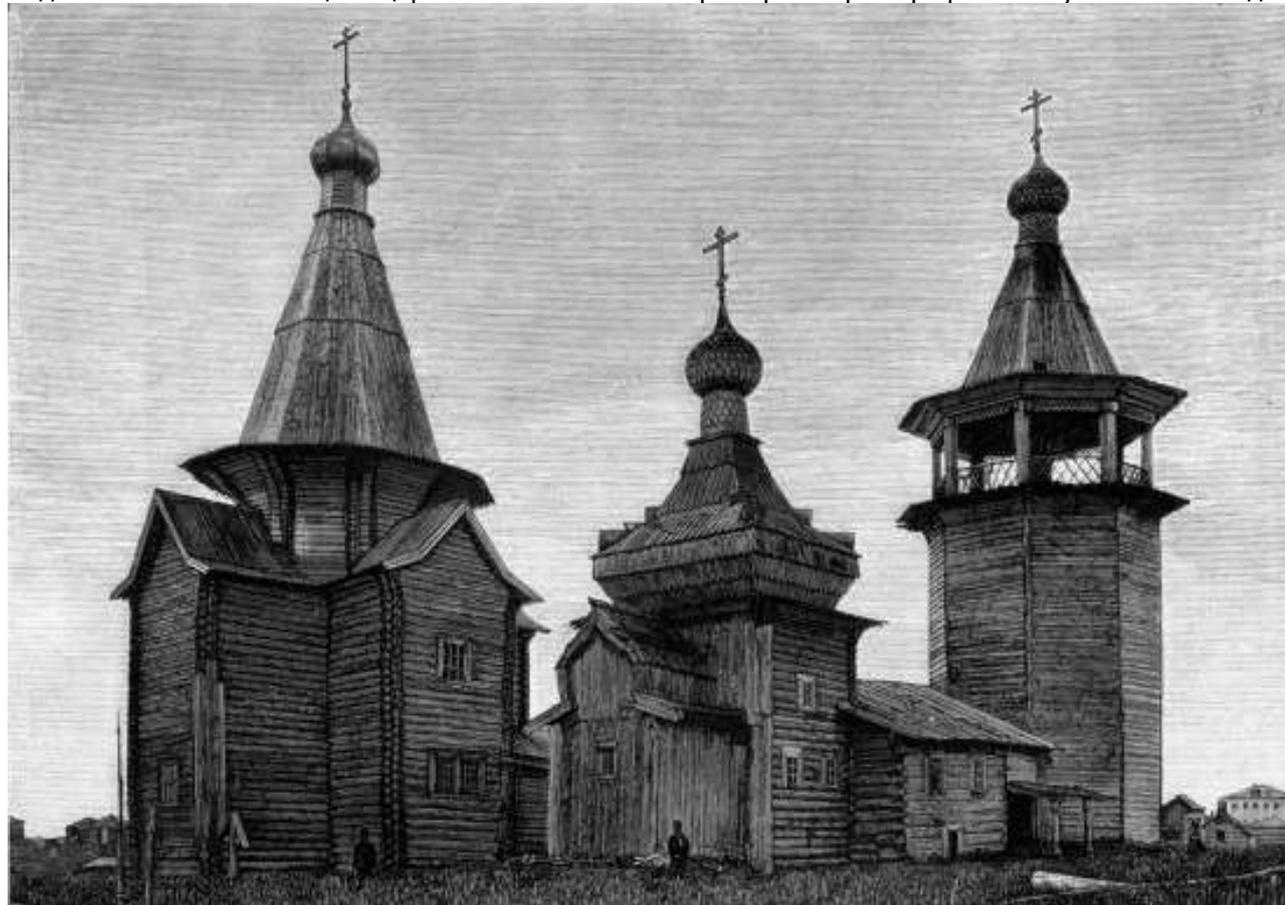
Вид Никольской и Пятницкой церквей с колокольней. Гравюра по фотографии В.В.Суслова 1886 года

В 1750–1752 годах церковный мастер Василий Матвеевич Корсаков практически заново перестроил Никольскую церковь. Корсаков сделал крещатый сруб выше на девять венцов

и поднял его почти до повала восьмерика. Пятнадцать старых венцов "вокруг церкви и алтаря" были заменены новыми. Концы крещатых прирубов он перекрыл двухскатными кровлями с полками, опоясывающими восьмерик. С западной стороны к церкви пристроили большую, рубленную из бруса "в лапу" закрытую паперть и высокое двухвсходное крыльцо. На шатре заменили тесовое покрытие и сделали новую главку, крытую лемехом.

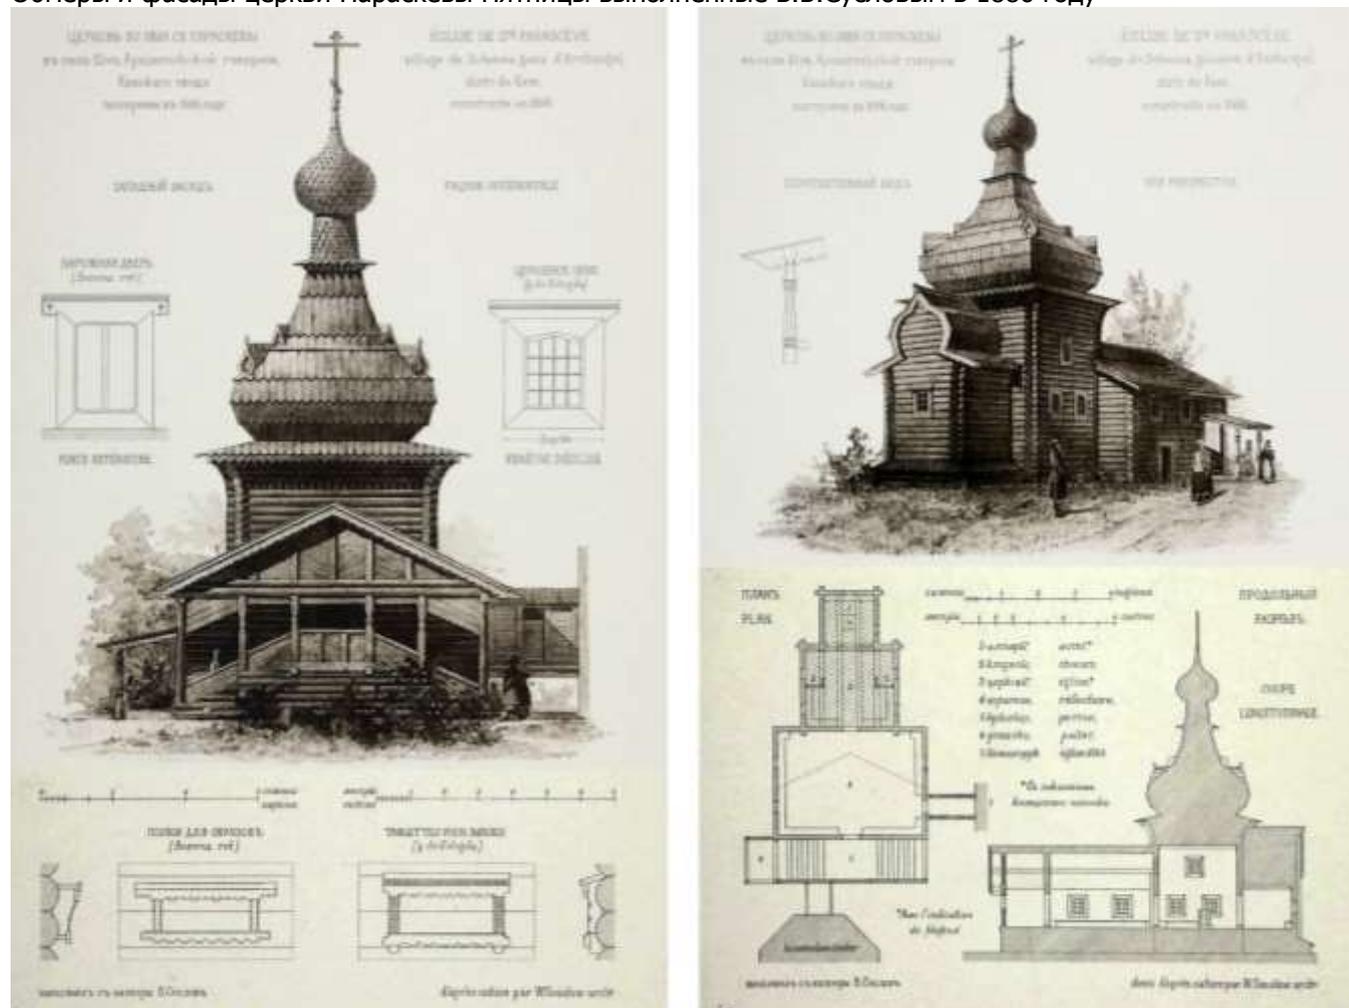
Обмеры и фасады церкви Параскевы Пятницы выполненные В.В.Сусловым в 1886 году

В 1886 году Шуерецкое посетил В.В.Суслов, который выполнил обмеры Пятницкой церкви и сделал фотографии погоста. На этих фотографиях архитектурный ансамбль погоста еще не имеют обшивки и сохраняет свой исторический облик.

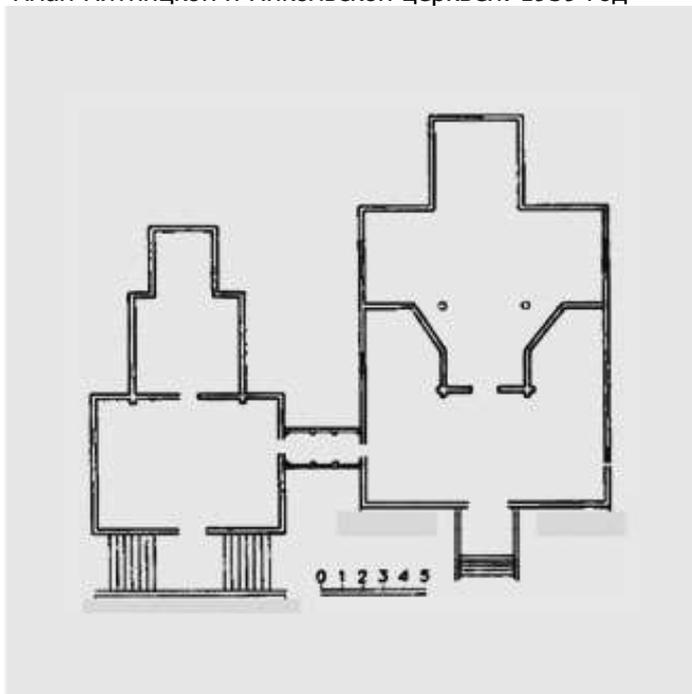
План Пятницкой и Никольской церквей. 1939 год

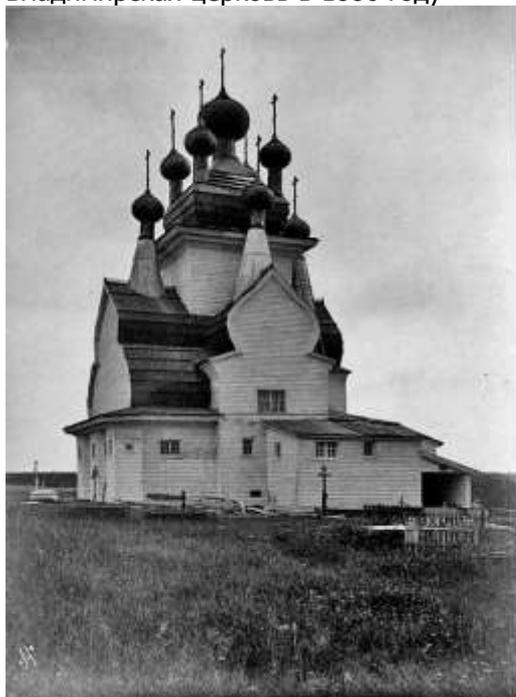
Владимирская церковь в 1886 году

Вместо Никольского и Параскевичского приделов сгоревшего Троицкого храма, по Указу Священного Синода в 1745 – 1757 годах поставили новую "холодную" Владимирскую церковь с приделами прежнего именованья.

Возможно, устройство небольших шатров с главками над прирубам этих приделов новой Владимирской церкви, было отсылкой к первоначальному образу сгоревшего Троицкого храма.

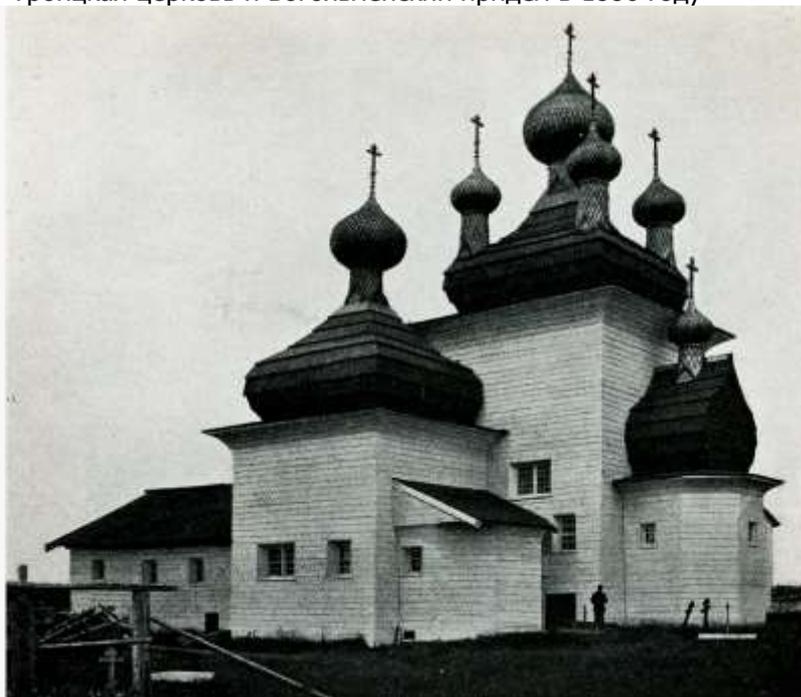
Троицкая церковь и Богоявленский придел в 1886 году

В 1727 году на погосте поставили новый "холодный" однопрестольный Троицкий храм, крытый кубом с пятиглавием. Позднее с северной стороны, к нему был прирублен "теплый" Богоявленский придел, увенчанный одноглавым кубом. Храм и придел объединили большой трапезной.

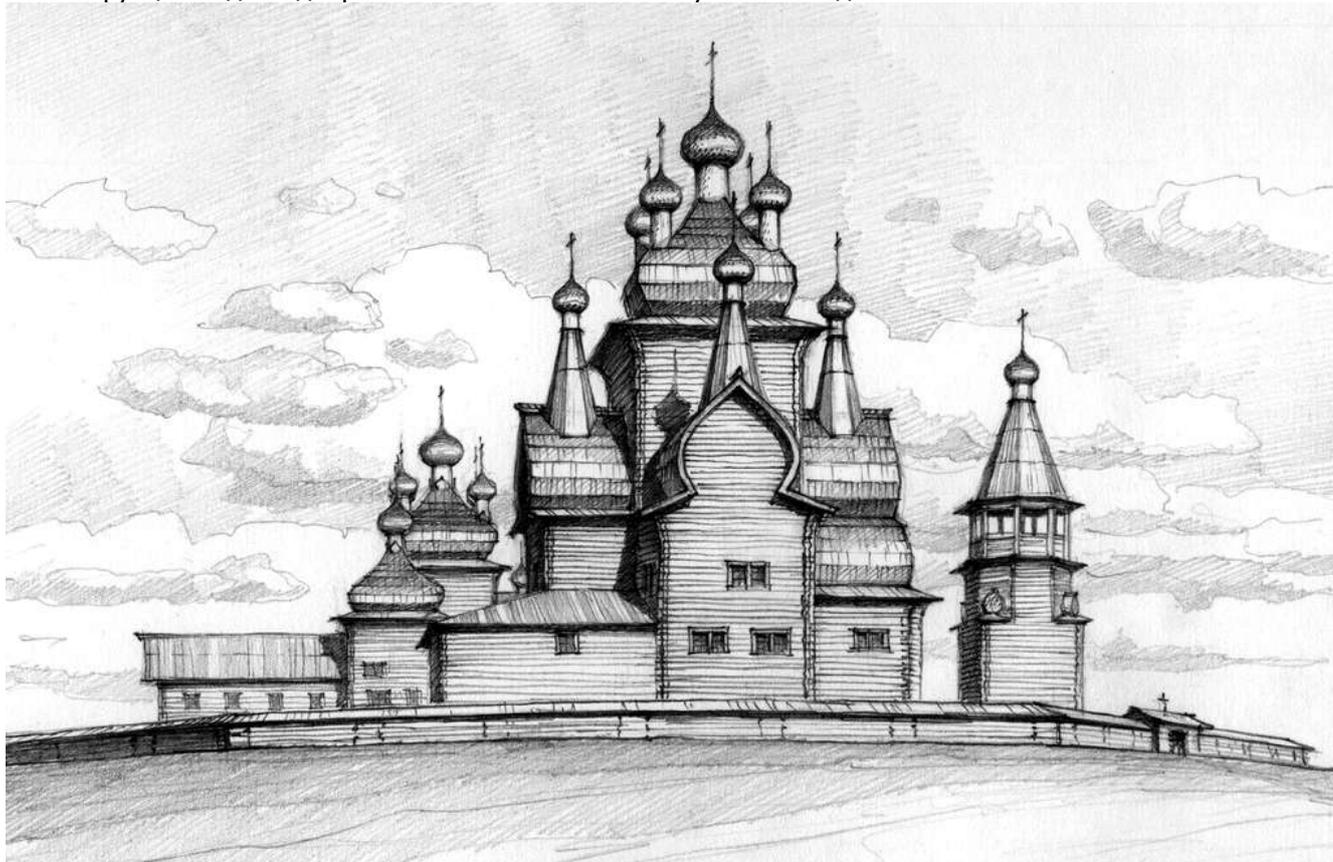
Реконструкция вида Подпорожского погоста с юга. Рисунок А.Б.Бодэ

Все храмы Подпорожского погоста имеют кубоватые завершения, но архитектурный ансамбль не выглядит монотонным. Завершения храмов находятся в строгой иерархии по отношению друг к другу. Простой одноглавый куб Богоявленского придела находит развитие в пятиглавом кубоватом покрытии Троицкой церкви и над ними главенствует мощный куб девятиглавого Владимирского храма. Плавные криволинейные формы кубоватых покрытий контрастируют с шатровым верхом колокольни. Этот контраст немного сглаживается малыми шатрами на прирубках Владимирской церкви.

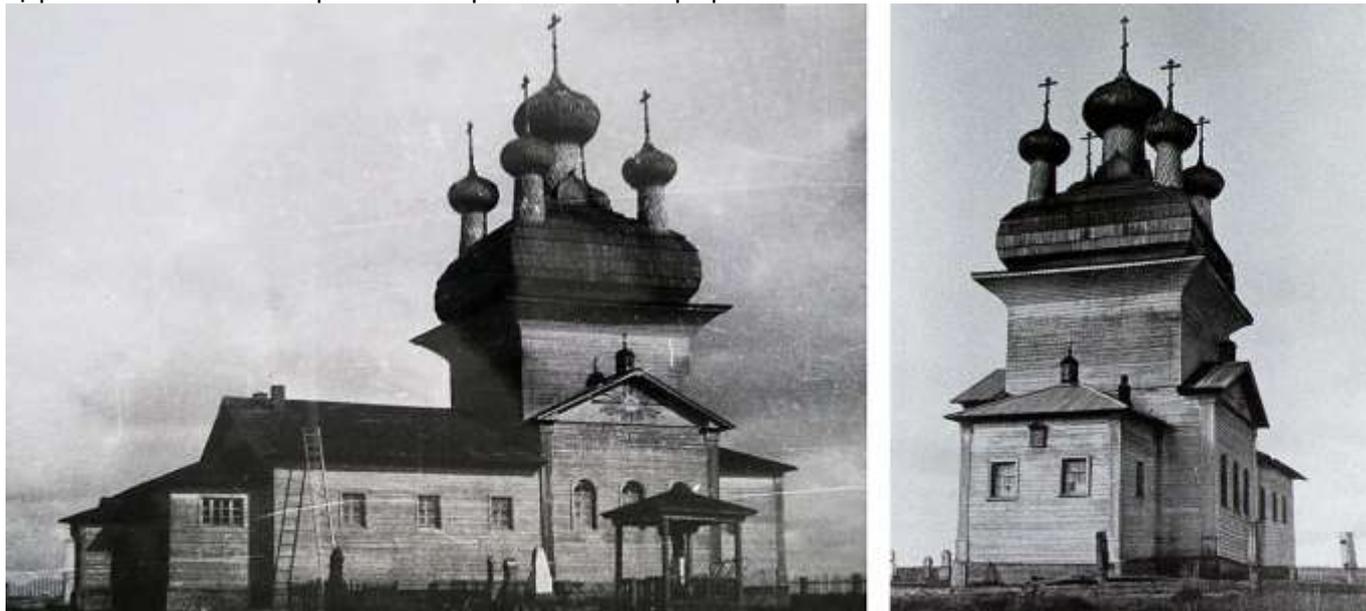
Церковь Климента папы римского с трапезной. Фотографии начала XX века

В 1685 году строится "теплая" пятиглавая церковь Климента папы римского с трапезной, взамен старой одноименной церкви. Церковь имела кубоватое завершение над центральным четвериком.

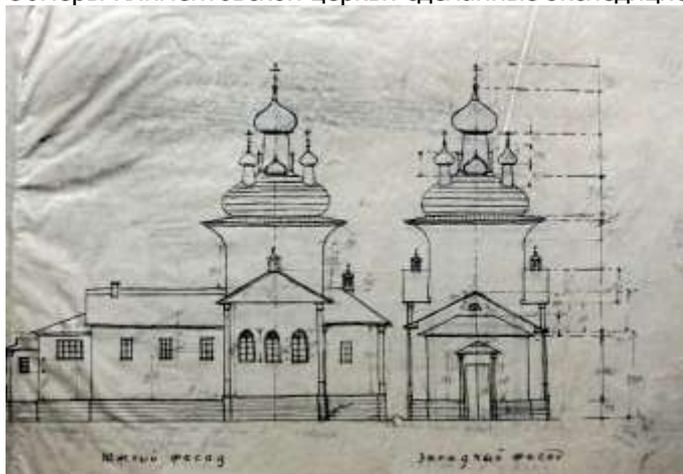
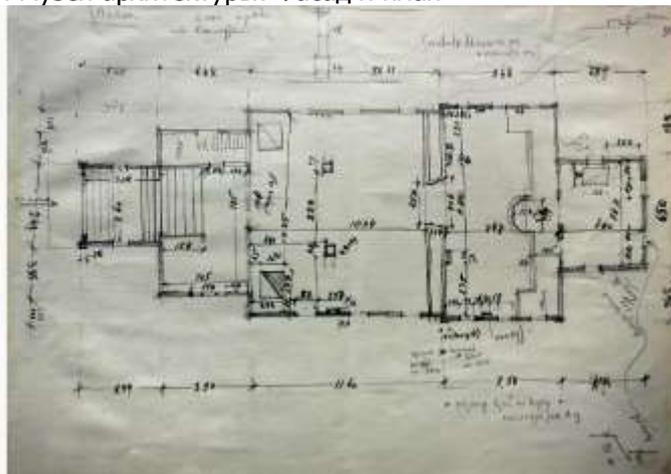
Обмеры Климентовской церкви сделанные экспедицией Музея архитектуры. Фасад и план

Архитекторы Д.Е.Бабенков, Ю.А.Дульшер и Б.М.Землер обследовали храмы погоста и выполнили их обмеры.

В отчете о работе экспедиции сказано, что храмы действующие, находятся в хорошем состоянии и для их лучшего сохранения требуется лишь незначительный ремонт.

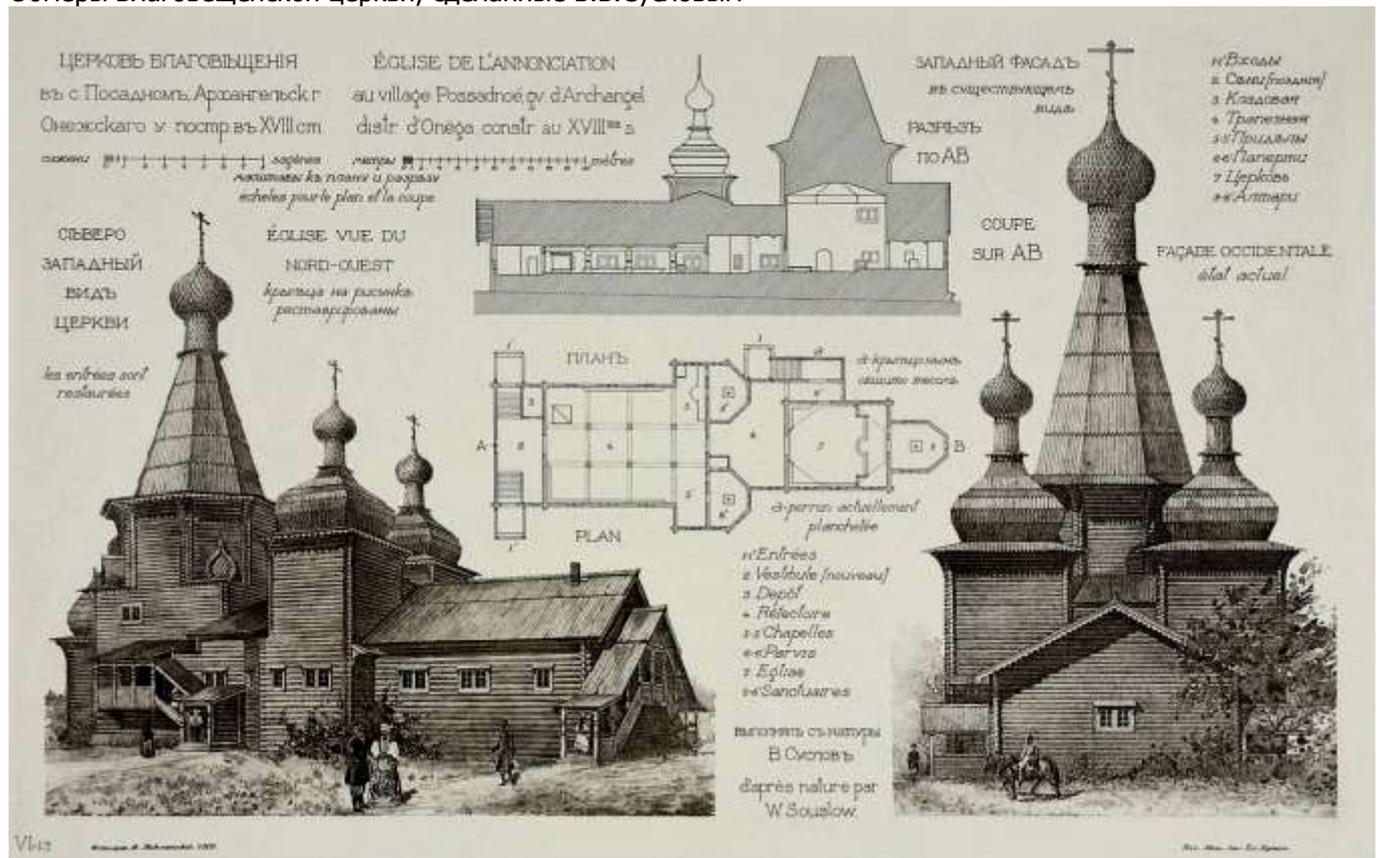
Обмеры Благовещенской церкви, сделанные В.В.Суловым

Однако в конце XIX века стало приходить понимание ценности деревянной архитектуры. В 1886 году в Турчасово посетил В.В.Суслов, который сделал обмеры Благовещенской церкви и сфотографировал ансамбль погоста.

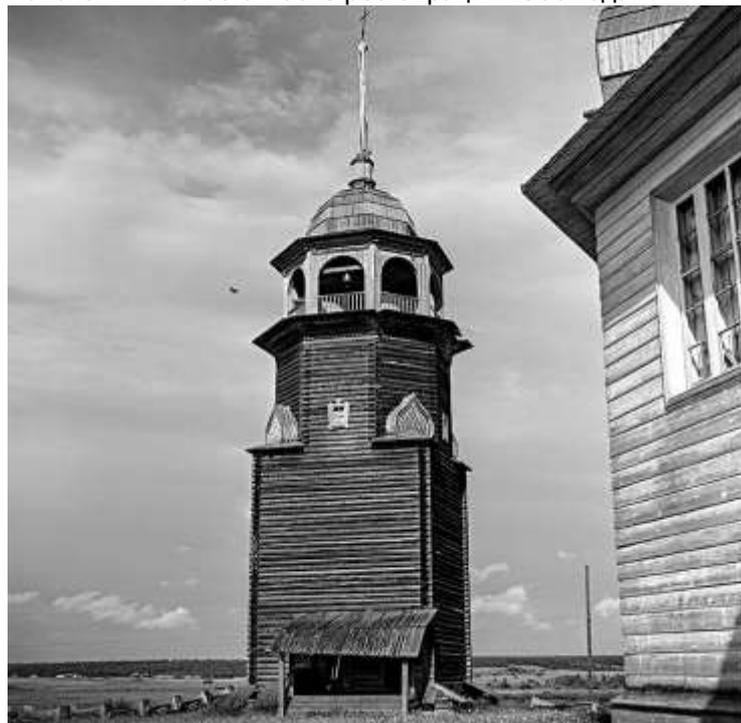
Колокольня погоста после реставрации 1906 года

деревянного зодчества, "обновляет" колокольню методом полной переборки сруба. С него сняли деревянную обшивку, восстановили кокошники на восьмерике и наличники, внутрь сруба вставили дополнительный каркас с раскосами, препятствующей возможным деформациям.

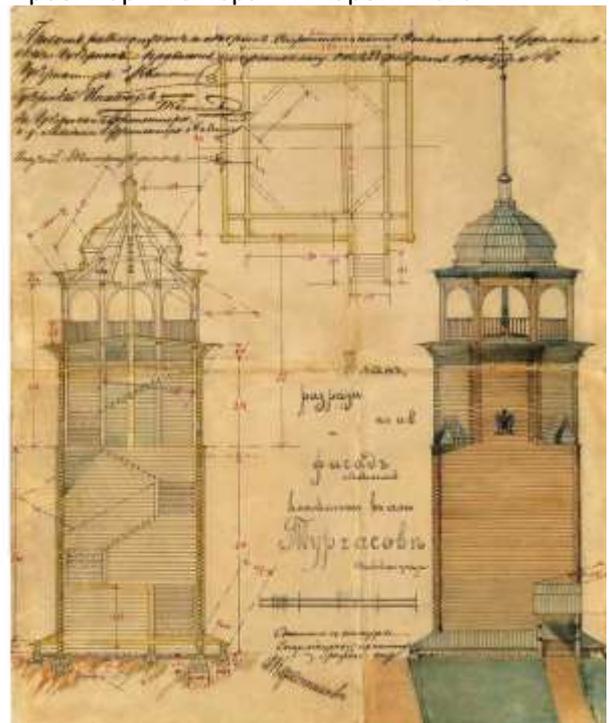
Проект архитектора А.А.Каретникова

В 1906 году епархиальный архитектор А.А.Каретников, один из первых реставраторов

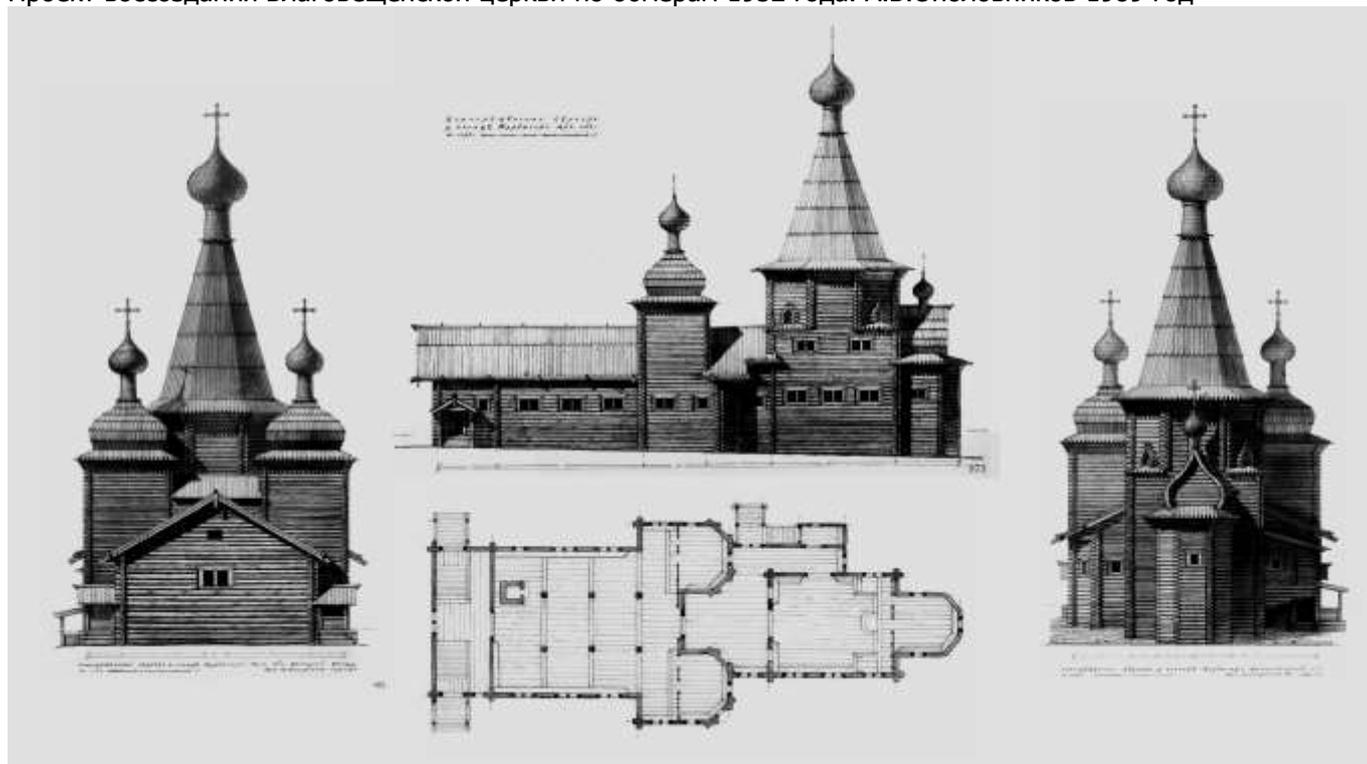
Проект воссоздания Благовещенской церкви по обмерам 1952 года. А.В.Ополовников 1989 год

В 1952 году обмеры Благовещенской церкви выполнил А.В.Ополовников, позднее в 1989 году по этим обмерам Александр Викторович выполнил проект воссоздания утраченного храма.

Типологически Благовещенская церковь, это шатровый храм типа "восьмерик на четверике" с "теплой" двухпридельной трапезной. Таких храмов было великое множество, но Благовещенская церковь уникальна из-за своей трапезной.

Само здание храма вполне традиционно – к центральному четверику с востока прирублен пятигранный алтарь, покрытый бочкой, а с запада притвор, который с севера продолжен галереей, охватывающей до середины центральный четверик. Вход на галерею по одновсходному крыльцу с рундуком.

К притвору церкви примыкает "теплая" трапезная с двумя приделами, которые своими пятигранными алтарями врезаются в пространство притвора. Между приделами сделан проход из трапезной в храм. С запада сруб трапезной продолжается сенями, в которые с севера и юга ведут две лестницы. Весь храм поставлен на высокий подклет. Трапезная уникальна по своим гигантским размерам, достаточно сказать, что она шестистолбная. В обычных трапезных бывает два, или очень редко четыре столба.

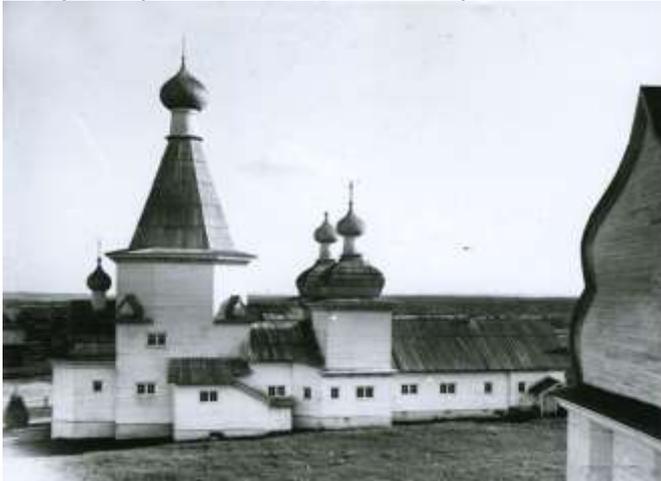
Северный фасад Благовещенской церкви

Все пространство трапезной с сенями перекрыто простой кровлей на два ската, которая продолжается над притвором храма. В эту длинную кровлю с двух сторон врезаны мощные четверики срубов приделов. Они поднимаются выше конька кровли и имеют кубоватые одноглавые завершения.

В результате на Благовещенской церкви используются все традиционные покрытия: скатное над трапезной, кубоватое над приделами, бочка над алтарным прирубом и шатер над храмом.

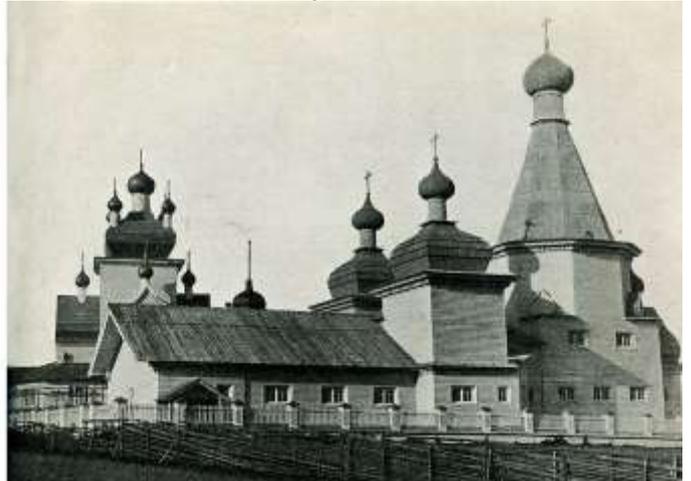
Вид Благовещенской церкви с юго-запада

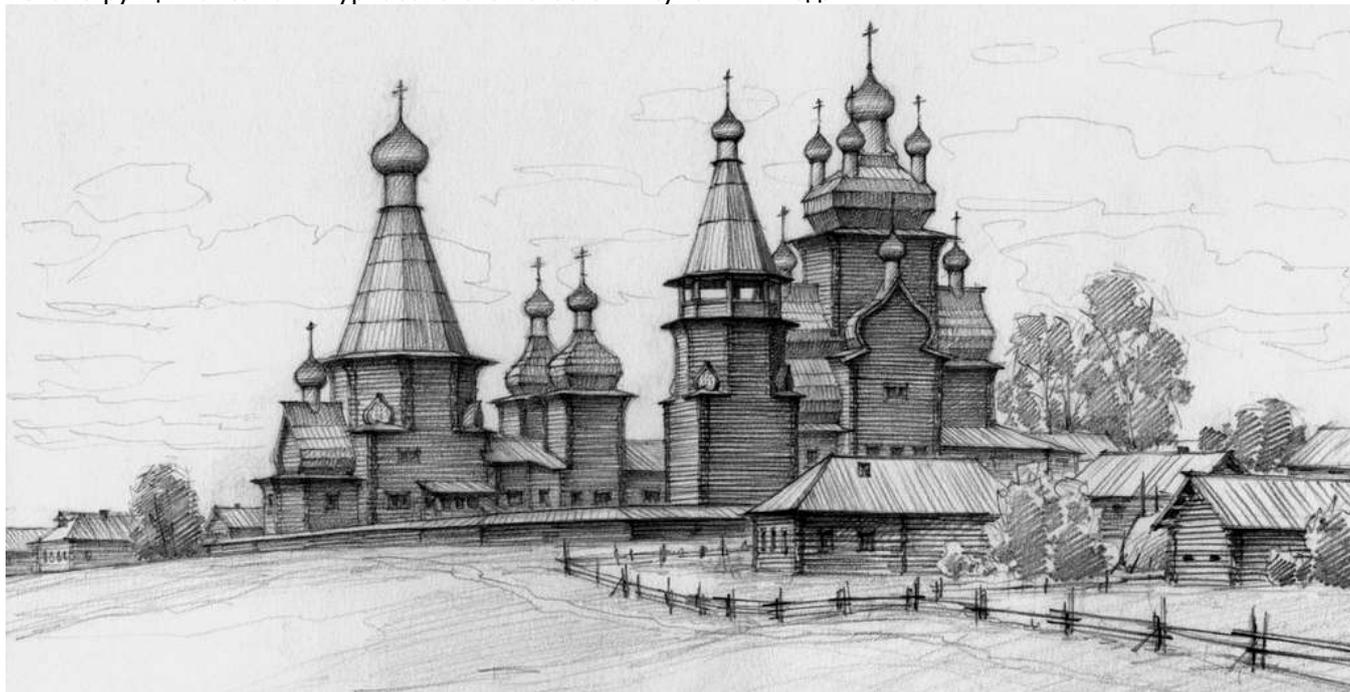
Реконструкция ансамбля Турчасовского погоста. Рисунок А.Б.Бодэ

Взаимная повторяемость форм покрытий объединяет все сооружения Турчасовского погоста в единую гармоничную композицию. Бочки прирубов и мощный куб храма Преображения находят свое отражение в алтарной бочке и изящных кубах приделов церкви Благовещения. Её крупный шатер поддерживается стройным шатром колокольни. Даже такая, вроде бы несущественная деталь, как кокошники на восьмерике шатрового храма, повторяются в таких же кокошниках на восьмерике колокольни.

Архитектурный ансамбль Турчасовского погоста очень гармоничен из-за соразмерности храмов и повторяемости их покрытий. Динамичный вертикальный столп девятиглавого Преображенского храма поддерживается высоким восьмигранным шатром церкви

Благовещения. Одновременно горизонтальное развитие её протяженной трапезной придает устойчивость вертикальной храмовой композиции ансамбля погоста, которая первоначально ещё больше усиливалась шатровым завершением колокольни.

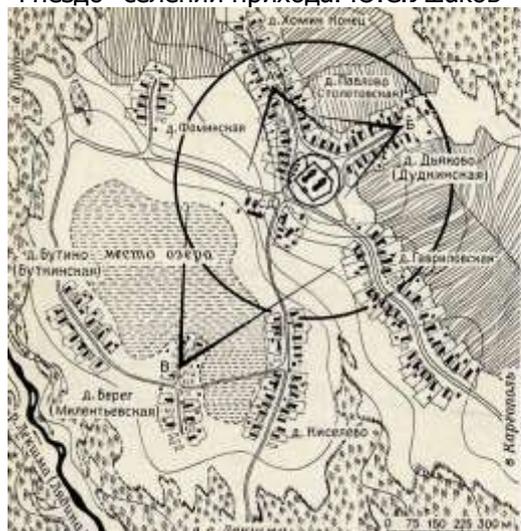
"Гнездо" селений прихода. Ю.С.Ушаков
