## Лекция 15. Погост, его возникновение и композиция (часть первая).

В этой лекции мы поговорим о деревянных храмовых ансамблях – Погостах.

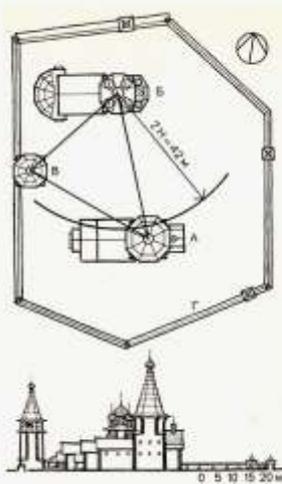
План погоста. Развертка

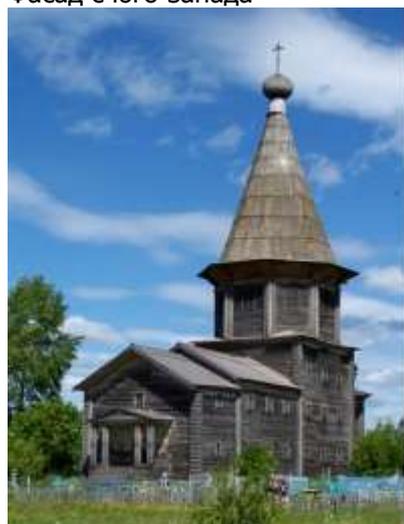
Фасад с юго-запада

Храм возведен на невысоком подклете и представляет собой традиционный "восьмерик на четверике". Центральный двухэтажный четверик завершен высоким шатром. К четверику примыкает двухэтажная трапезная с притвором под двускатной кровлей и прямоугольный алтарный прируб, перекрытый массивной бочкой с полицами.

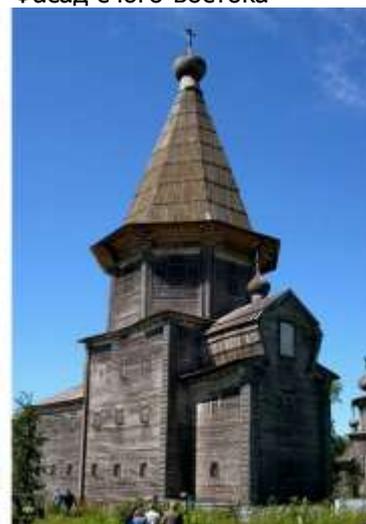
Фасад с юго-востока

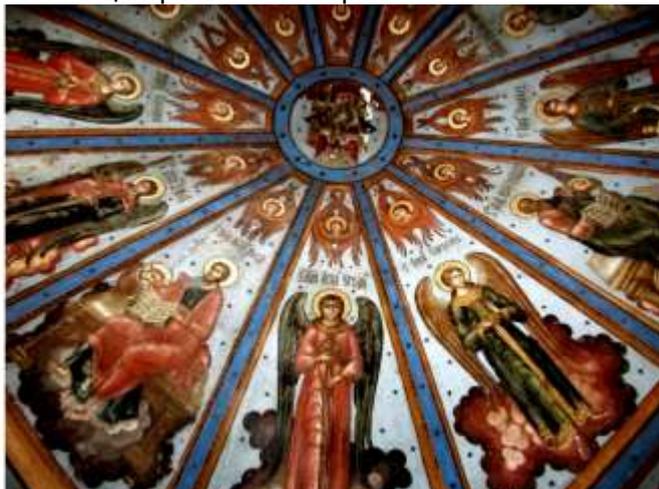
Небо в центральном четверике

В верхней Покровской церкви устроено двенадцатигранное "небо" с росписями конца XVIII века. В интерьере храма сохранился иконостас. В нижней Власьевской церкви простой дощатый потолок. И в верхней, и в нижней трапезной дощатый потолок поддерживается двумя резными столбами.

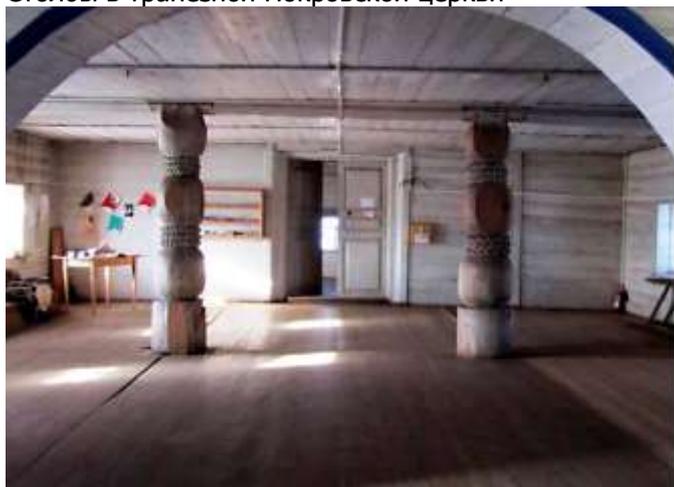
Столбы в трапезной Покровской церкви

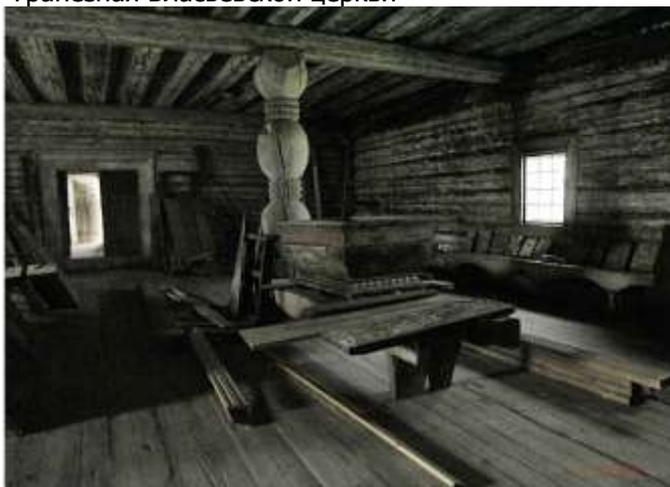
Трапезная Власьевской церкви

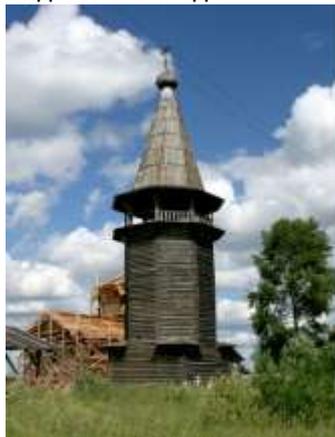
Вид с юго-запада

Завершает ансамбль погоста шатровая колокольня 1820 года, восьмерик которой установлен на низком четверике.

Колокольня срублена "в лапу", внутренний каркас из девяти столпов. Центральный опорный столп пронизывает всю конструкцию, а восемь столпов закреплены в углах сруба восьмерика. Их верхние концы украшены резьбой и образуют проемы яруса звона.

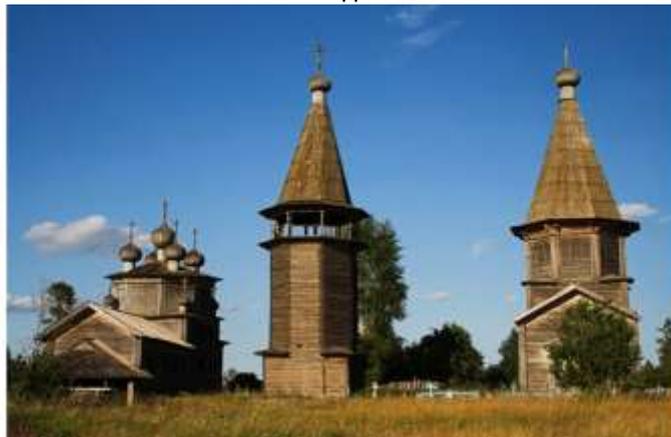
Колокольня в ансамбле Лядинского погоста

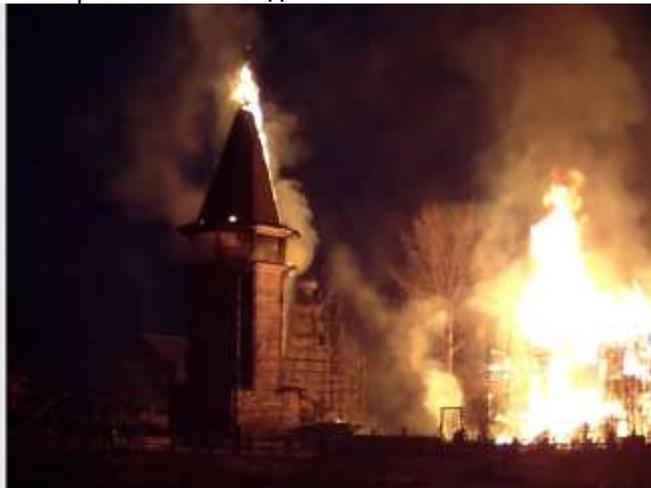
Пожар 5 мая 2013 года

5 мая 2013 года колокольня и храм Покрова Пресвятой Богородицы сгорели от удара молнии.

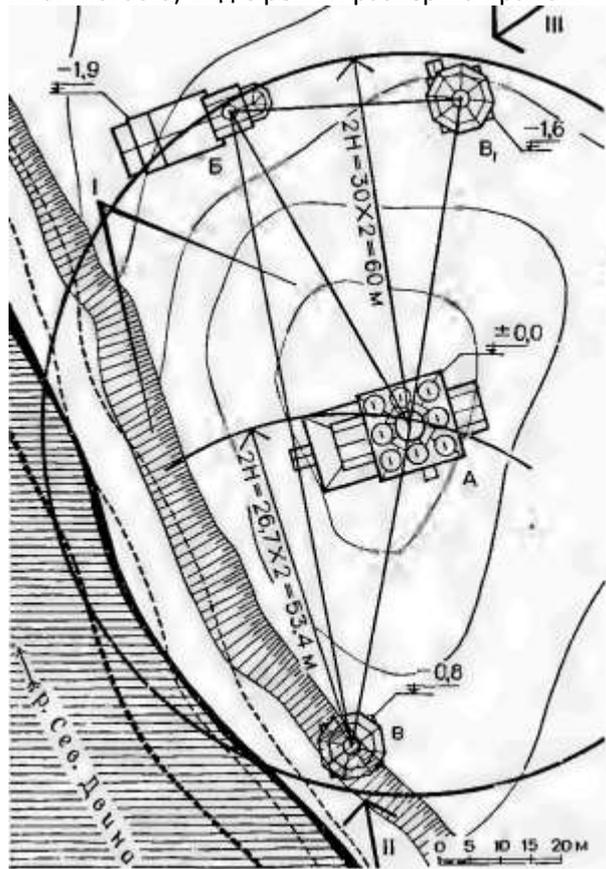
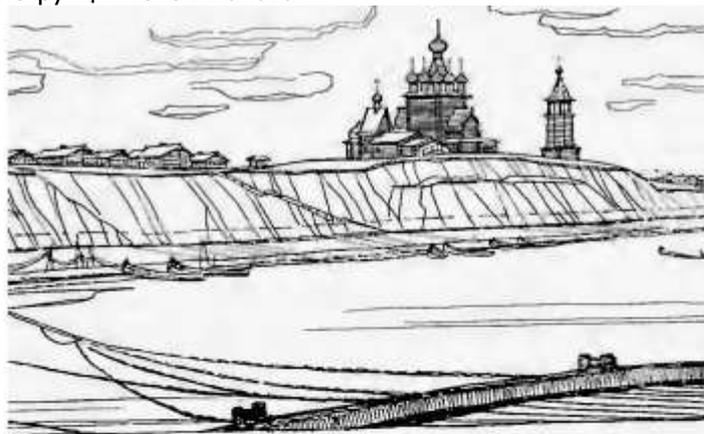
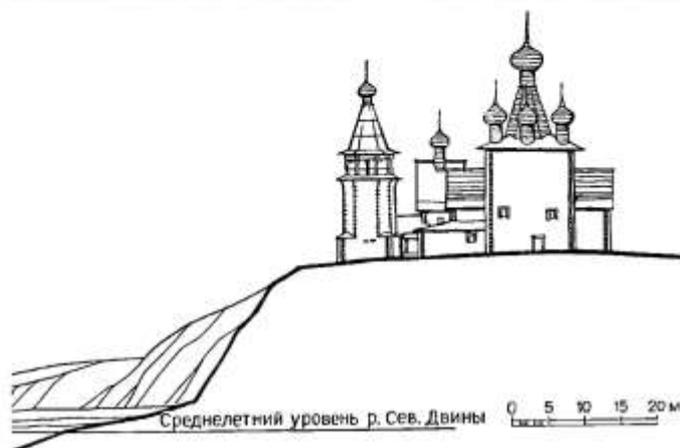
План погоста, вид с реки и развертка храмов. Реконструкция Ю.С.Ушакова

Первоначально ансамбль Ильинского погоста получил линейную композицию вдоль берега Двины. Главенствующую роль в ансамбле имела Ильинская церковь, видимая с реки за много километров. Её могучий многоглавый четверик был немного отодвинут от берега реки. Васильевская церковь и колокольня наоборот были поставлены почти на край берегового обрыва. За счет этого при приближении к погосту небольшая церковь и колокольня получали дополнительную высоту и не подавлялись крупным объемом Ильинской церкви.

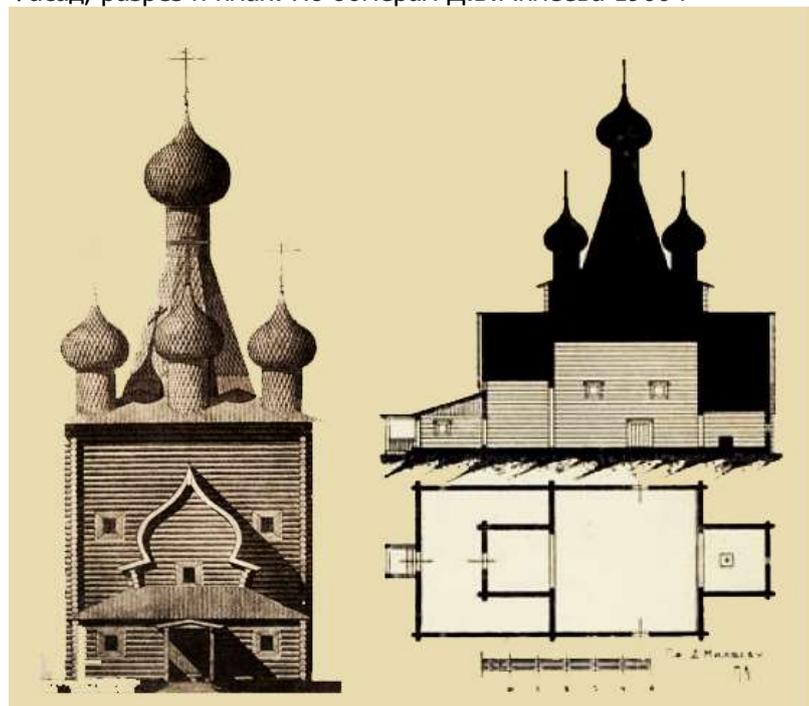
Фасад, разрез и план. По обмерам Д.В.Милеева 1906 г

Летняя церковь Ильи Пророка построена в подражание каменным храмам. Мощный четверик почти кубической формы увенчан девятью крупными главами, стоящими на полой четырехскатной кровле. Центральная глава установлена на невысокий шатер, а

восемь остальных стоят по осям и диагоналям четверика. Восточный и западный прирубы покрыты крупными бочками с полицами. С запада пристроена глухая галерея-паперть. Четверик рублен "в обло" без повалов, восточный и западный прирубы с повалами.

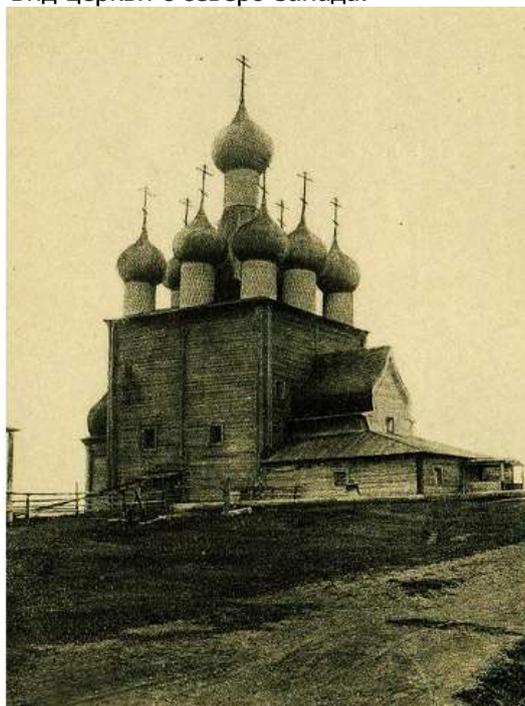
Вид церкви с северо-запада.

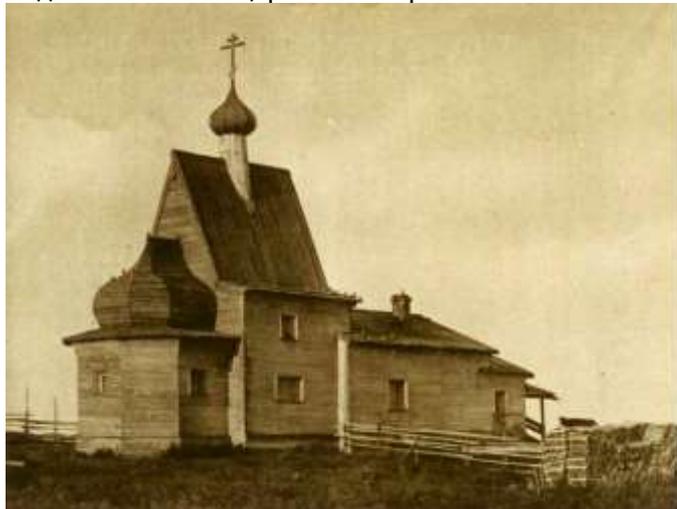
Вид Васильевской церкви с северо-востока

Центральный четверик завершается клинчатой кровлей с полицами, к нему с востока примыкает пятигранный алтарный прируб, а с запада трапезная с притвором-сенями и

двухвходным крыльцом. Все срубы храма рублены "в обло" и поставлены на невысокий подклет. Трапезная, притвор и крыльцо под двускатными кровлями, алтарный прируб увенчан бочкой с пятью гранями.

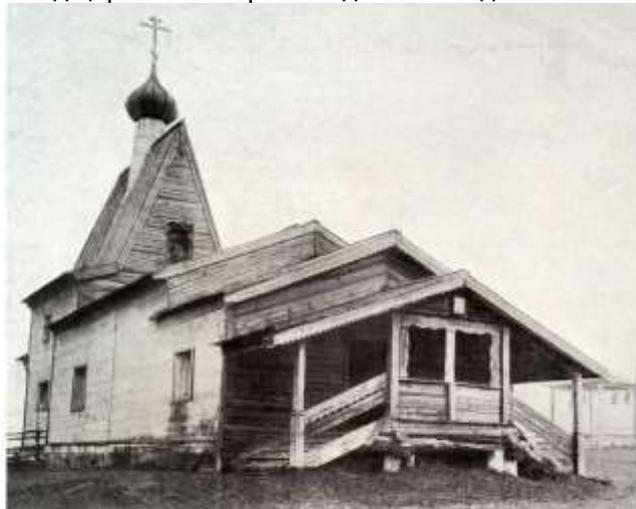
Вид церкви с северо-запада. 1911 год

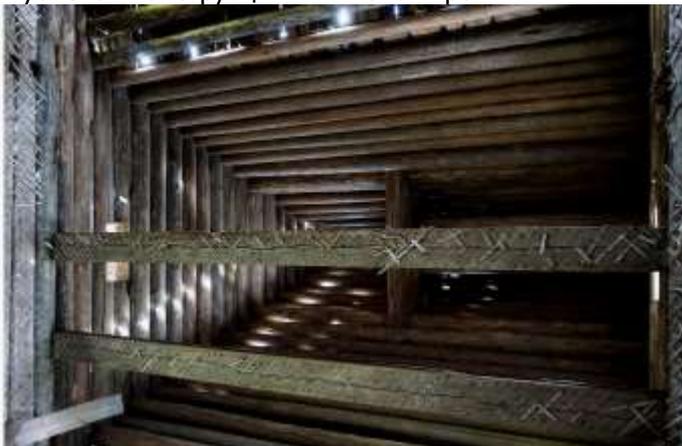
Рубленая конструкция клинчатой кровли

Рядом с массивным храмом Ильи Пророка миниатюрная Васильевская церковь отличается от рядовой застройки села только формой своей клинчатой кровли.

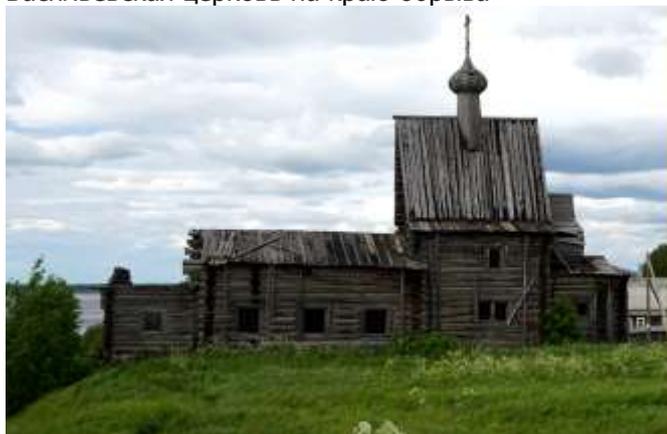
Васильевская церковь на краю обрыва

Сейчас церковь находится в аварийном состоянии, к тому же Двина подмывает берег и уже обрушила крыльцо.

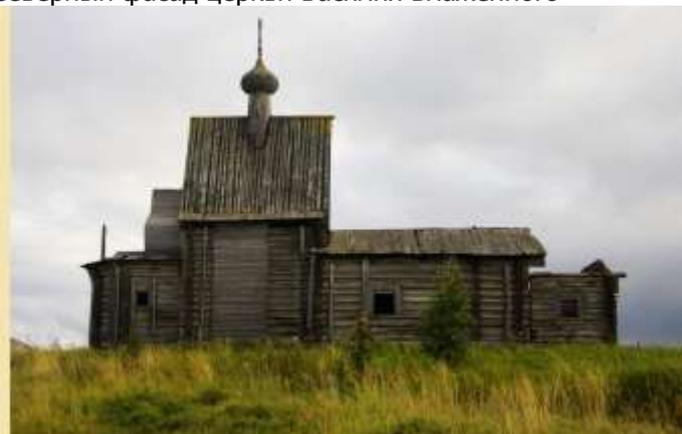
Северный фасад церкви Василия Блаженного

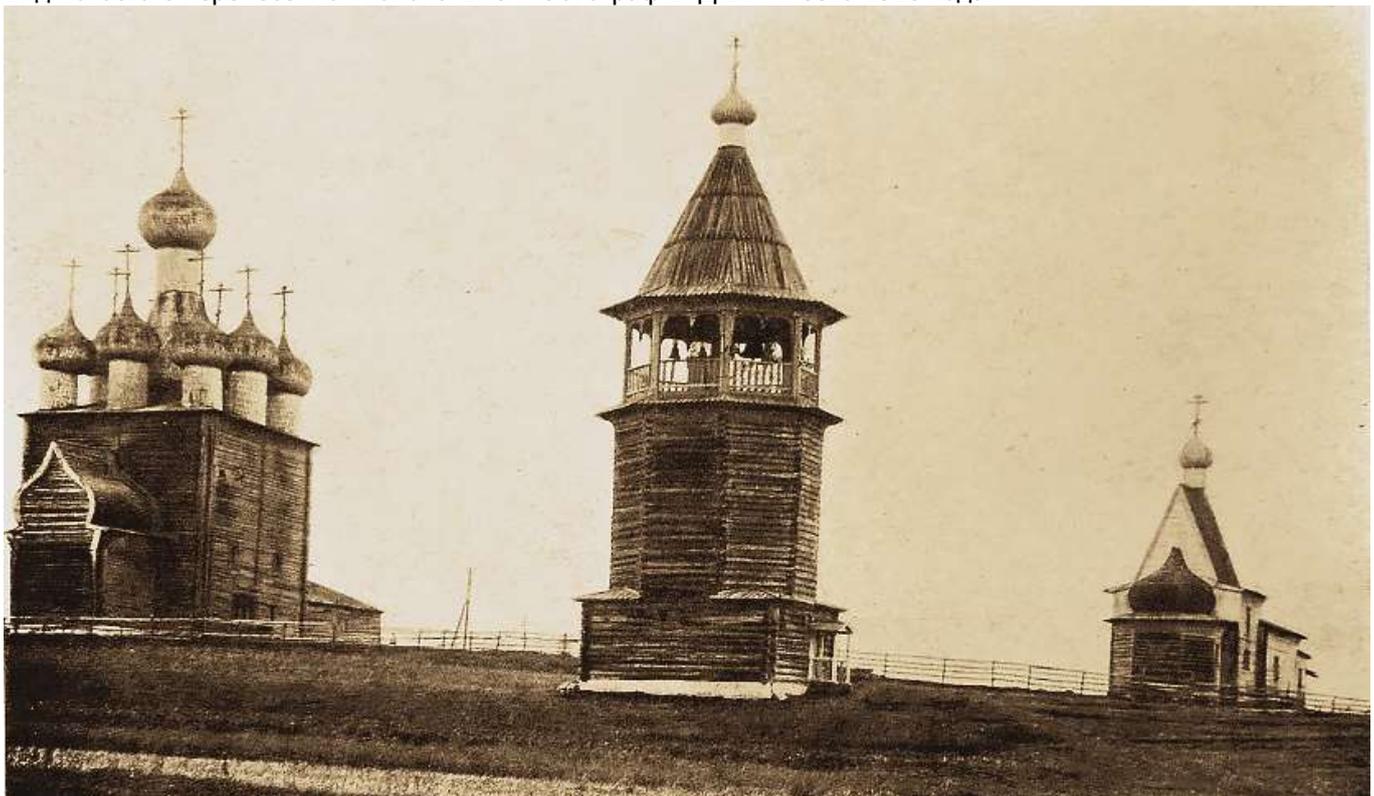
Вид погоста с перенесенной колокольней. Фотография Д.В.Милеева 1913 года.

При переносе колокольни в 1911 году на ярусе звона сделали ограждение с балясинами, хотя первоначально оно было тесовым.

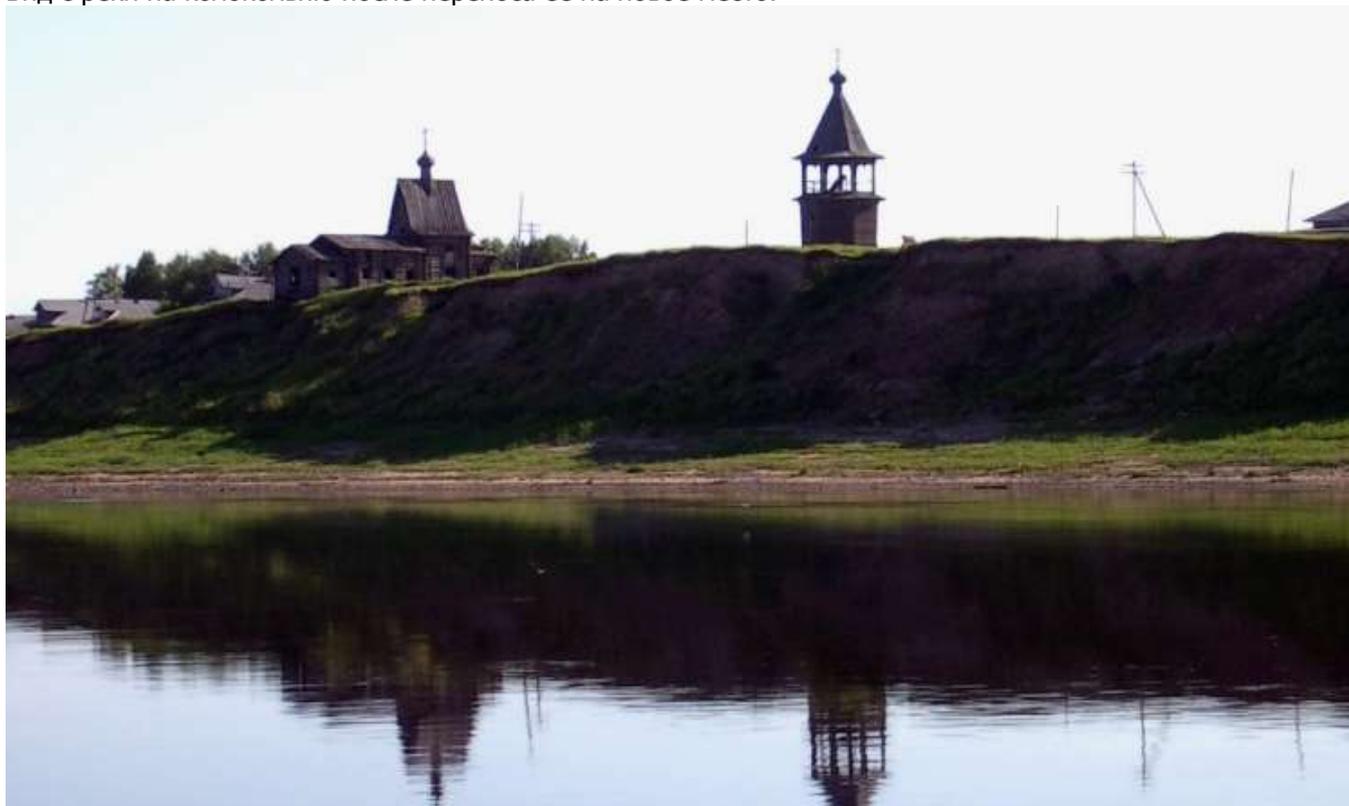
Вид с реки на колокольню после переноса ее на новое место.

На новом месте, несколько приземистая колокольня, потеряла свое значение в общем архитектурном ансамбле погоста, так как с реки стала обрезаться контуром берега.
