Лекция 11. Шатровые храмы (вторая часть).

Более сложной формой шатровых церквей стали храмы с восьмериком на крещатом основании.

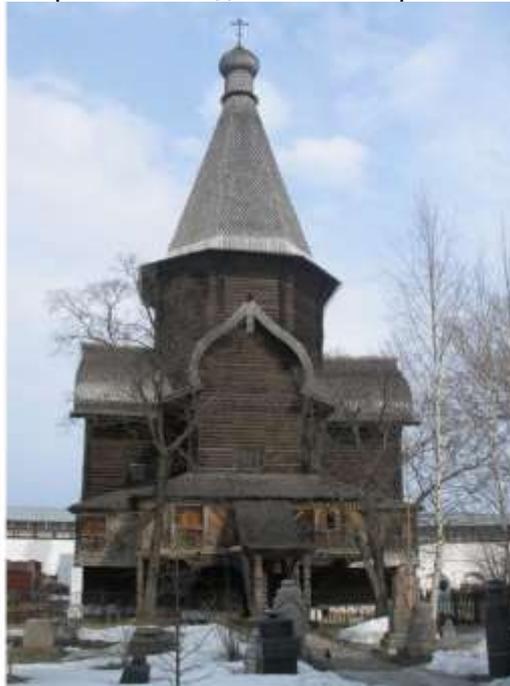
Современный вид Успенского храма

В 1962 году церковь разобрали и перевезли в Спасо-Прилуцкий монастырь под Вологдой. Перед разборкой и перевозкой в Прилуки объект обследовал Борис Васильевич Гнедовский, который выполнил проект реставрации. Храм реставрировали в 1962 – 1965 годах. Была удалена обшивка, восстановлено крыльцо и консольная галерея, тесовое покрытие шатра, лемех на главках и бочках.

В основе церкви крещатый сруб, то есть в плане храм представляет собой равноконечный крест. К условному центральному четверику, с каждой стороны прирублены квадратные клетки, открытые в центральное пространство храма. Над центральным четвериком, высотой 10 метров, установлен 8-ми метровый восьмерик. Общая высота храма около 34 метров. Над восьмериком рубленый шатер покрытый лемехом. Так же лемехом покрыта главка шатра и главки над алтарями.

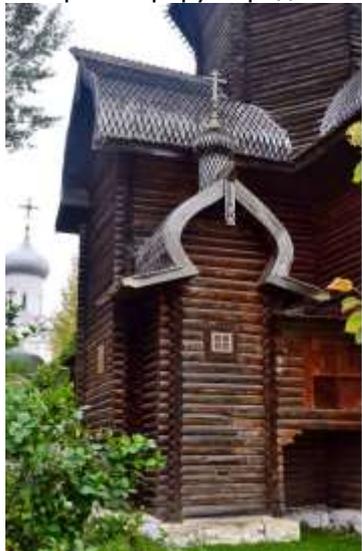
Алтарный прируб придела

Срубы ветвей креста имеют повалы и завершены крупными бочками с полицами. Восточный прируб является алтарем, поэтому над ним на бочке установлена небольшая главка. В южном прирубе устроен придельный храм со своим небольшим алтарным прирубом с повалами, тоже накрытым бочкой с главкой. Между алтарями главного храма и придела сделана небольшая галерея-переход вдоль восточной стены.

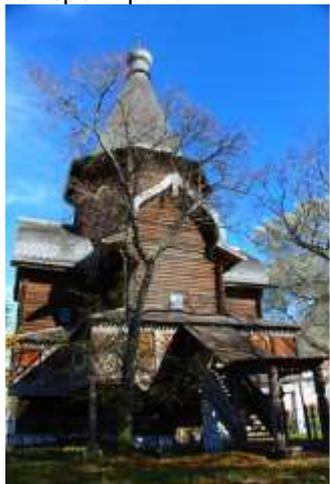
Галерея храма

С запада воссоздана каркасная галерея на консолях, на неё ведет одновсходное крыльцо. С галереи отдельные входы в главный храм и придел. Стены галереи забраны досками "в косяк".

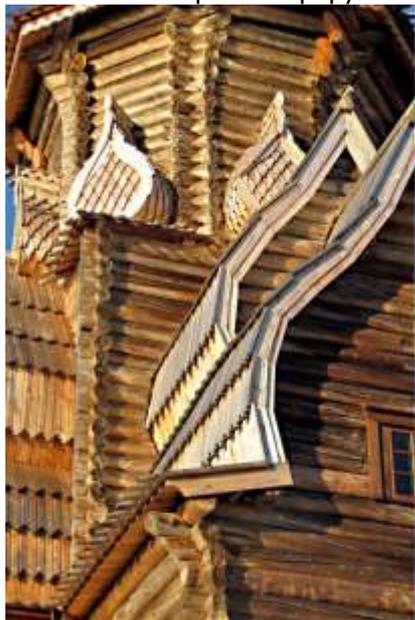
Повалы восьмерика и прирубов

Боковые прирубы почти вдвое ниже центрального, высотой 13 метров. В продолжение стен четверика сделан небольшой восьмерик с мощным повалом. На прирубах так же устроены повалы под полицы. На центральном четверике повалов нет, его сруб без всякого разрыва переходит в грани восьмерика.

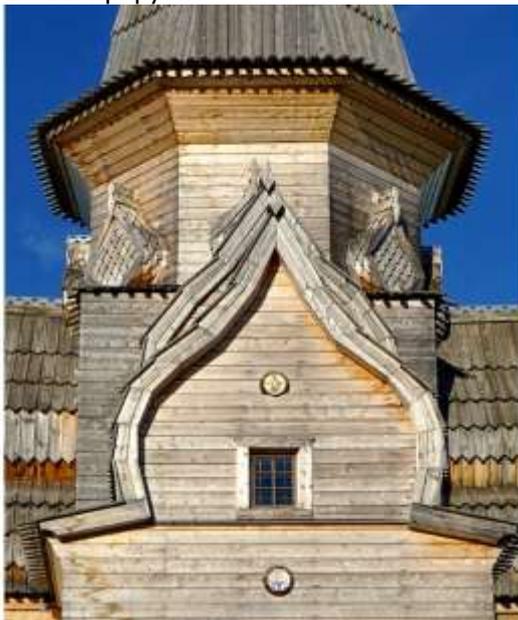
Бочки прируба

Бочки над прирубами сделаны двухъярусными, на гранях восьмерика ярусы бочек поддержаны килевидными кокошниками. Такие же кокошники установлены на угловых полицах, которые закрывают переход от четверика к восьмерику. Благодаря такой ярусной конструкции возникает эффектный нарастающий переход от бочек прирубов к центральному шатру.

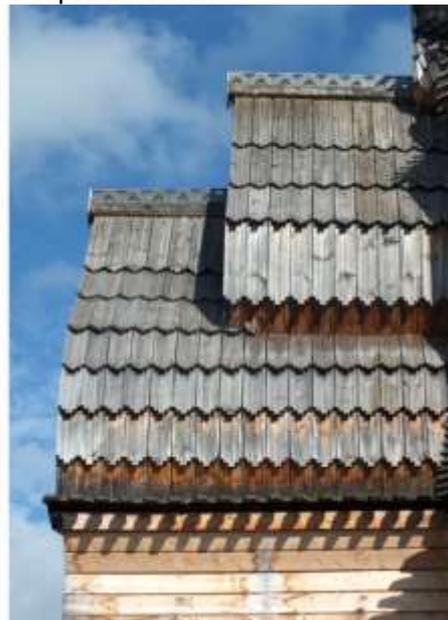
Покрытие бочек

Рубленый "в реж" 9-и метровый шатер увенчан крупной главкой. Покрытие шатра – тес, на главке и шее – городчатый лемех. Бочки покрыты крупным лемехом с городчатой резьбой по внешнему краю.

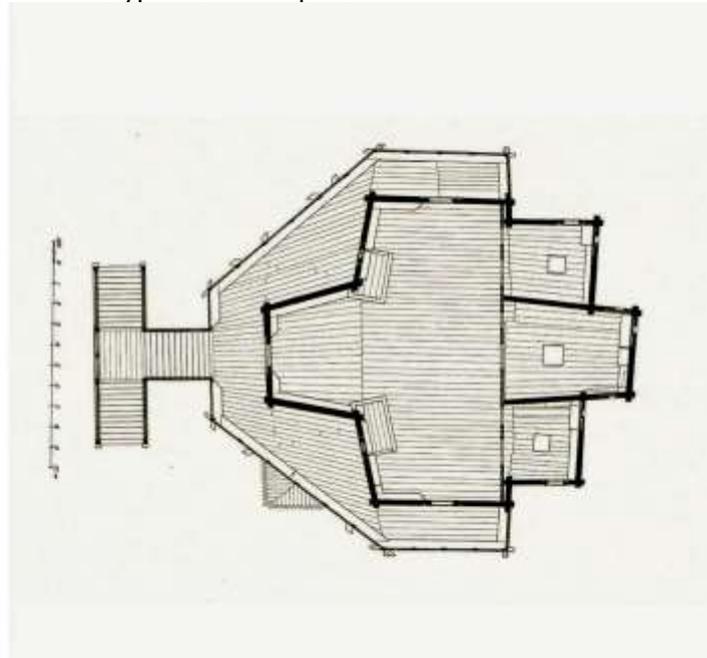
План на уровне пола храма

Церковь Рождества Богородицы принадлежит к типу шатровых храмов на крещатом основании с высоким 4-х метровым подклетом и галереей-гульбищем. Однако от большинства храмов этого типа, церковь из села Перёдки, отличается тем, что срубы, образующие ветви креста, не прямоугольные, а трапецеидальной формы.

Храм трехпрестольный, поэтому к центральному алтарному прирубам с севера и юга пристроены небольшие дополнительные алтари. Прирубы увеличивают площадь молельного зала. За счет трапецеидальной формы их пространство раскрывается к центру храма, что позволяет вести службу, как перед главным алтарем, так и перед боковыми, придельными.

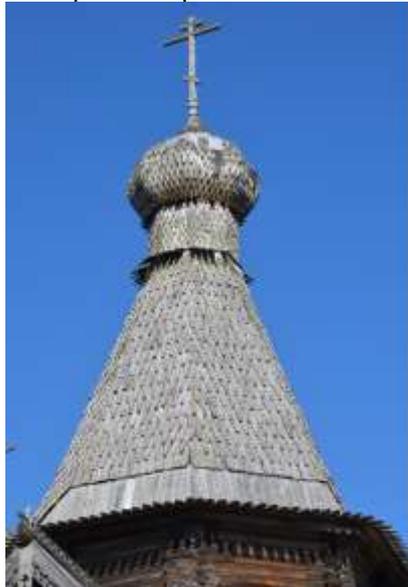
Шатер восьмерика

Над центральным пространством храма поставлен невысокий прямоугольный четверик. На этом четверике установлен восьмерик такой же ширины. Все клетки и восьмерик рублены "в обло". Шатер на восьмерике срублен из бревен "в реж". Он завершается крупной главкой на граненом барабане. Еще два небольших шатра на изящных восьмериках, установлены над южным и северным прирубам. Эти восьмерики рублены "в лапу" и стоят на низких четвериках, врезанных в кровли прирубов.

Шатер с полками над центральным восьмериком покрыт лемехом. На малых шатрах тесовое

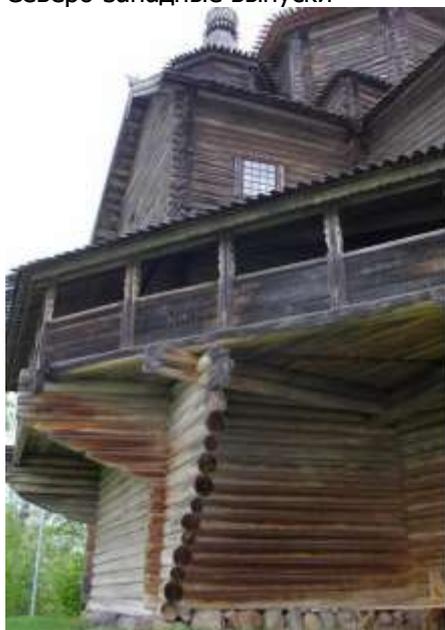
Северо-западные выпуски

В устройстве галереи есть одна странность. Ступенчатые выпуски в северо-западном углу шли снизу, почти с первых венцов, и заканчивались по краю нижней обвязка галереи. Такие же ступенчатые выпуски юго-западного угла, выходили за пределы галереи и встречались своими верхними бревнами, которые соединялись врубкою "в лапу". Их выступающая часть перекрывалась двускатной кровелькой. Почему выпуски были сделаны именно так, понять сложно.

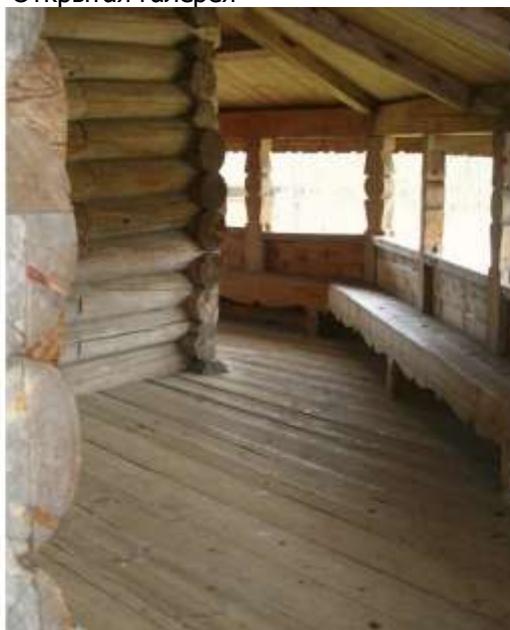
Открытая галерея

С трех сторон храм окружен каркасной открытой галереей на выпусках. Западная галерея опирается на сруб, продолжающий в уровне подклета стены западной ветви креста. Галерея не повторяет контур стен срубов, её северо-западная и юго-западная стены спрямлены по диагонали. На галерею ведет большое трехвходное крыльцо.

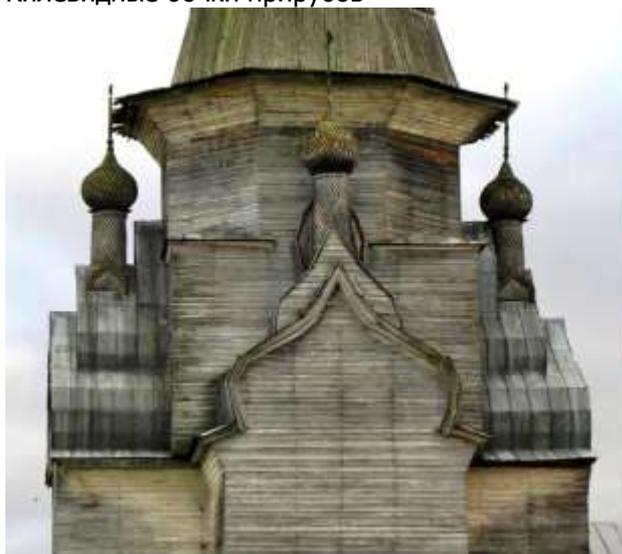
Килевидные бочки прирубов

В основе церкви четверик, окруженный прирубями, которые образуют крещатый план в форме равноконечного креста. На центральный четверик поставлен небольшой восьмерик с повалом, увенчанный рубленным "в реж" шатром. Над шатром каркасный барабан-шея с главкой по журавцам. Боковые прирубы имеют повалы и завершаются тремя ярусами килевидных бочек, верхняя из которых фактически является декоративным кокошником. На втором ярусе бочек установлены главки. Под главками постамент в виде поперечной бочки. Углы четверика при переходе к восьмерику закрыты простыми двускатными полицами. На четверике повалов нет. С трех сторон храма была устроена галерея на выпусках. Вход на галерею, скорее всего, был через три односклонных крыльца.

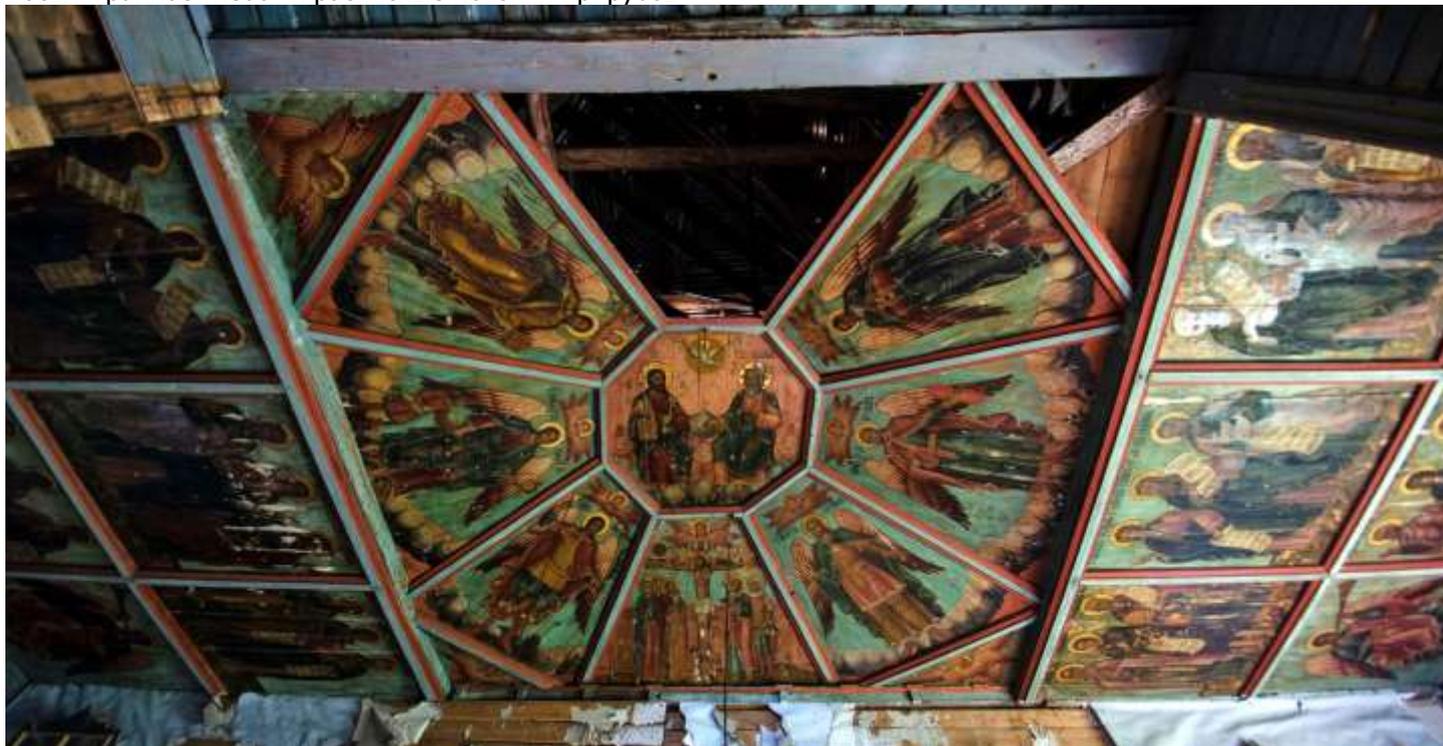
Восьмигранное "небо" и расписные потолки прирубов

В храме сохранилось восьмигранное расписное "небо" в центральном четверике и плоские расписные потолки в боковых прирубках.

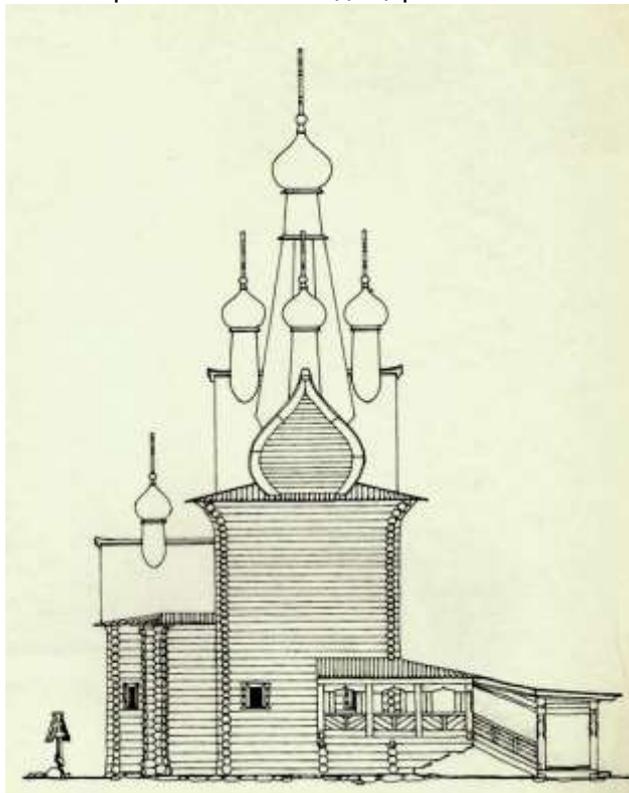
Эскиз первоначального вида церкви

Церковь представляет собой четверик с алтарным прирубом и притвором. Центральный четверик рубленый "в обло" с повалом, завершается крупной крещатой бочкой. На ней установлен низкий восьмигранный шатер с главкой. Ещё четыре главки установлены на гранях бочек. Пятигранный алтарный прируб и притвор завершаются бочками с полицами. На бочке над алтарем тоже установлена главка.

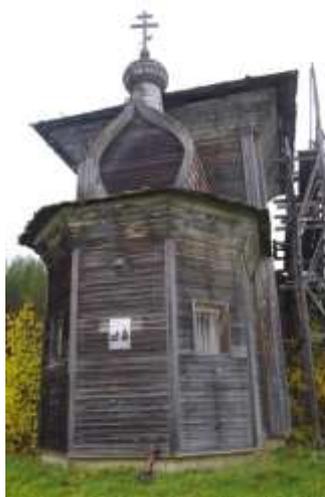
Алтарный прируб

Планировка Никольской церкви вполне традиционна. К четверику храма прирублена более широкая трапезная под двускатной кровлей и пятигранный алтарь, завершенный бочкой, с полицей на пять скатов. На четверике было устроено характерное для Пинежья покрытие в виде крещатой бочки с высоким центральным шатром и четырьмя боковыми главками. Такая форма возникла, чтобы совместить пятиглавие с традиционным шатровым завершением. В конце XIX века, после переноса и переборки, церковь получила тесовую обшивку, крашенную в белый цвет. Главки, шатер и бочки тоже были ярко покрашены.

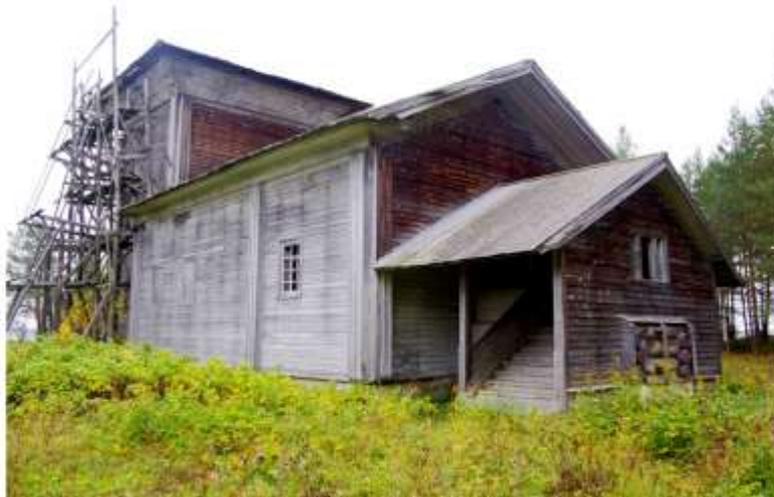
Трапезная и двухвсходное крыльцо

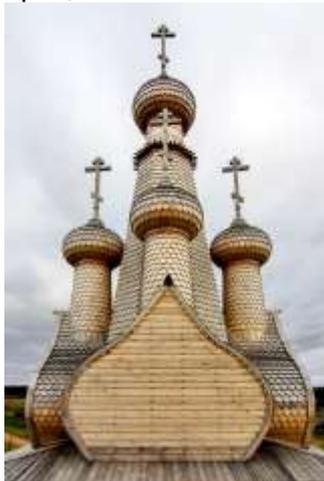
Крещатая бочка и главки

Центральный четверик с повалом, заканчивается кровлей в виде пологого колпака на четыре ската. На нем установлена крупная крещатая бочка с четырьмя главками и высокий одноглавый восьмигранный шатер. Бочки, шатер, шейки и главки покрыты лемехом в виде "рыбьей чешуи".

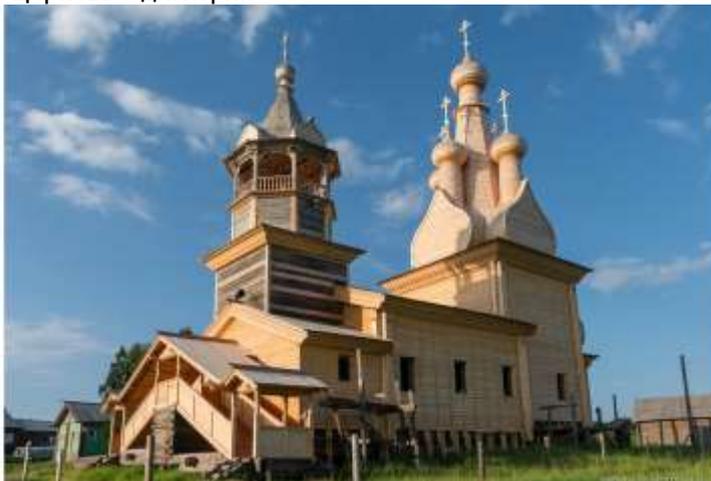
Церковь Одигитрии

Одигитриевская церковь имеет традиционную планировку "кораблем", то есть алтарь, храм и большая трапезная с притвором-папертью и крыльцом поставлены по одной оси. Церковь на высоком подклете, рублена из лиственницы "в обло". Алтарный прируб пятигранный, завершается бочкой с полницами на пять скатов. Трапезная теплая, под двускатной тесовой кровлей с курицами и потоками. Крыльцо двухвходное на выпусках.

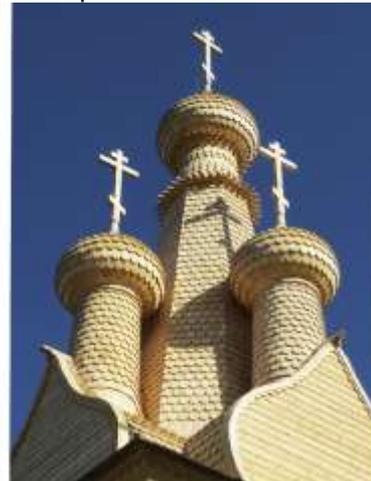
Шатер и главки

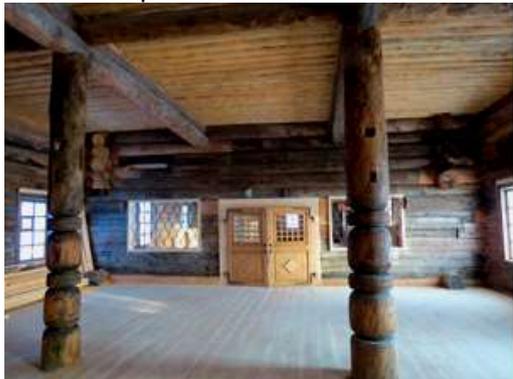
Столбы в трапезной

Интерьер храма вполне традиционный. В трапезной два резных столба под перекрестными матицами. В стене между храмом и трапезой устроены окна – "проймы", для того, чтобы в

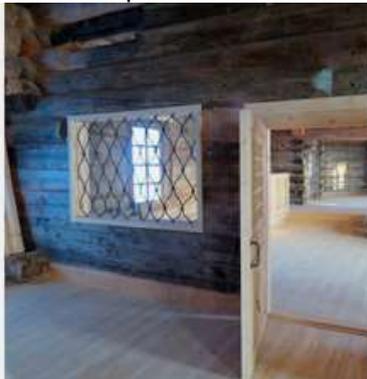
Окно – "пройма"

трапезе можно было слышать церковную службу. Полы теплые, из плах в два слоя с засыпкой. Потолок в алтаре и молельной из коротких досок по балкам, в трапезе бревенчатый накат.

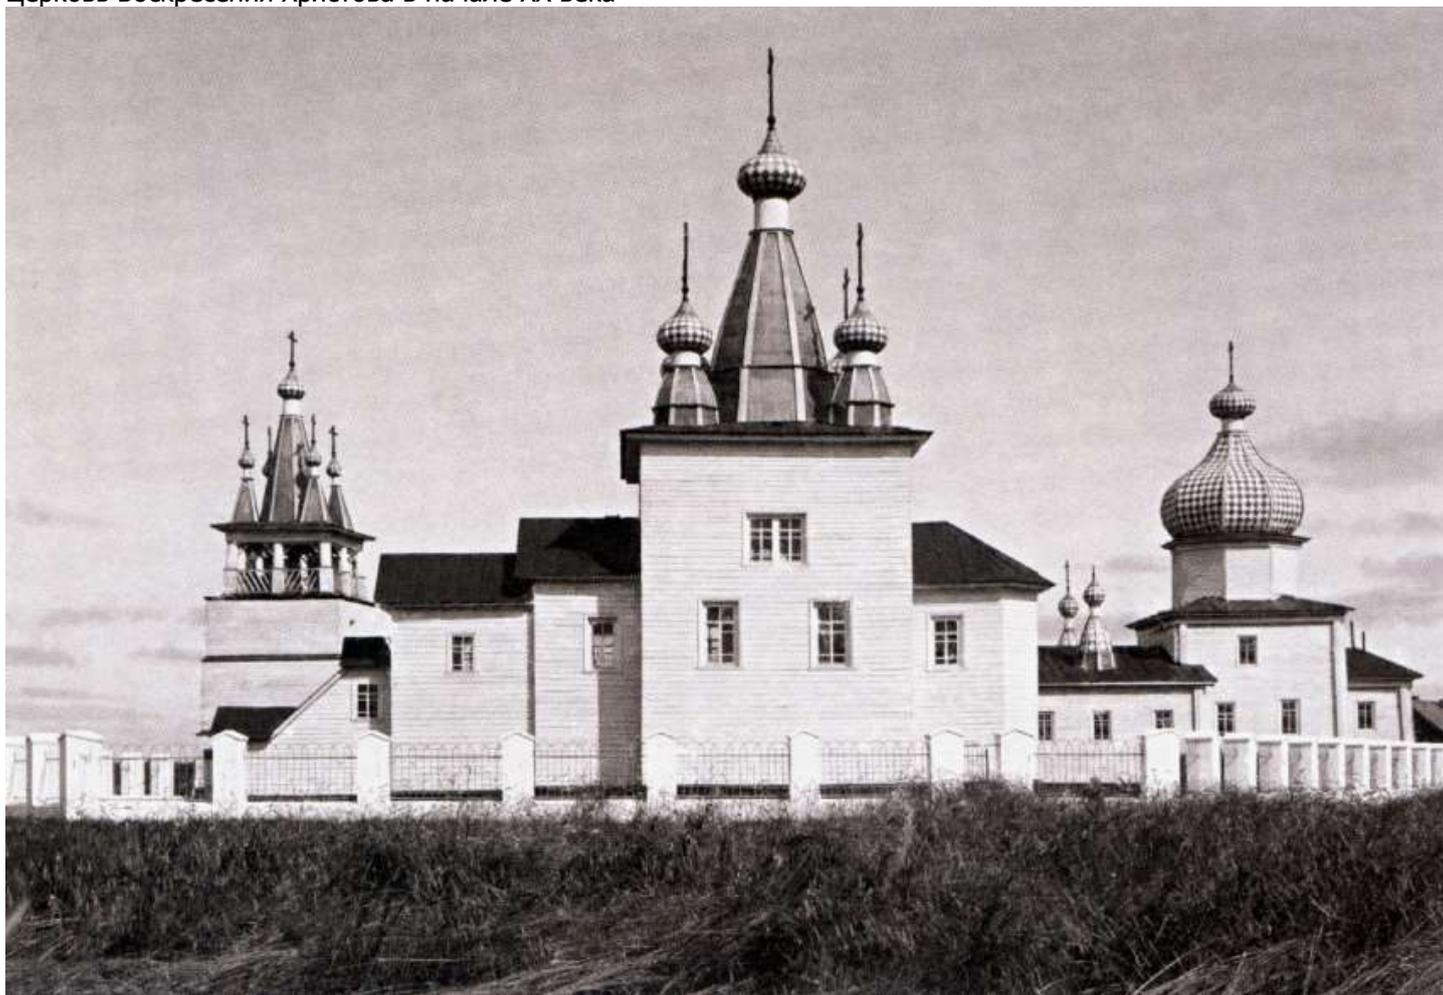
Церковь Воскресения Христова в начале XX века

Планировка церкви несколько отличается от традиционной. Обычная композиция из пятигранного алтаря, четверика храма и небольшого притвора дополнена крытым односходным крыльцом с двумя лестницами и промежуточной площадкой. Храм стоит на высоком подклете. Стены рублены "в обло", нижний марш лестницы с площадками имеет каркасное ограждение.

Алтарный прируб завершен кровлей на пять скатов, над притвором двускатная кровля. Сруб верхнего марша лестницы немного ниже притвора и тоже накрыт двускатной кровлей. Над нижней и средней площадкой двускатные кровли с фронтонами, между ними крутая односкатная кровля над лестницей.

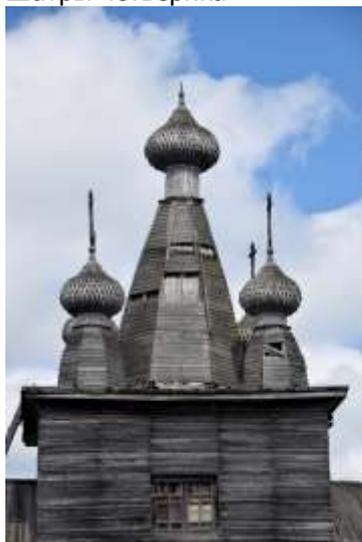
Шатры четверика

Нарастающий ритм фронтонов поднимается от входа к шатровому верху храма. Центральный двухсветный четверик не имеет повалов и накрыт очень пологой кровлей на четыре ската. В центре четверика установлен восьмигранный шатер с выпуклым профилем граней. Над

шатром крупная главка на круглой шейке. По углам четверика поставлены малые шатры, повторяющие форму центрального. Шатры завершаются главками на коротких барабанах.

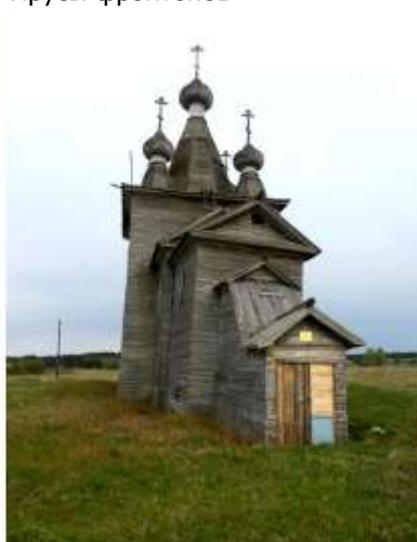
Ярусы фронтонов

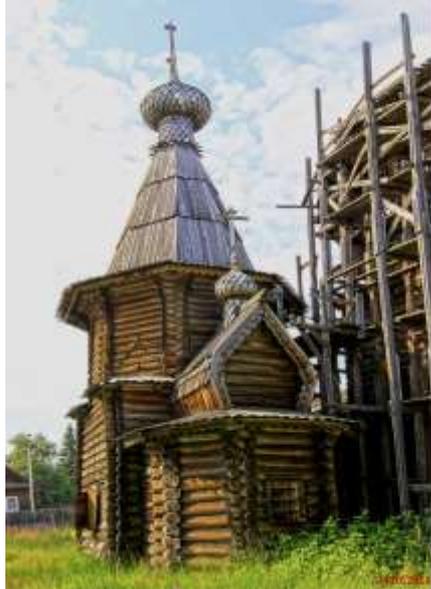
Южный алтарный прируб

Бревенчатые храмы, трапезная и северный алтарь рублены "в обло". Главный и южный алтари срублены "в лапу". Сени каркасные, с зашивкой "в косяк". Алтарные прирубы со слабо выраженными повалами завершаются бочками с полицами. Бочки были покрыты лемехом, сейчас они имеют комбинированное тесово-лемеховое покрытие. Трапезная и сени имеют двускатные тесовые кровли.

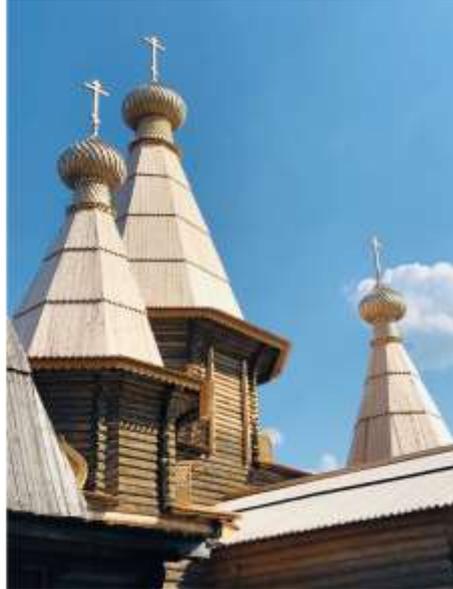
Шатры храма

Восьмерики завершаются мощными повалами. Углы четверика на переходе к восьмерике закрыты двускатными полицами с декоративными кокошниками. Шатры главного храма бревенчатые, рубленные "в реж", с тесовым покрытием и полицами. Шатры приделов стропильные. Все шатры заканчиваются главками с лемехом. Крыльцо каркасное под двускатной кровлей.

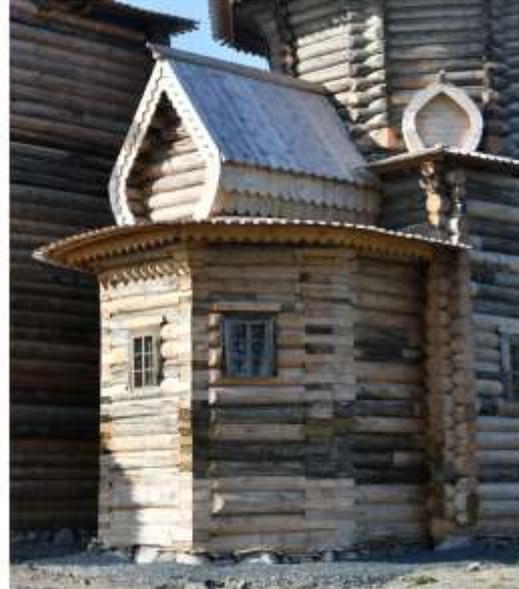
Северный алтарный прируб

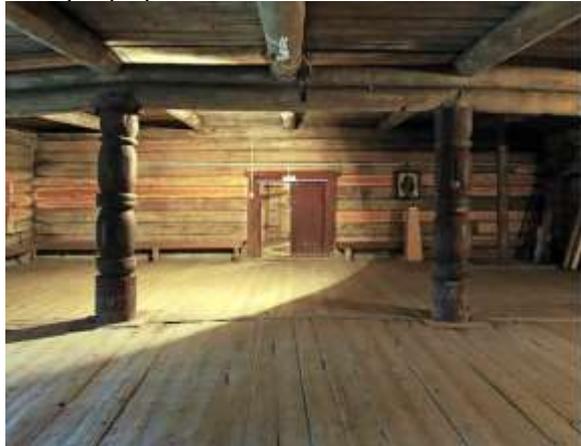
Интерьер трапезной

Трапезная "теплая", в ней было две печи, первоначально они топились "по черному", поэтому высота потолка в трапезной 4 метра. Вдоль стен стоят простые лавки. В центре трапезной два резных столба поддерживают матицу из пары бревен. На неё опираются пять продольных балок, по которым уложен прямой дощатый потолок. В центральном четверике устроено шестнадцатигранное "небо" с зашивкой короткими

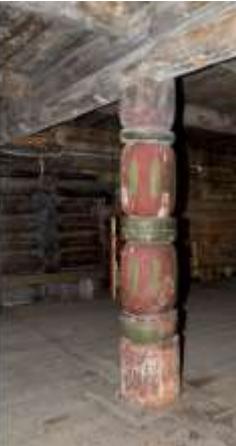
Резной столб

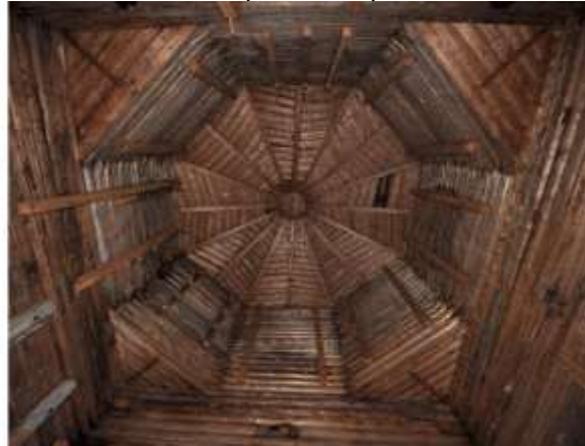
"Небо" в главном храме собора

дощечками "в косяк". Первоначально оно было на высоте верха четверика, позже его подняли выше к верху восьмерика. В придельных храмах прямой дощатый потолок по балкам.

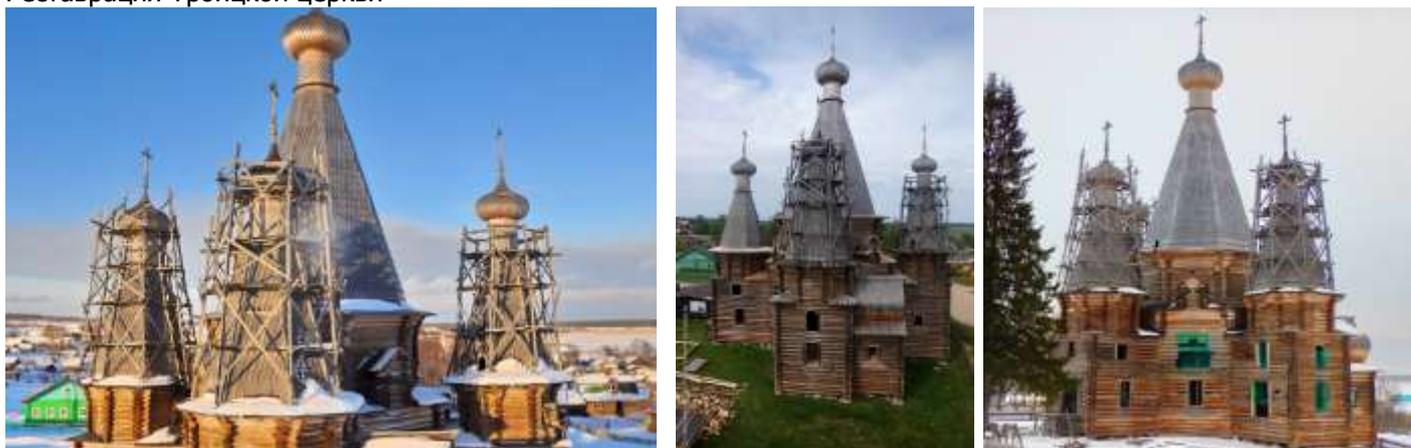
Реставрация Троицкой церкви

Следующая реставрация Троицкой церкви началась в 2005 году, работы предполагалось вести методом полной переборки. В 2006 году Троицкая церковь была разобрана. В 2007 году начались работы по сборке срубов храма с заменой непригодных и утраченных элементов. В 2011 и 2014 годах была проведена реставрация центрального восьмерика и четырёх придельных шатров, центрального барабана, главы и частично потолка, после чего опять закончилось финансирование.

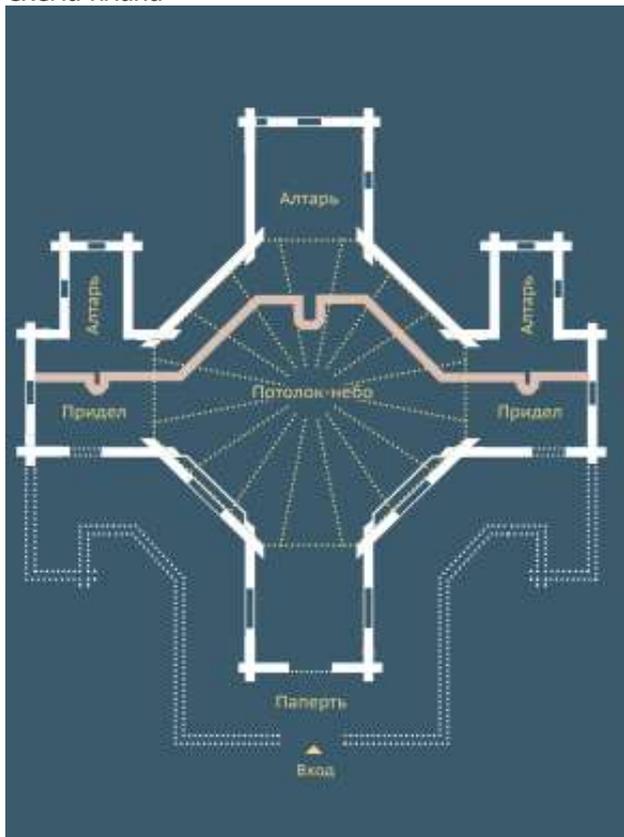
Схема плана

По своей архитектурно-планировочной композиции Троицкая церковь относится к типу "круглая о двадцати стенах". Таких храмов сохранилось только два. Это известная всем Преображенская церковь на острове Кизи и полуразрушенная Никольская церковь в селе Верховье (Патракеевка) на берегу Белого моря.

В её основе мощный центральный восьмерик с четырьмя прямоугольными прирубам. Восточный прируб служит алтарем, западный притвором, а в южном и северном прирубках находятся придельные церкви. С западной стороны храмовые срубы объединяла каркасная галерея-паперть с центральным двухвсходным крыльцом и двумя боковыми одновсходными крыльцами у приделов.

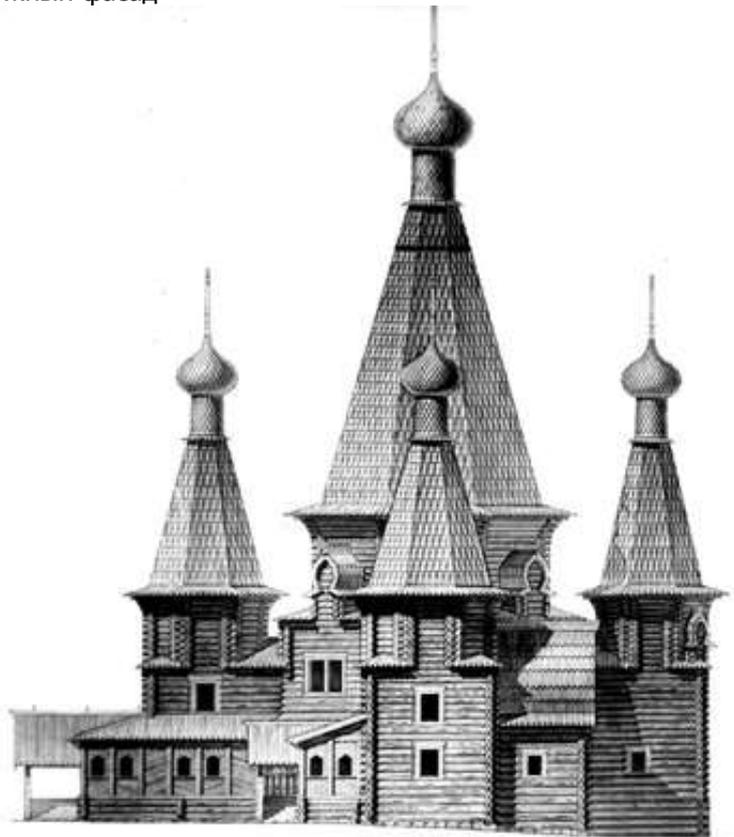
Южный фасад

Центральный восьмерик состоит из двух ярусов. На нижнем ярусе установлен более узкий верхний восьмерик. Между ними простая полица по всем граням восьмерика. На диагональных гранях верхнего восьмерика и на восточных углах алтарного прируба установлены рубленые кокошники, в форме бочки с полицами на небольшом постаменте. На вытянутых по продольным осям боковых прирубках установлены восьмерики. Ширина этих восьмериков равна ширине нижних четвериков. Придельные храмы имеют свои прямоугольные алтарные прирубы.

Все восьмерики и срубы придельных алтарей заканчиваются повалами. На восьмериках установлены стропильные шатры с луковичными главками. Высота центрального шатра с главкой достигает 18 метров, а шатры прирубов имеют высоту 8 метров. Алтарные прирубы приделов завершаются бочкой с полицами. Шатры, главки и бочки покрыты лемехом. Прирубы между центральным и боковыми восьмериками, а так же внешние углы четвериков накрыты двускатными полицами.

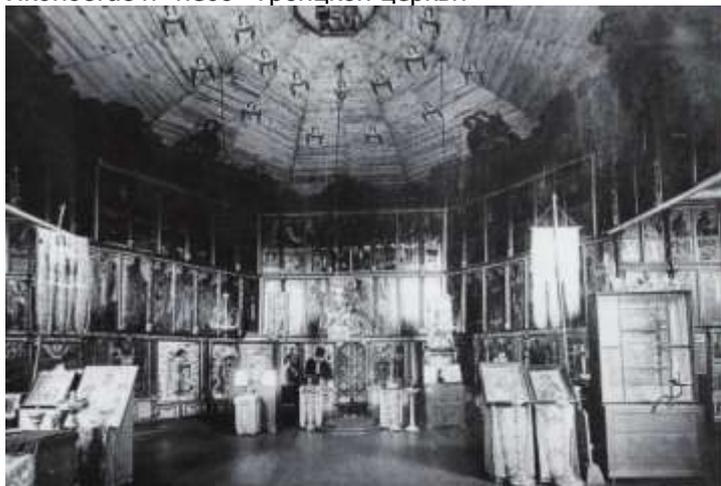
В Троицкой церкви был четырехъярусный резной иконостас, который сплошным ковром, от солеи до расписного потолка "неба", охватывал восточные стены главного храма и приделов.

Кроме того, интересна довольно редкая роспись сохранившегося потолка-"неба", сделанная в 1837 году. В центральном кольце изображён Вседержитель. На шестнадцати гранях "неба" его окружают два ряда херувимов. Грани первоначально были покрашены в голубой цвет с изображением звёзд и клубящихся облаков. В нижней части четырёх граней изображены евангелисты.

Иконостас и "небо" Троицкой церкви
