Лекция 14. Многоглавые храмы.

В этой лекции мы поговорим о многоглавых церквях.

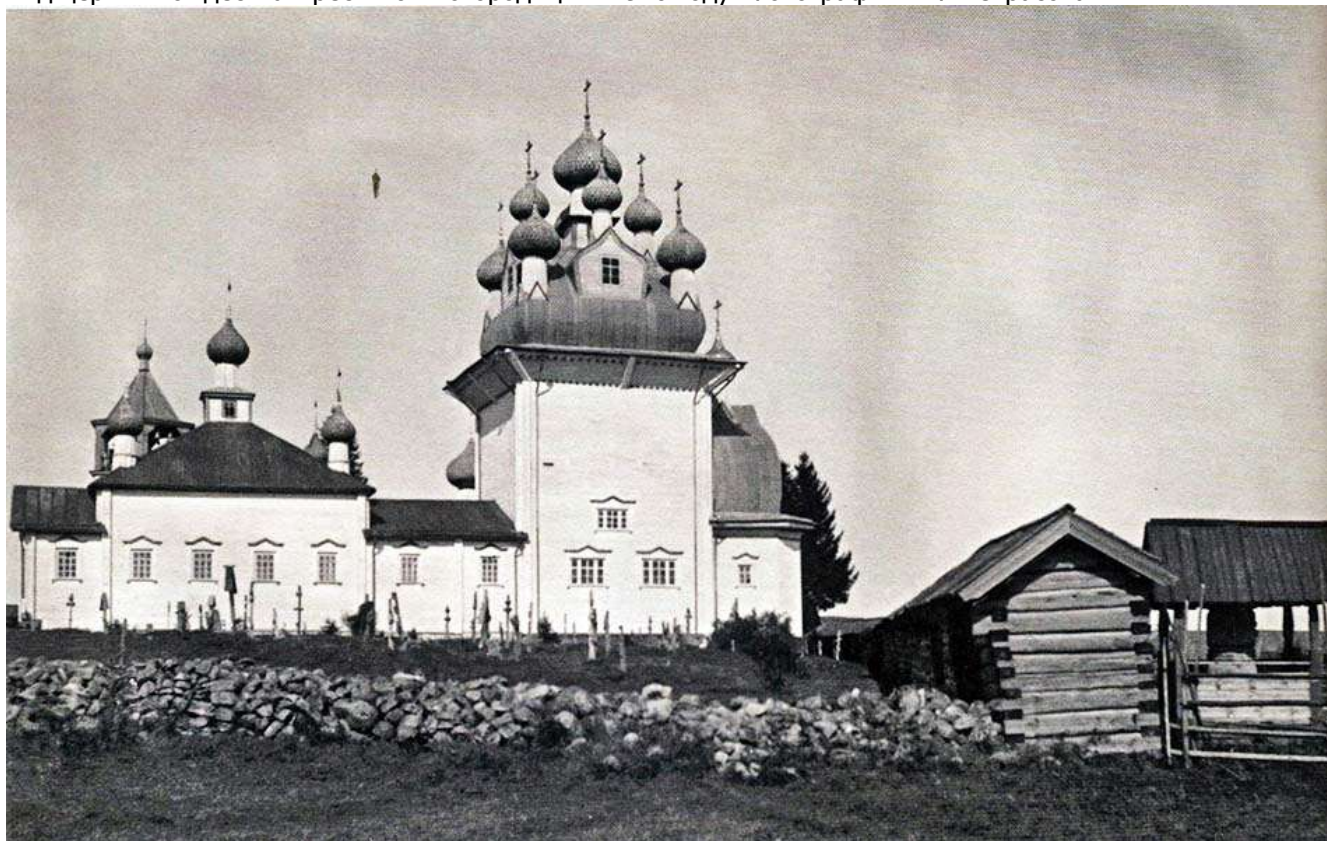
Вид церкви Рождества Пресвятой Богородицы в 1910 году. Фотография К.Ф.Некрасова

В начале 1900-х годов сделали железные кровли. До этого тесовая обшивка куба была выкрашена в красный цвет, а лемех на главках в зеленый цвет.

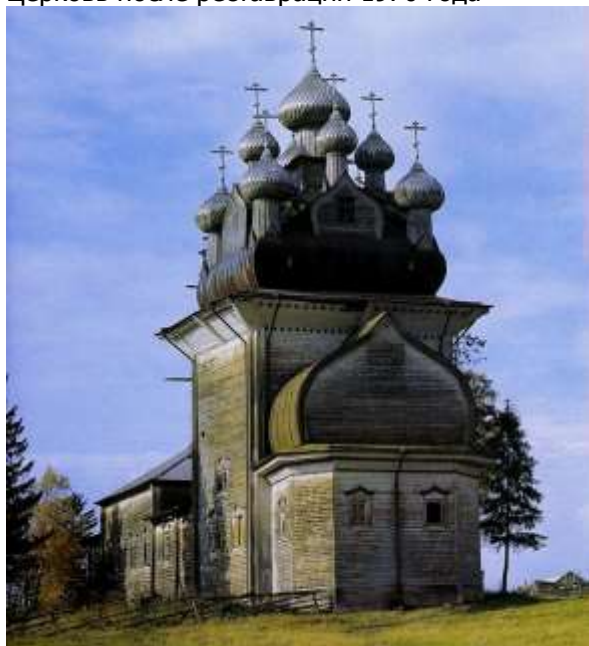
Церковь после реставрации 1970 года

Первая реставрация храма в Бережной Дуброве закончилась в 1970 году, в частности было восстановлено покрытие главок лемехом.

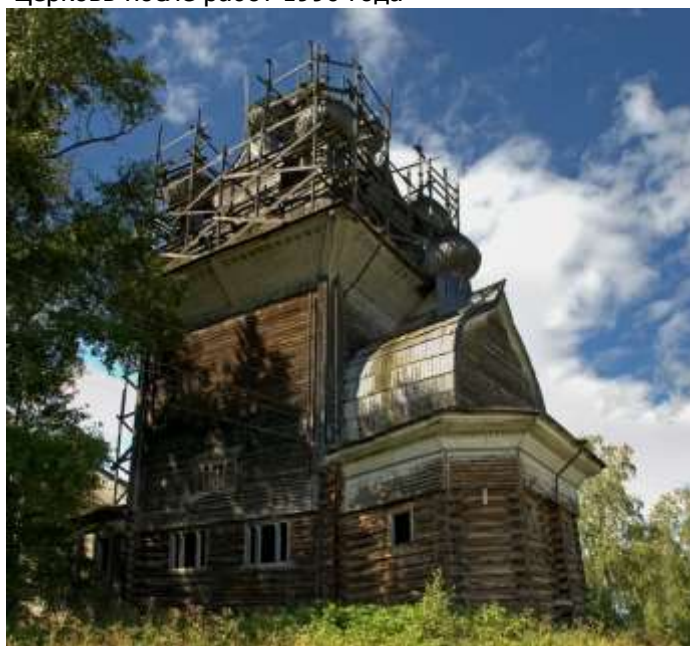
Церковь после работ 1990 года

Следующую реставрацию начали в 1990 году. Была восстановлена главка алтаря, железо на алтарной бочке заменили деревянным тесом, сняли обшивку с нижней части сруба. Последнее, что успели сделать – установить леса на полицах, кубе и главках. На этом работы завершились вместе с существованием страны.

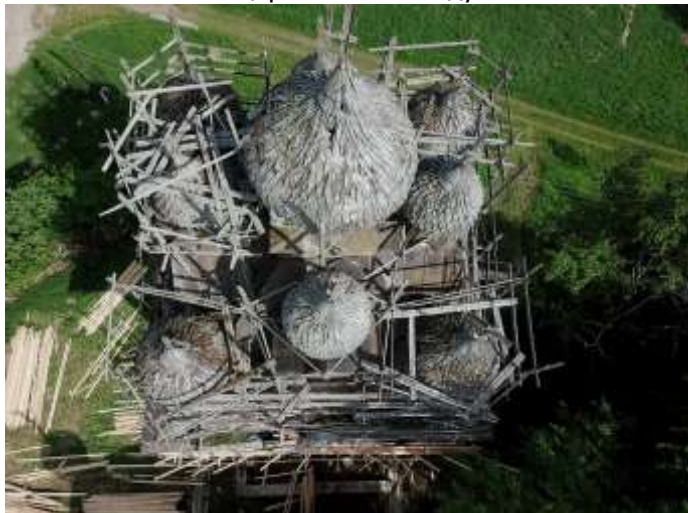
Состояние главок церкви в 2020 году

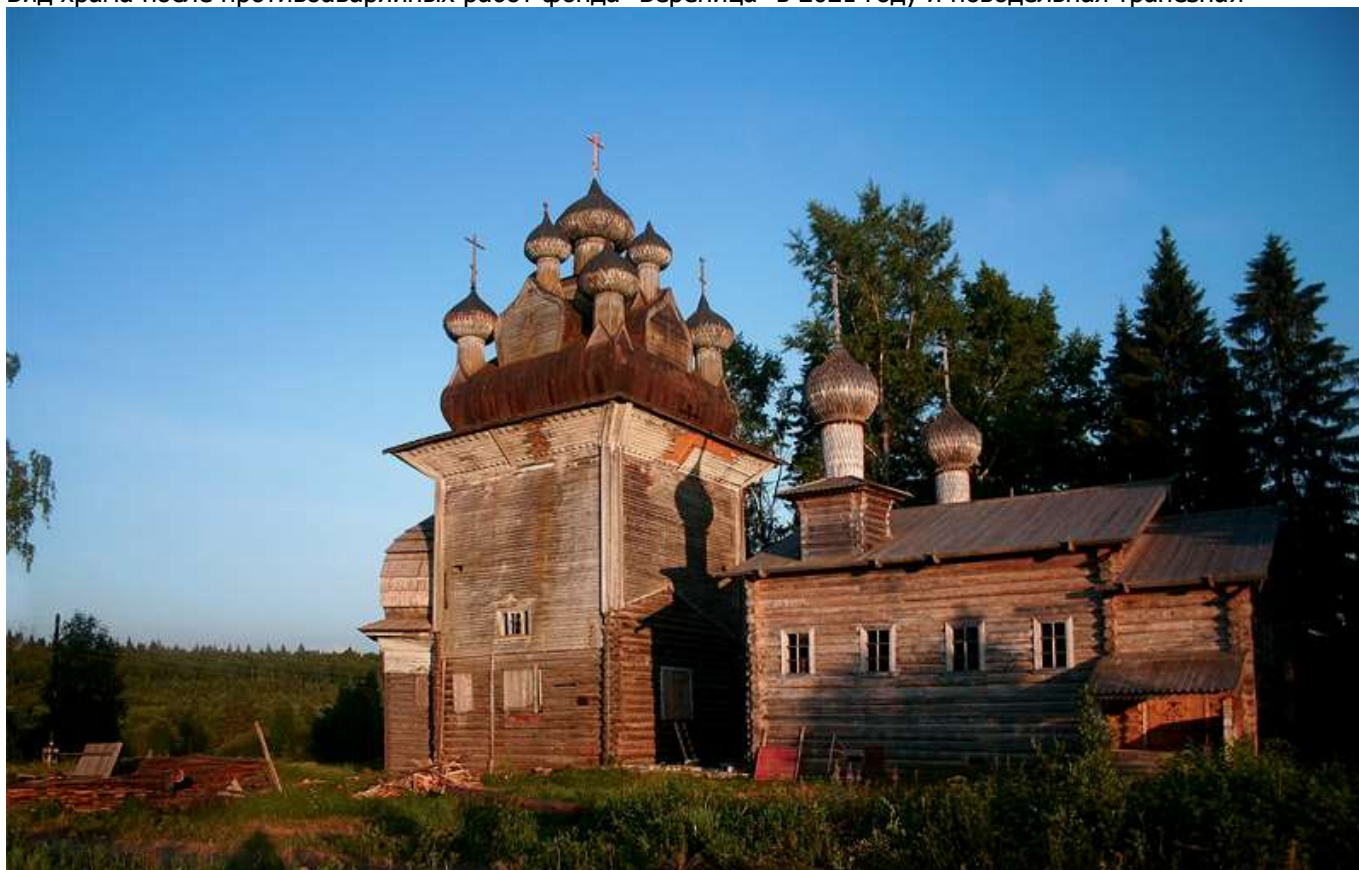
Вид храма после противоаварийных работ фонда "Вереница" в 2021 году и новодельная трапезная

В 2021 году противоаварийные работы были закончены. Все работы финансировались за счет добровольных пожертвований.

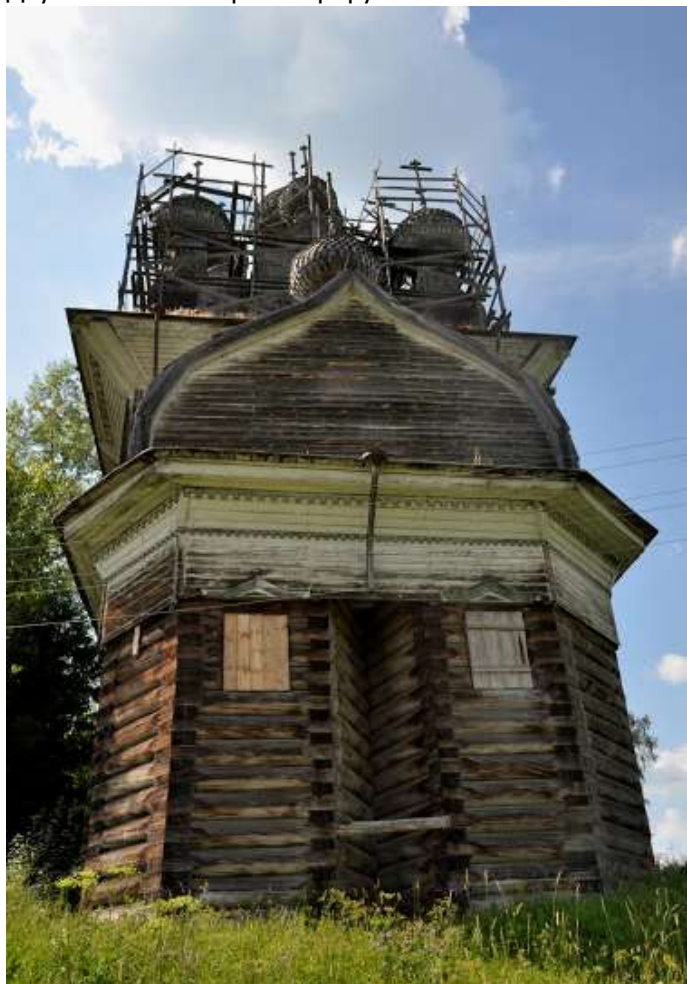
Двухчастный алтарный прируб завершается единой крупной килевидной бочкой с полицами на пять скатов. На бочке, покрытой короткими тесинами, установлена главка, крытая лемехом. Барабан под главкой с вертикальной дощатой обшивкой. В основании барабана сделаны треугольные кокошники.

Двухчастный алтарный прируб и бочка

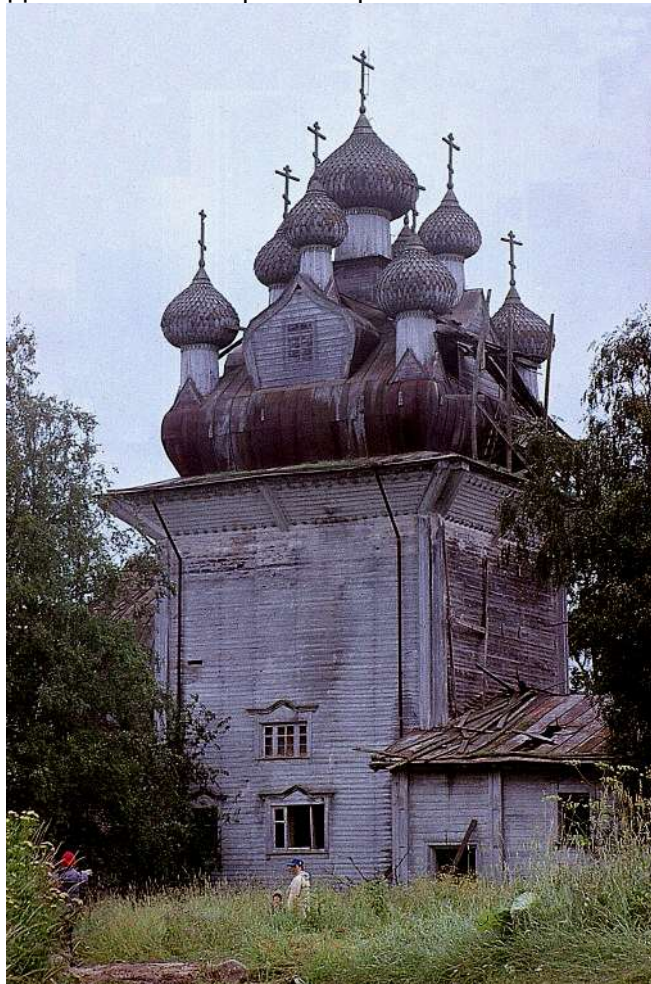
Девятиглавое завершение храма

Центральный четверик завершен мощным повалом с большим выносом, рубленным из бревен "в реж". Пространство между бревнами повала закрыто расклиненными жердями. На повал опирается широкая тесовая полица кубоватого завершения храма.

На гранях куба установлены четыре главки покрытые лемехом. Их барабаны выполнены аналогично алтарной главке.

В верхнюю часть куба врублена крещатая бочка, ориентированная по сторонам света. На бочках установлены еще четыре малые главки. Крупная центральная главка поставлена на четырехгранный постамент. Все главки покрыты городчатым лемехом и имеют одинаковые барабаны с вертикальной тесовой обшивкой. В основании барабанов устроены треугольные кокошники.

В результате четверик храма получил кубоватое завершение с девятью главами. Такого завершения нет ни на одном другом деревянном храме. Это совершенно уникальная и очень эффектная пирамидальная композиция из девяти главок, крещатой бочки и куба.

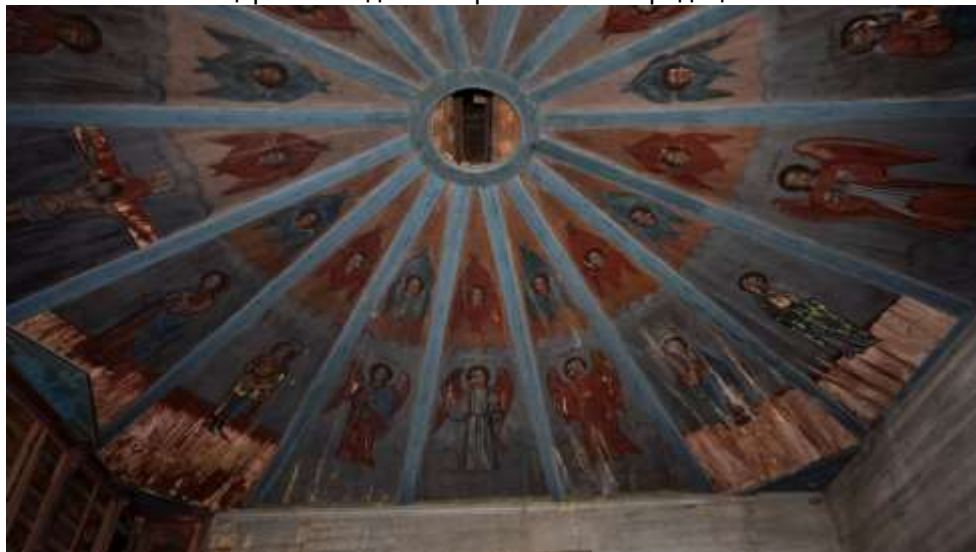
В церкви почти полностью сохранилось расписное 16-гранное "небо" второй половины XIX века и каркас иконостаса без икон.

Потолок - "небо" церкви Рождества Пресвятой Богородицы

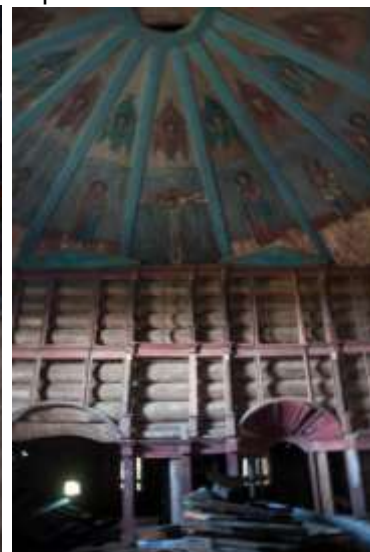
Каркас иконостаса

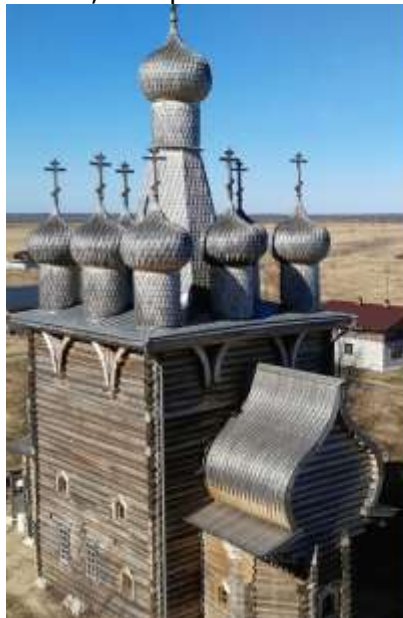
Главки, шатер и бочка

Центральная главка поставлена на невысоком шатре. Главки вокруг нее установлены по сторонам света и по углам четверика. Шатер, барабаны и главки покрыты городчатым лемехом. Такое же покрытие имеют килевидные бочки над прирубами.

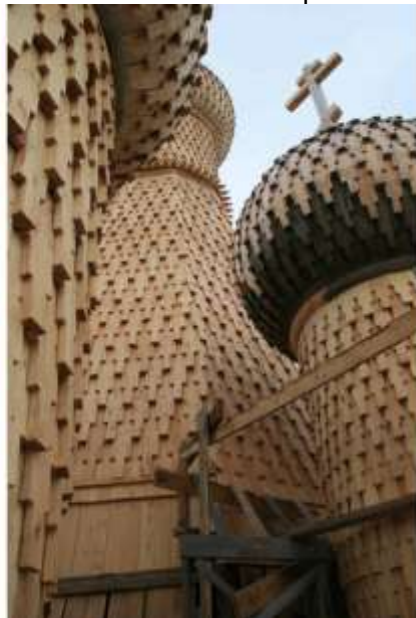
Лемех на главках и шатре

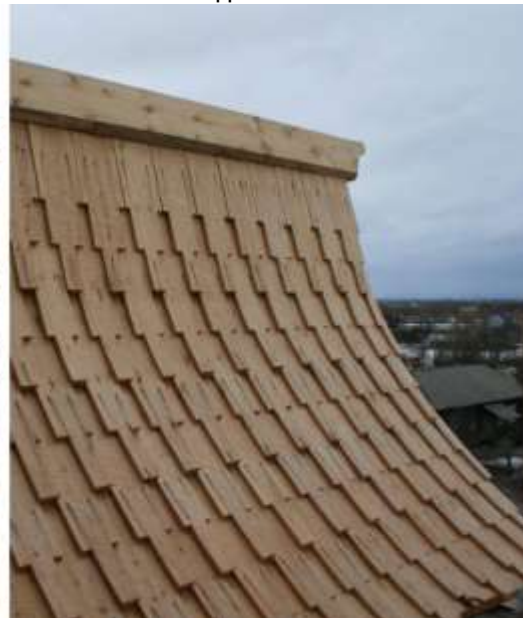
Лемех на килевидных бочках

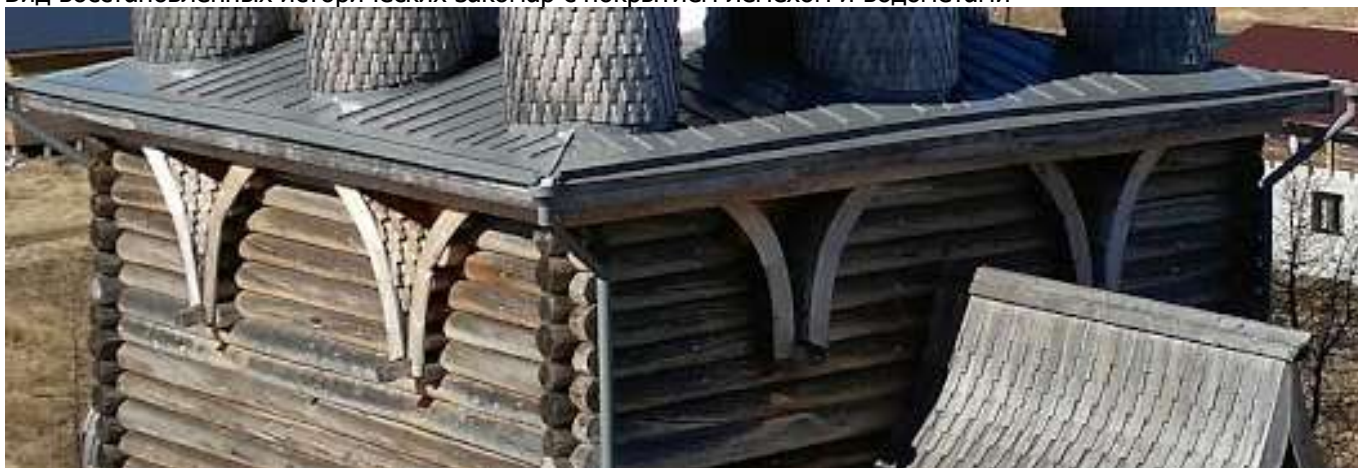
Владимир Анатольевич Крохин во время изучения Покровской церкви совершил неожиданное открытие. Оказалось, что первоначально сруб церкви имел покрытие, имитирующее своды каменного крестово-купольного храма. Эта сложная конструкция

полностью сохранилась в пространстве существующего чердака под позднейшей крышей. Первоначальная кровля была покрыта лемехом и имела водометы для отвода воды. Из-за сложной системы водоотвода элементы кровли в ендовах быстро гнили. Именно поэтому прямо поверх бревенчатых сводов сделали плоскую четырехскатную крышу, закрывшую первоначальную конструкцию.

К 2014 году под руководством архитектора-реставратора Андрея Борисовича Бодэ был выполнен новый проект реставрации Сретенской церкви. В разработанном проекте реставрации было решено отказаться от попытки воссоздания первоначального облика храма за отсутствием для этого достаточных оснований, в частности, не восстанавливать утраченную галерею, но восстановить позднюю металлическую кровлю над закомарами. При этом сделать открытыми края покрытия закомар, а образовавшиеся под металлической крышей углубления зашить тесовыми стенками с отступом от внешней стены четверика вглубь на 0,5 м. В образовавшихся нишах восстановить на закомарах лемеховую кровлю и водометы.

Вид восстановленных исторических закомар с покрытием лемехом и водометами

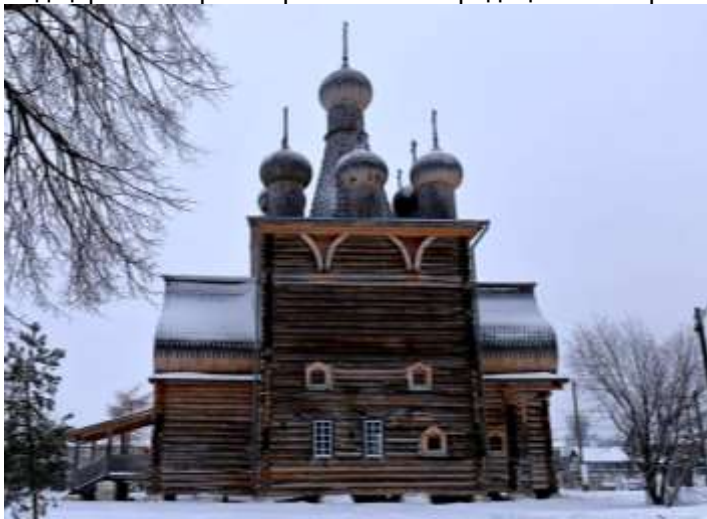
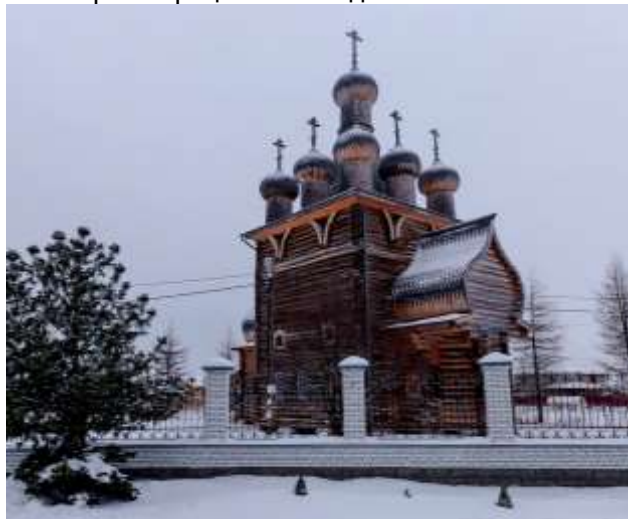
Вид церкви Покрова Пресвятой Богородицы в Заостровье после реставрации 2017 года

В декабре 2014 года начались работы по реставрации храма Покрова Богородицы. Состояние церкви заставило проводить реставрацию методом полной переборки, который не предусматривался проектом. Однако уникальные бревенчатые своды при разборке удалось полностью сохранить. Бригадой плотников руководил М.П.Климов, много лет работавший в Нёноксе. К лету 2017 года основные работы были завершены.

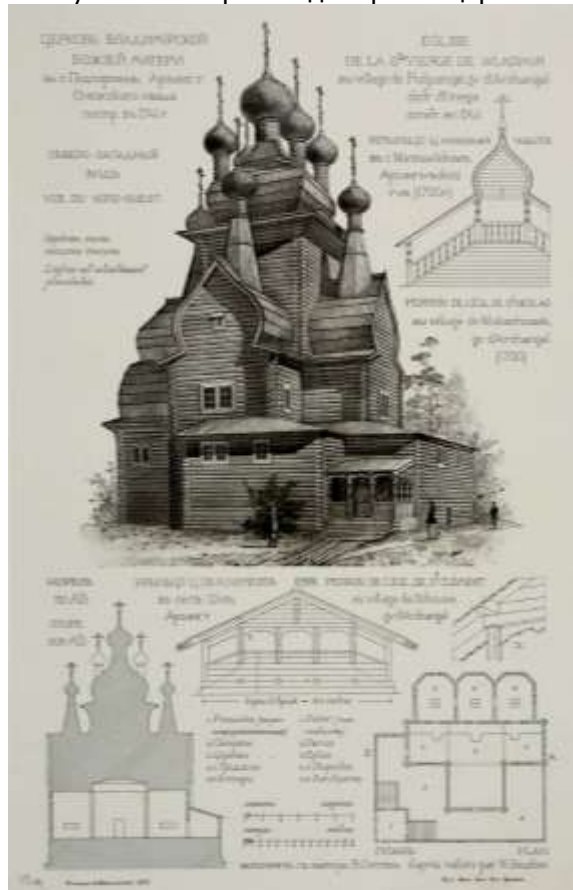
В.В.Суслов. Обмеры Владимирской церкви

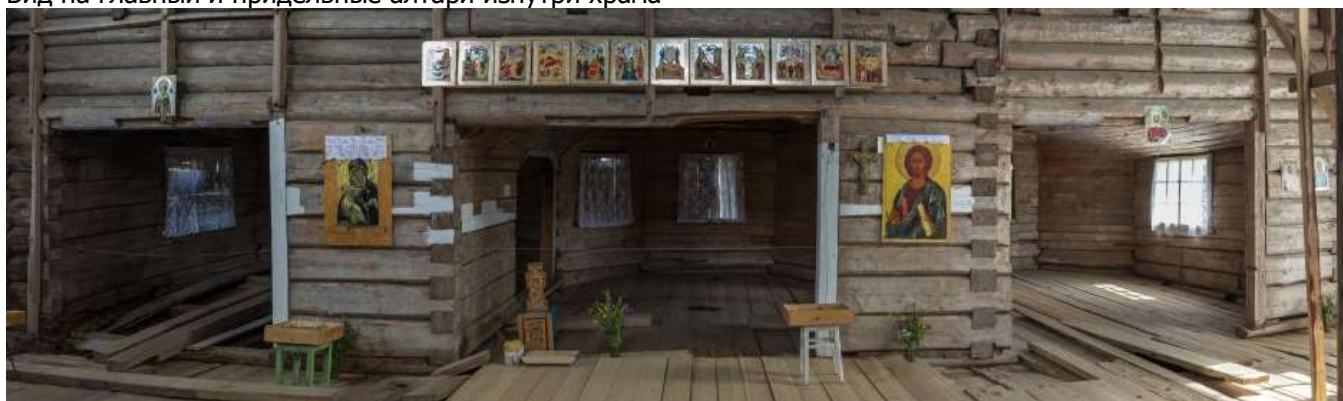
Церковь имеет крещатый план, образованный центральным четвериком с четырьмя прирубами. С востока находится пятигранный алтарный прируб. В северном и южном прирубках расположены приделы со своими пятигранными алтарями, которые соединены с центральным алтарным прирубом.

Вид на главный и придельные алтари изнутри храма

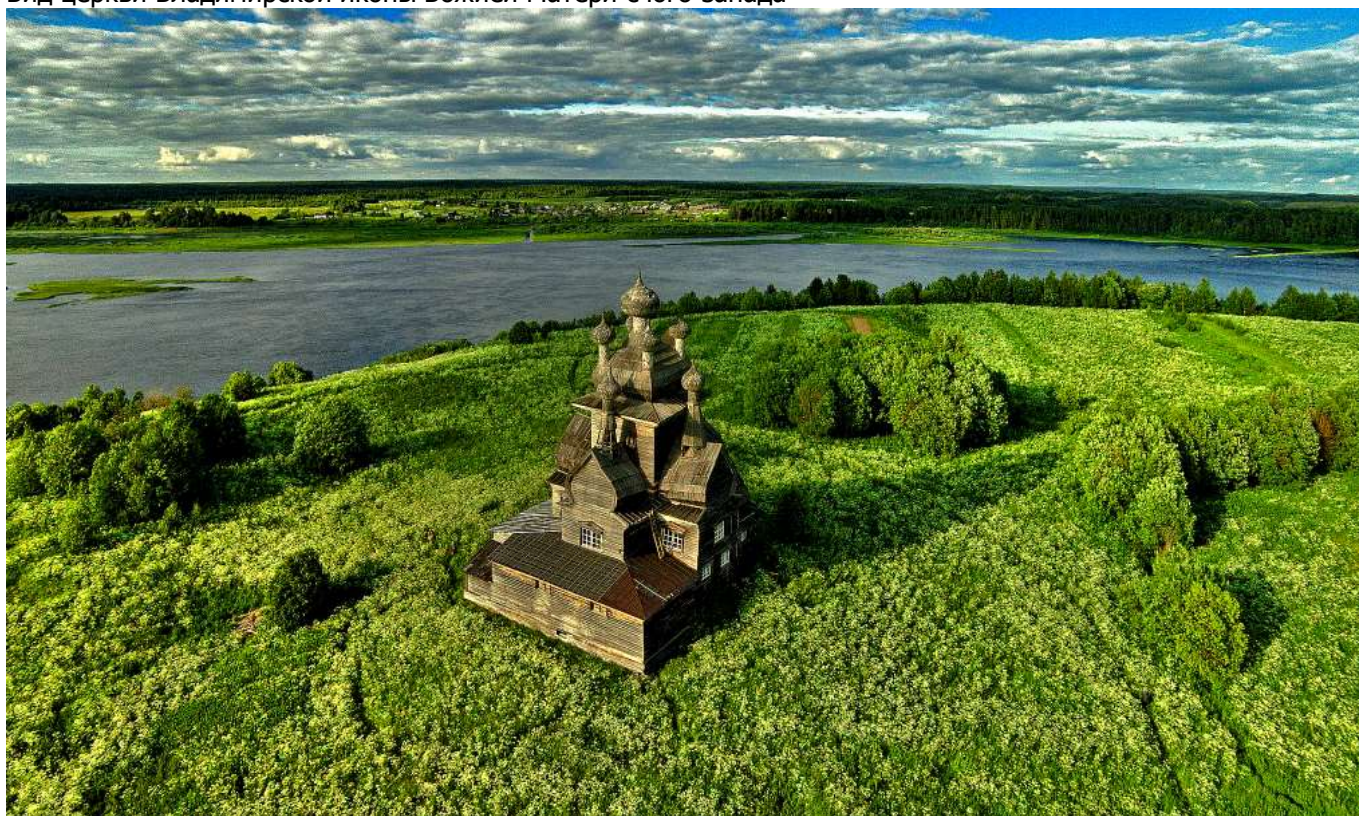
Вид церкви Владимирской иконы Божией Матери с юго-запада

Высокий центральный четверик имеет кубоватое завершение с полицами. На нем устроено "классическое" пятиглавие. Центральная главка значительно крупнее боковых, которые установлены на гранях куба. Все главки поставлены на круглые барабаны.

Пять главок на кубе, вместе с четырьмя боковыми главками на шатрах, образуют очень живописное девятиглавое завершение церкви.

Бочки и куб покрыты коротким тесом, барабаны и главки – городчатым лемехом. Обшивка малых шатров на бочках – тесовая. Галерея-паперть под односкатной тесовой кровлей.

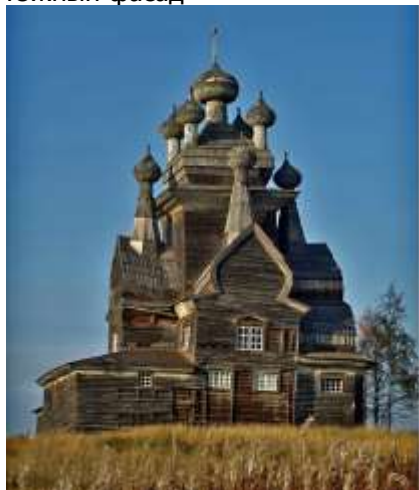
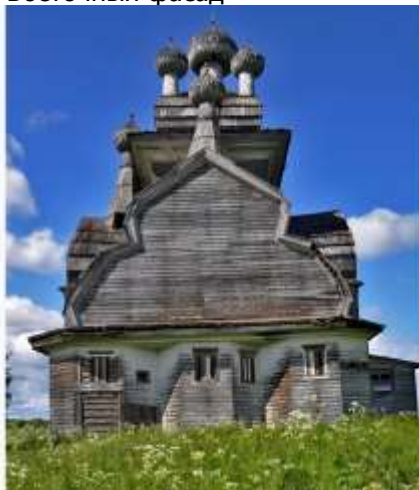
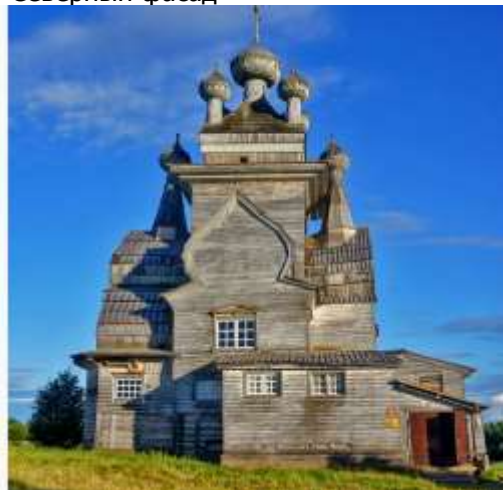
Южный фасад

Восточный фасад

Северный фасад

Прирубы завершаются бочками с полицами. Их срубы выше алтарных прирубов, которые покрыты единой трехлопастной бочкой, вершина которой совпадает по высоте с бочками прирубов. На всех четырех бочках установлены небольшие стройные шатры с главками.

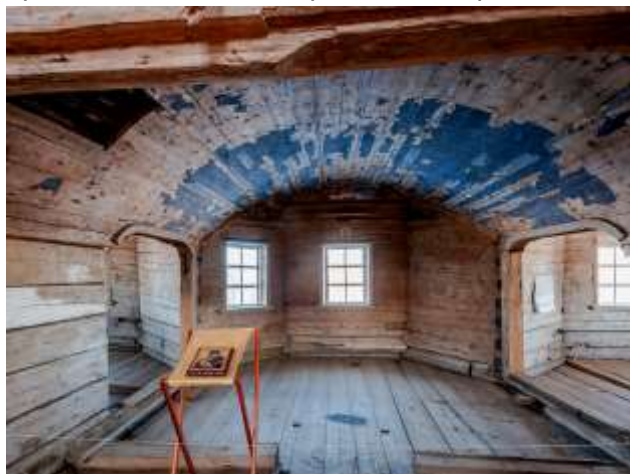
Арочный потолок в центральном алтаре

прямой дощатый потолок, в центральном и правом алтарях сделан пологий деревянный свод, в левом алтаре потолок из теса "в елку".
Полы набраны из крупных плах.

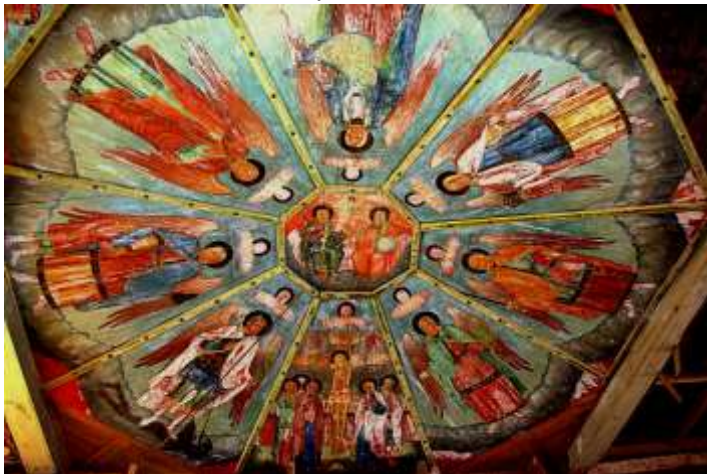
Потолок - "небо" в четверике

В интерьере храма сохранился восьмигранный потолок- "небо" в центральном четверике. Потолки в приделах были набраны из коротких тесин "в елку", в западном прирубе

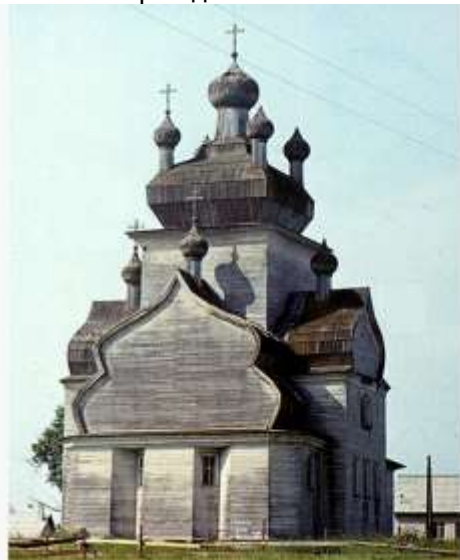
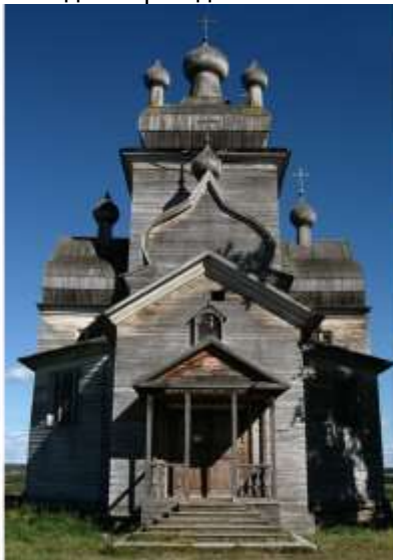
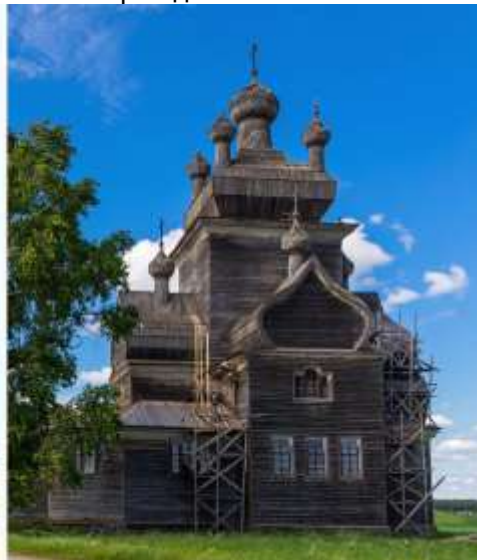
Восточный фасад

Западный фасад

Южный фасад

Все три алтаря покрыты единой трехлопастной бочкой. Внутри трёхлопастной бочки, завершающей алтарную часть, находятся конструкции трёх малых бочек над каждым престолом. Первоначально выпуски бревен этих бочек образовывали на восточной стене, иную, нежели сейчас, композицию фасада.

Остальные прирубы завершаются крупными бочками с полницами. Коньки трехлопастной бочки над алтарями и бочек прирубов находятся на одной высоте. На них установлены небольшие главки на круглых барабанах.

Четыре главки на бочках подняты на уровень повала центрального четверика и образуют нижний ряд завершения храма. Четверик завершается мощным кубом с пятиглавием. Главки на гранях куба аналогичны главкам на бочках, центральная главка значительно крупнее и поставлена на мощном барабане. Все главки покрыты лемехом, барабаны с вертикальной дощатой обшивкой. Бочки и куб крыты коротким тесом, над папертью простая тесовая кровля.

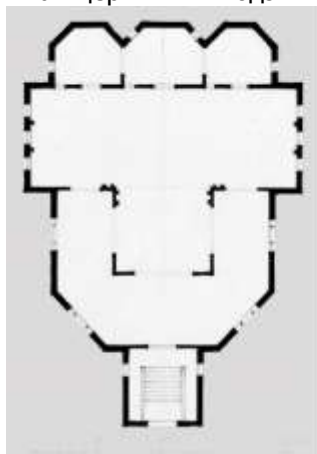
План церкви А.Б.Бодэ

Церковь Преображения Господня, как и Владимирская церковь в Подпорожье, имеет центричный крещатый план, образованный центральным четвериком с прирубами.

Алтарные прирубы приделов и главной церкви соединены между собой и образуют трехчастную композицию. К западному прирубу пристроена паперть с простым крыльцом.

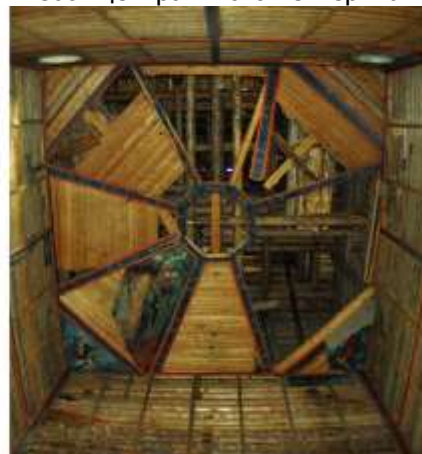
"Небо" центрального четверика

Внутри четверик и прирубы образуют единое пространство. Галерея-паперть связана с пространством церкви через большие широкие арки. Потолки в приделах и западном прирубе ниже центрального четверика, который завершается восьмигранным "небом",

выполненным в 1830 году на холстах крестьянами Григорием и Павлом Максимовыми. На гранях "неба" были изображения архангелов, в центре икона "Отечество".

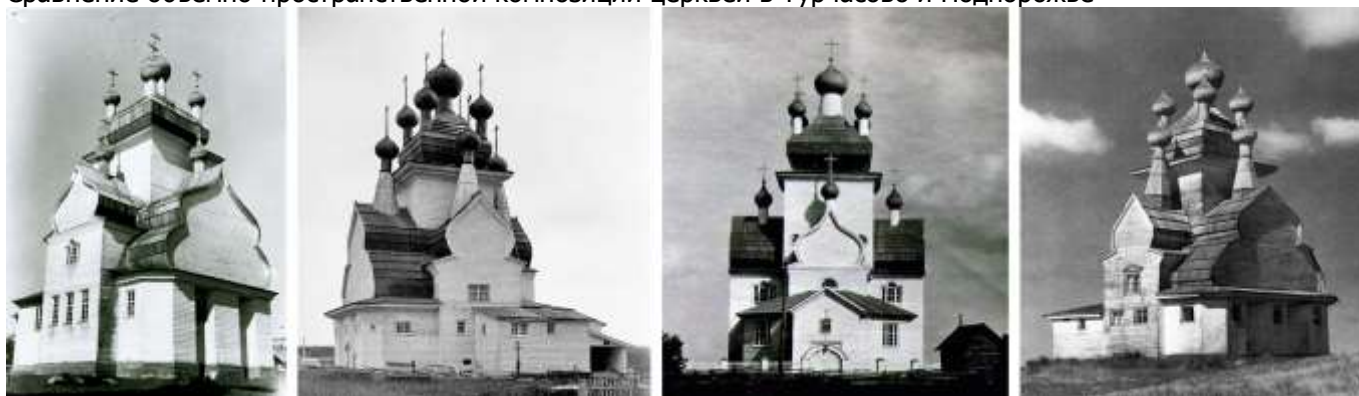
Сравнение объемно-пространственной композиции церквей в Турчасово и Подпорожье

При определенной близости объемно-пространственного решения обеих церквей их визуальное восприятие различно. Владимирская церковь в Подпорожье воспринимается как единый монолитный объем, а в Преображенской церкви в Турчасово доминирует центральный пятиглавый четверик.

Во Владимирской церкви на Подпорожском погосте многоглавие четверика и прирубов образует единую пирамидальную композицию.

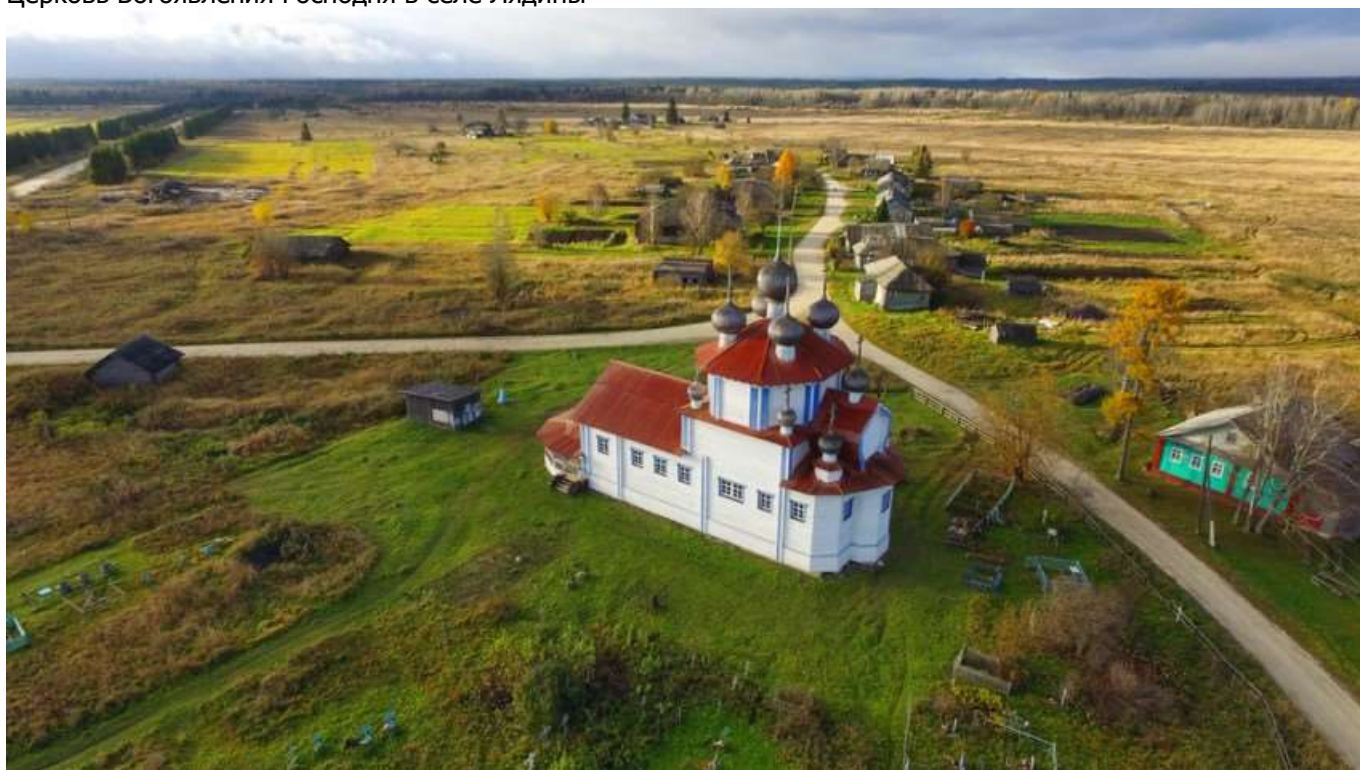
Церковь Богоявления Господня в селе Лядины

Планировка церкви традиционна, к центральному четверику с запада пристроена трапезная с притвором и крыльцом, а с востока трехчастный алтарь. Центральный пятигранный алтарь выступает вперед, к нему с двух сторон примыкают трехгранные алтарные прирубы. Внутри все алтари объединены между собой. В трапезной два резных столба.

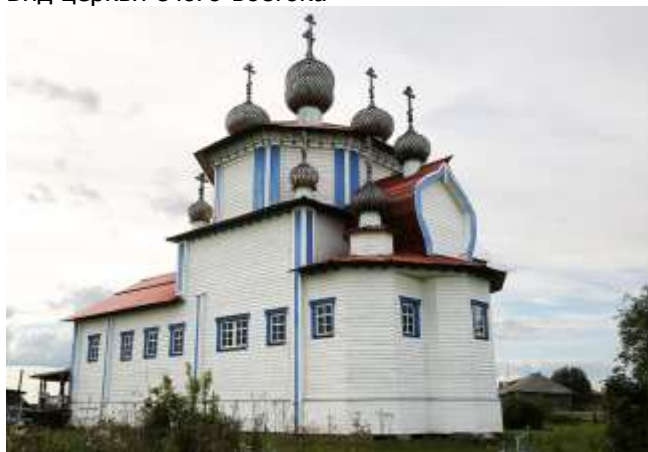
Вид церкви с юго-востока

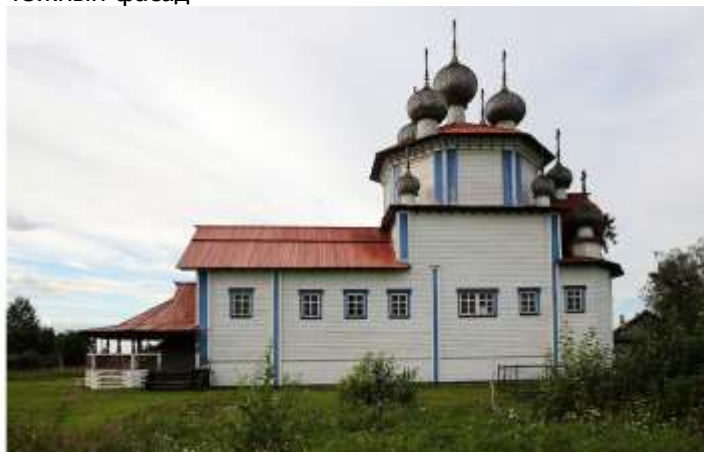
Южный фасад

Срубы поставлены на высоком подклете. На центральном четверике установлен более низкий восьмерик с повалом, который завершается пологой восьмискатной кровлей. Центральный алтарный прируб завершается бочкой, боковые алтари под кровлей-полицей на семь скатов. Трапезная и притвор покрыты простой двускатной кровлей. Четверик, восьмерик и трапезная рублены "в обло", алтарные прирубы "в лапу".

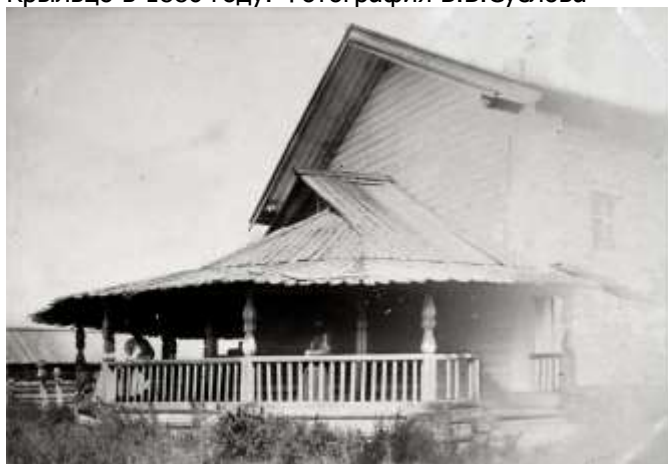
Крыльцо в 1886 году. Фотография В.В.Суслова

На входе в церковь находится уникальное крыльцо-гульбище. Оно имеет семь граней. На крыльцо с двух сторон вдоль западной стены ведут две лестницы. Над крыльцом устроен сложный по конструкции тесовый шатер-навес на четырнадцать резных столбиках, который подходит к стене трапезной двускатной кровлей. К ней примыкает пологая трехскатная часть, которая заканчивается семискатной полицей с большим выносом. Крыльцо окружено резными перильцами. Вдоль перил устроено дощатое "гульбище", от которого к дверям в храм ведет высокая пятигранная лестница. Изнутри навес над крыльцом символизирует небо, поэтому он покрашен в синий цвет с белыми звездами.

В 1886 году крыльцо обмерил и сфотографировал В.В.Суслов.

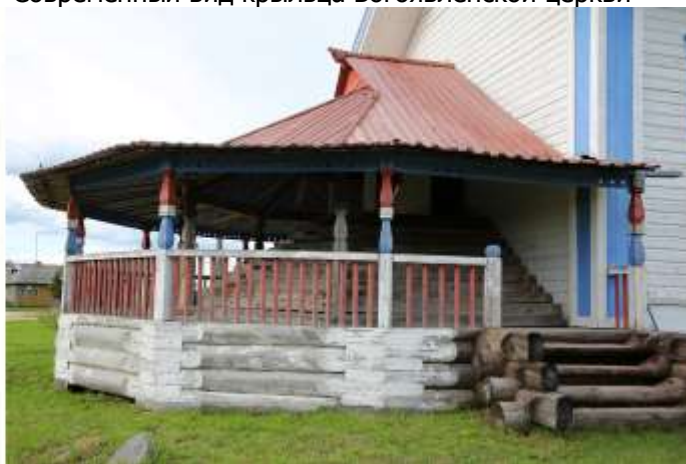
Современный вид крыльца Богоявленской церкви

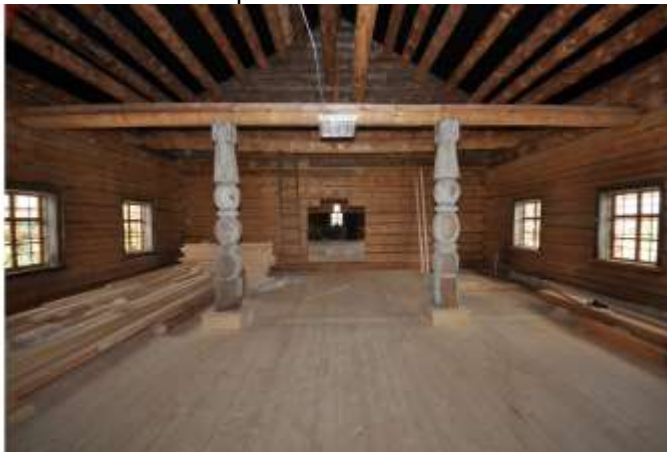
Резные столбы в трапезной

В интерьере церкви сохранились резные столбы в трапезной.

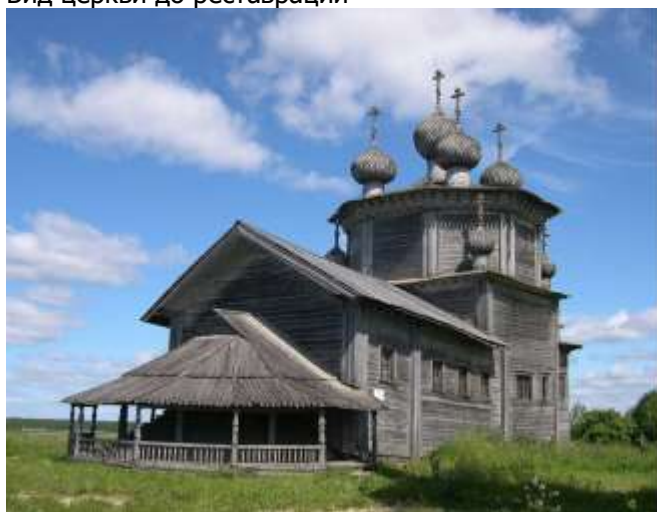
Вид церкви до реставрации

Церковь Богоявления реставрировали методом полной переборки в 2007-2009 годах силами мастеров "Поморской плотницкой школы".

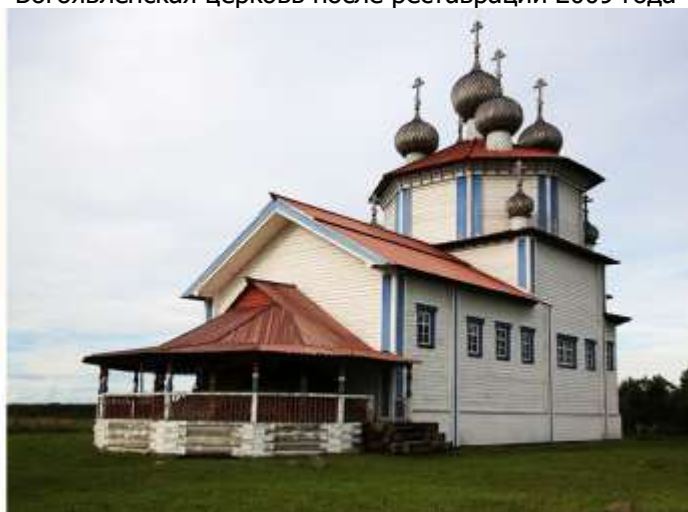
Богоявленская церковь после реставрации 2009 года

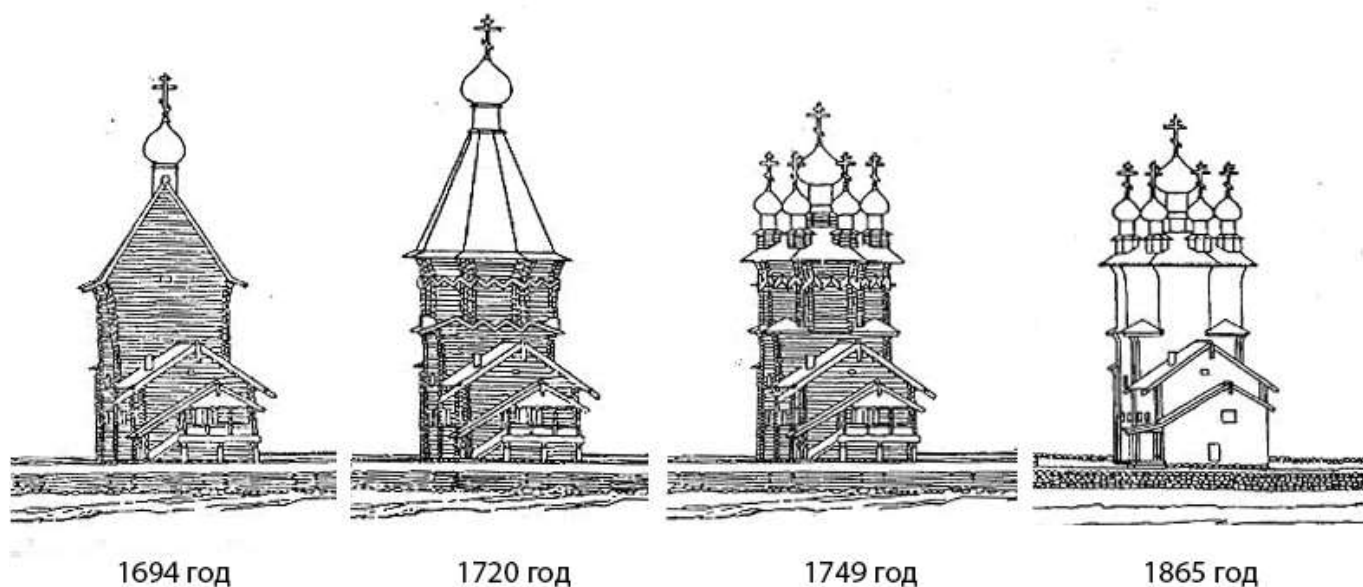
Строительные этапы Покровской церкви

В 1720 году клетскую Покровскую церковь перестроили в шатровую. Для этого разобрали четверик до высоты конька трапезной и в его завершении сделали небольшой повал. На повале четверика был установлен восьмерик со своим, более широким повалом. Перестроенный храм завершался каркасным шатром с полницами, имевшими большой вынос. На шатре была установлена главка на круглом барабане. В верхней части восьмерика сделали декоративный пояс из резных треугольных фронтонов с потоками для водослива.

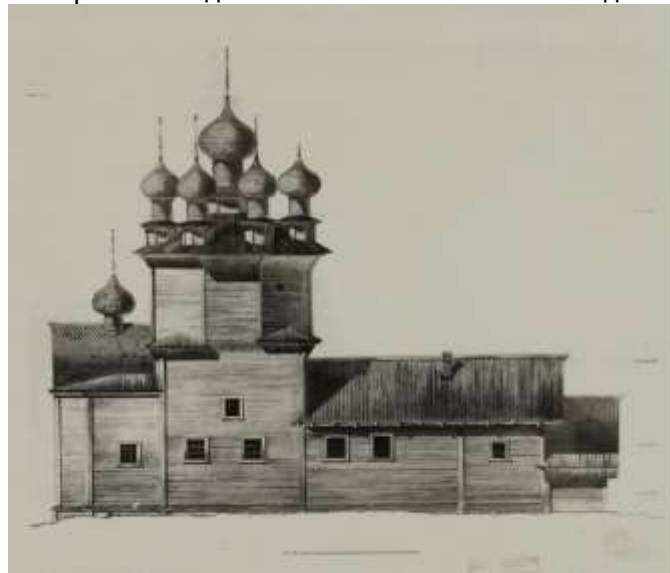
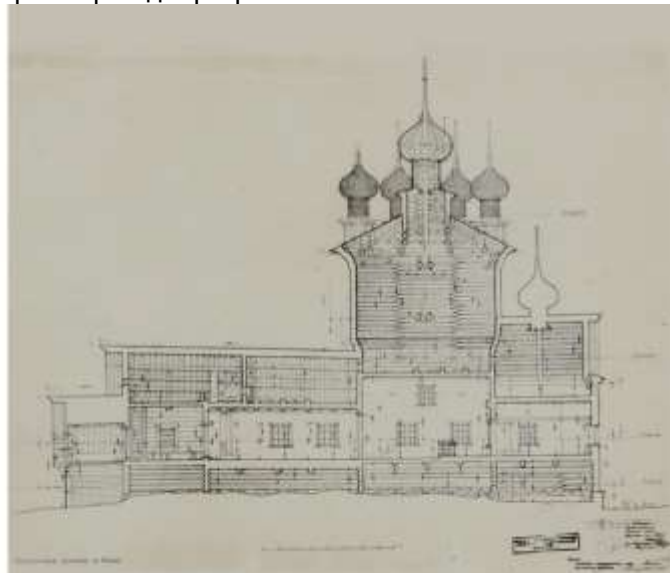
Обмеры Б.В.Гнедовского и Л.М.Лисенко 1949 года. Северный фасад и разрез

В 1949 году архитекторы Б.В.Гнедовский и Л.М.Лисенко выполнили обмеры Покровской церкви. На их основе А.В.Ополовников разработал проект реставрации храма.

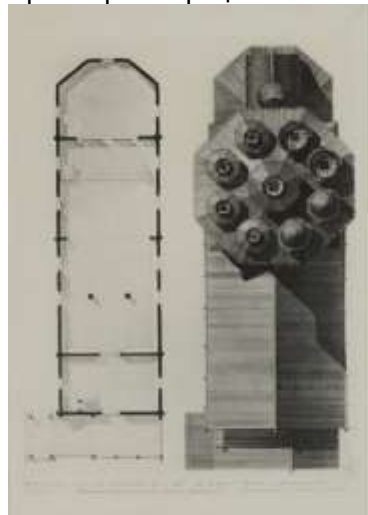
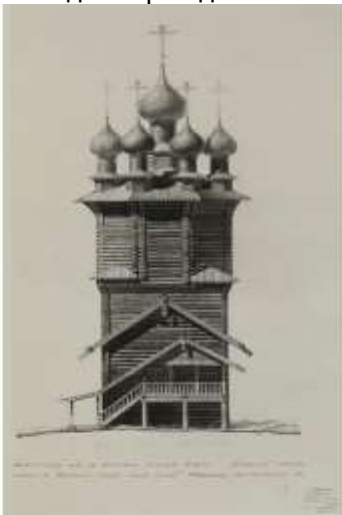
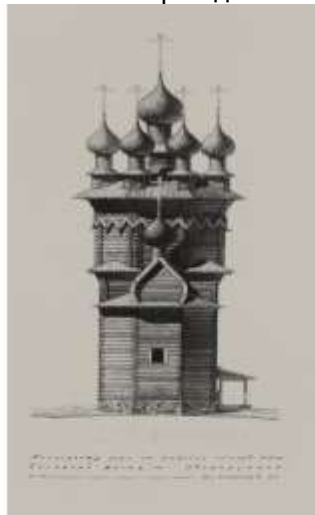
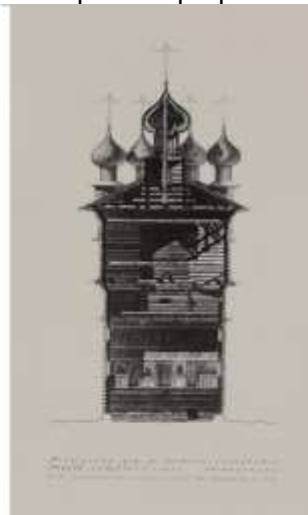
Проект реставрации. Планы

Западный фасад

Восточный фасад

Поперечный разрез

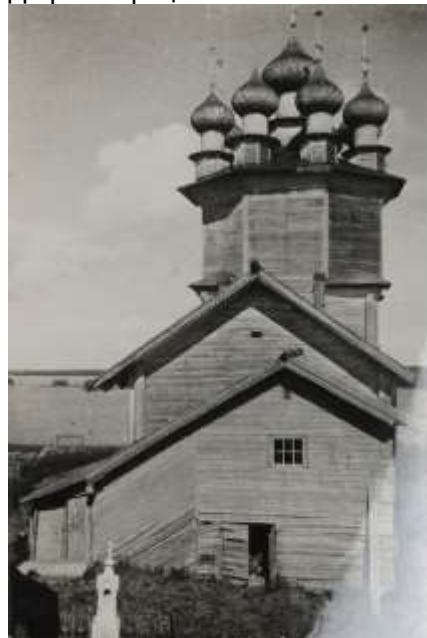
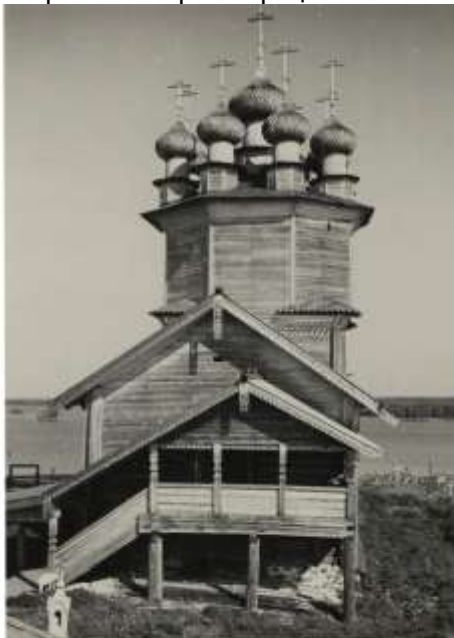
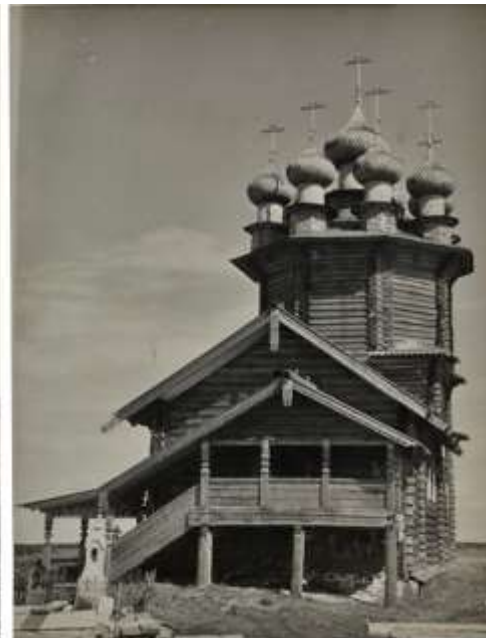
До реставрации

Первый этап реставрации

После снятия обшивки

Реставрационные работы провели в 1949-1959 годах под руководством А.В.Ополовникова.
