Лекция 14. Многоглавые храмы.

В этой лекции мы поговорим о многоглавых церквях.

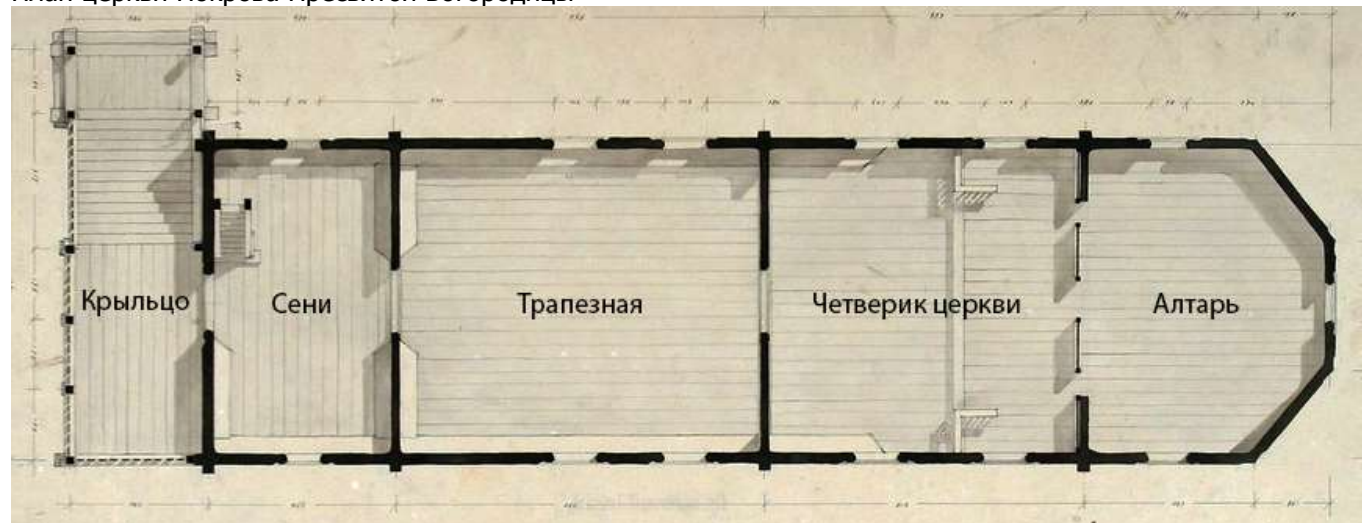
План церкви Покрова Пресвятой Богородицы

С запада находится асимметричное одномаршевое крыльцо под двускатной кровлей с верхним и нижним рундуками. Кровлю поддерживают резные столбики. Ограждение крыльца из теса, уложенного параллельно поручням в пазы столбиков.

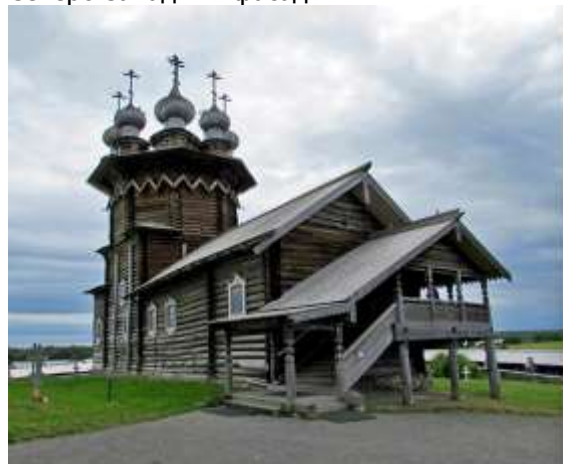
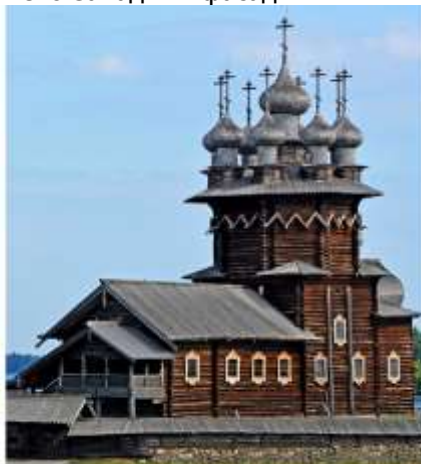
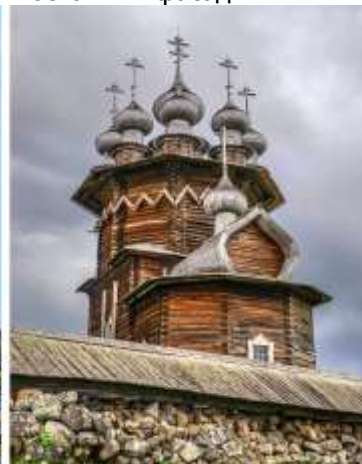
Северо-западный фасад

Юго-западный фасад

Восточный фасад

Сени, трапезная и четверик с поставленным на нем восьмериком, рублены "в обло", алтарь срублен "в лапу" из притесанного бревна. Переход от четверика к более широкому восьмерику сделан через повал из трех бревен. Верх восьмерика заканчивается вторым повалом, состоящим из пяти венцов. Под повалом восьмерика сделан декоративный пояс из резных треугольных фронтонов с потоками для водослива.

Сени и трапезная покрыты единой двускатной кровлей по курицам и потокам. Над алтарным прирубом поставлена бочка с пятигранной тесовой полицей. Восьмерик завершает пологая восьмискатная тесовая кровля с большим выносом. Углы четверика закрыты двускатными кровельками. Концы тесин кровель обработаны в форме усеченных пик.

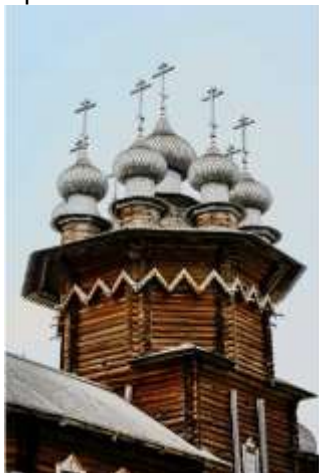
Фронтонный пояс

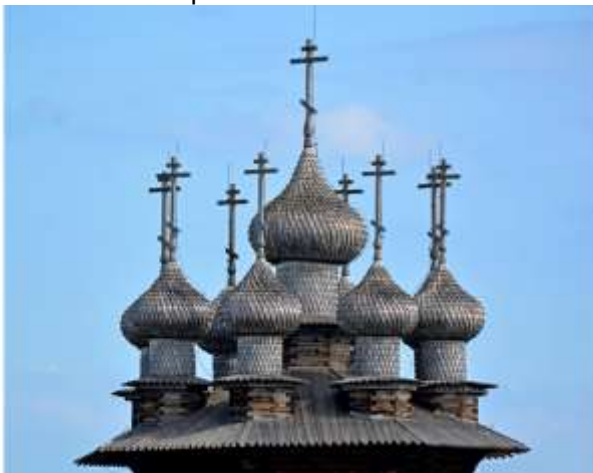
Главки восьмерика

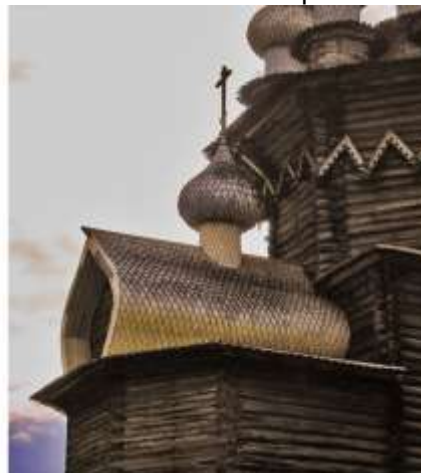
Бочка и главка на алтаре

На кровле восьмерика по всем граням поставлены главки на круглых барабанах. Они установлены не на кровлю, а на небольшие восьмерики, покрытые круглыми тесовыми полицами. Постаменты-восьмерички срублены "в лапу". Центральная главка больше по размеру и тоже поставлена на крупный постамент-восьмерик. Еще одна главка на круглой шее поставлена на коньке алтарной бочки.

Бочка над алтарем и главки на барабанах покрыты городчатым лемехом.

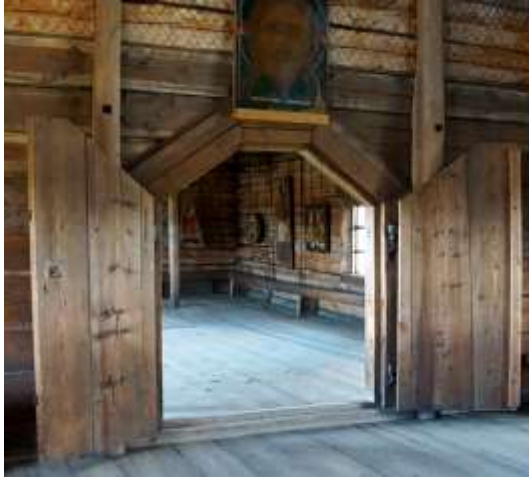
Проем из четверика в трапезную

С верхней площадки крыльца вход в сени-притвор. Двери с крыльца и в трапезную расположены по центральной оси церкви. Трапезная соединяется с четвериком храма через пятигранный проем.

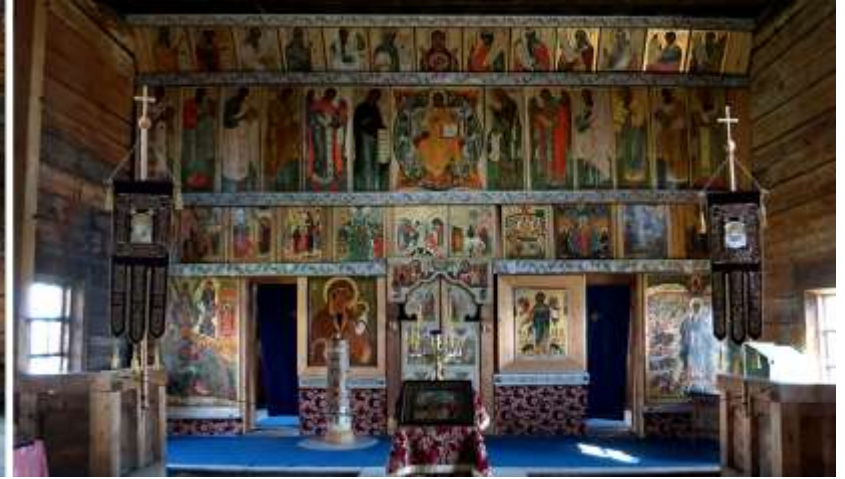
Реконструированный иконостас Покровской церкви

Иконостас церкви не сохранился, при реставрации в храме восстановили бывшей в ней прежде четырехъярусный тябловый иконостас, в котором разместили несколько уцелевших икон. Сохранившаяся опись икон Покровской церкви позволила разместить в восстановленном иконостасе подобранные по времени иконы, аналогичные прежним. Перед иконостасом устроена солея с полукруглым амвоном. По бокам стоят два клироса для певчих.

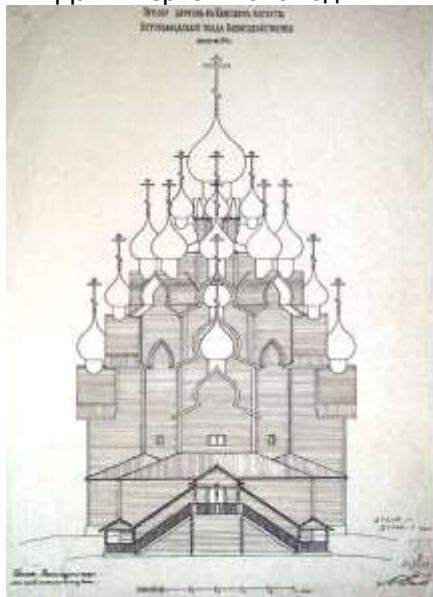
Л.В.Даль чертеж 1876 год

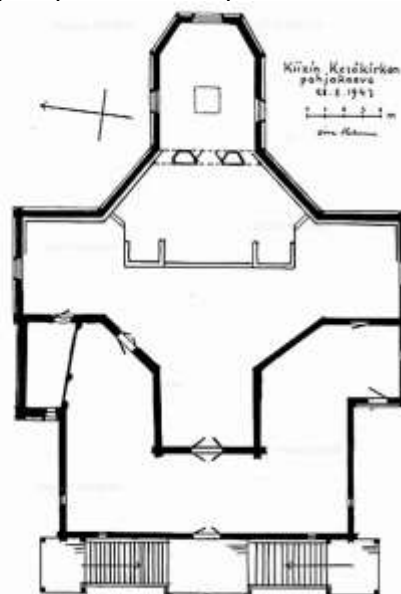
Лейтенант Ларс Петтерссон и выполненный им в 1943 году обмер Преображенской церкви

С 1941 по 1944 год Кижы находились в зоне финской оккупации. Как ни парадоксально, но именно тогда было выполнено первое полноценное исследование Преображенской церкви. Это сделал младший лейтенант финской армии Ларс Петтерссон, который являлся магистром по церковной истории и архитектуре. Им была составлена "Историческая реконструкция Преображенской церкви", а также схема ее иконостаса. В 1942–1944 годах, он вместе с художником и скульптором Ойва Хелениусом провел тщательную инвентаризацию деревянных церквей и часовен той части Карелии, которая была занята финской армией.

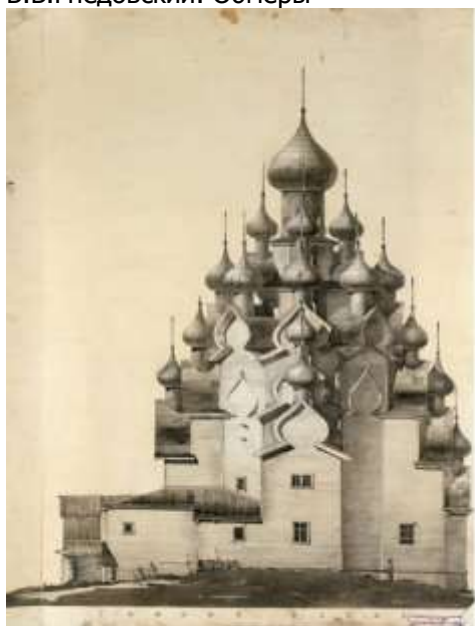
Б.В.Гнедовский. Обмеры

На основании обмеров, выполненных в 1947-1949 годах архитекторами Б.В.Гнедовским и Л.М.Лисенко, архитектор А.В.Ополовников разработал проект реставрации Кижского погоста. В 1949-1959 годах реставрация Преображенской церкви была осуществлена.

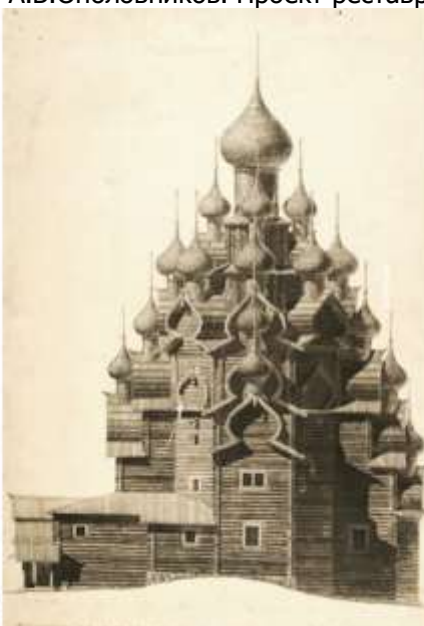
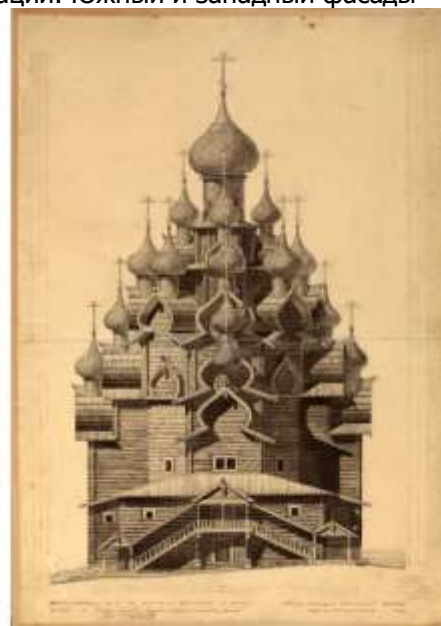
А.В.Ополовников. Проект реставрации. Южный и западный фасады

А.В.Ополовников отмечал, что он при реставрации "... преследовал основную цель – раскрыть подлинную архитектуру сооружения, сняв с него мертвящий футляр тесовой обшивки и чуждые народному деревянному зодчеству металлические кожухи на главках".

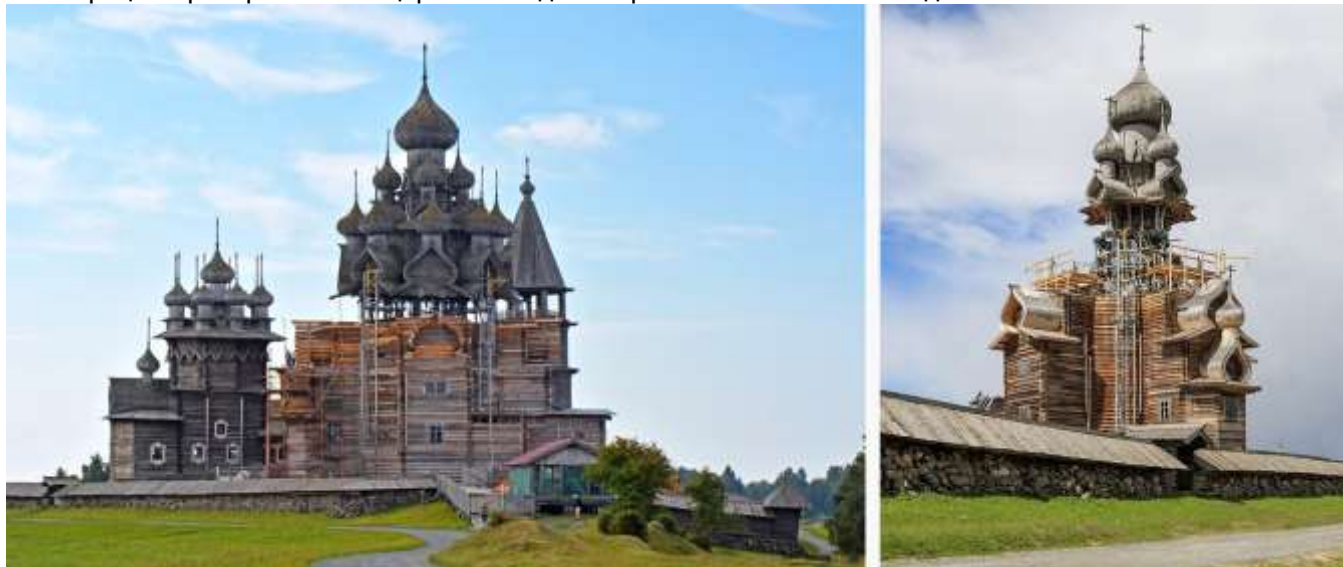
Реставрация Преображенской церкви методом лифтинга в 2009 – 2019 годах

Реставрация Преображенской церкви началась в 2009 году. Она проводилась методом лифтинга, при котором часть храма вывешивается на металлической конструкции. Этот метод реставрации подвергся жёсткой критике со стороны академика В.П.Орфинского и реставратора А.В.Попова.

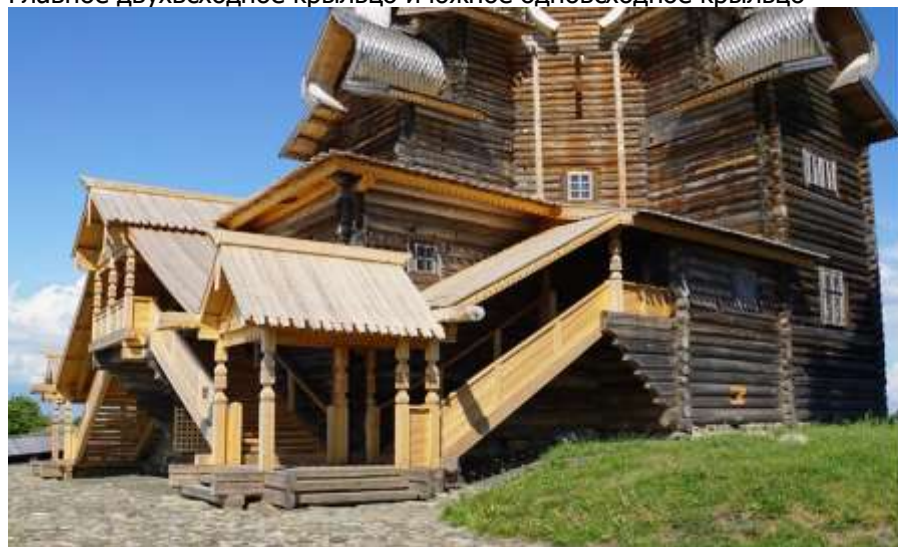
Главное двухвсходное крыльцо и южное одновсходное крыльцо

Первоначальная открытая паперть вокруг западного прируба была каркасной, на бревенчатом подклете, но позднее всю ее сделали бревенчатой. На паперть кроме главного двухвсходного крыльца вели два одновсходных крыльца вдоль северной и южной стены. После устройства ризницы с входом из храма северное крыльцо разобрали. Позднее и южное крыльцо было утрачено. Во время последней реставрации южное крыльцо восстановили.

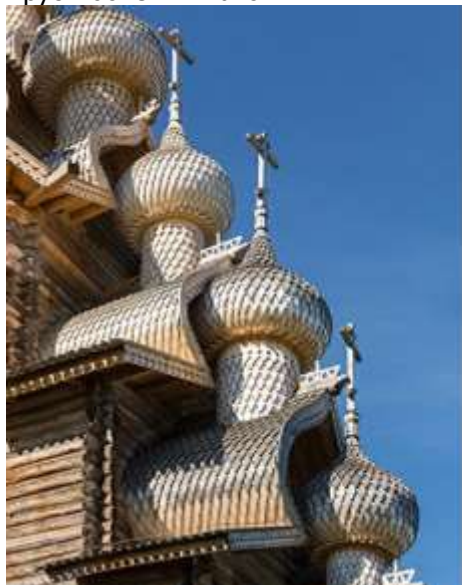
Ярусы бочек и главок

Каждый ярус прирубов завершает традиционное покрытие в виде бочки с полицами. Переход от нижнего восьмерика к среднему закрывается не полицей, а бочками на каждой грани восьмерика, которые образуют третий ярус. На боковых стенах нижнего восьмерика, в уровне верхнего яруса бочек прирубов, сделаны декоративные фронтоны, повторяющие форму бочек.

На бочках всех ярусов поставлены главки на круглых барабанах. Переход от среднего к верхнему восьмерику выполнен в виде обычной восьмискатной полицы, на которой по сторонам света установлены небольшие бочки с еще четырьмя главками.

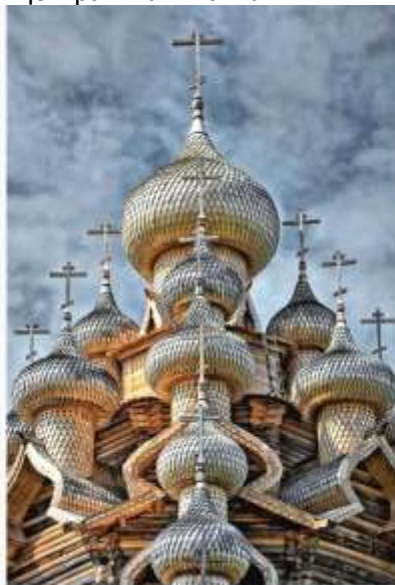
Центральная главка

Крупная центральная глава завершает верхний восьмерик. К барабану центральной главы примыкают декоративные бочки, поставленные в диагональном направлении. Еще одна дополнительная главка поставлена на небольшой бочке над граненой частью алтарного прируба ниже всех остальных главок церкви. В результате храм Преображения Господня имеет уникальное завершение из 22 главок.

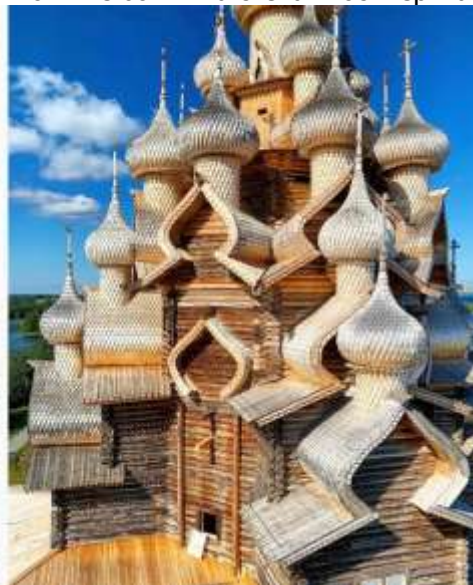
Ложные бочки на стенах восьмерика

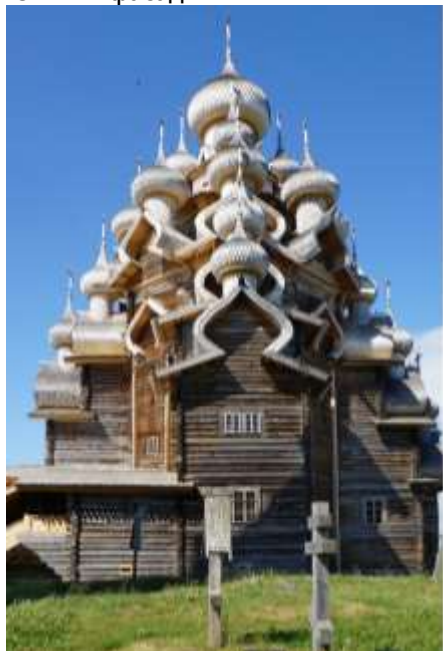
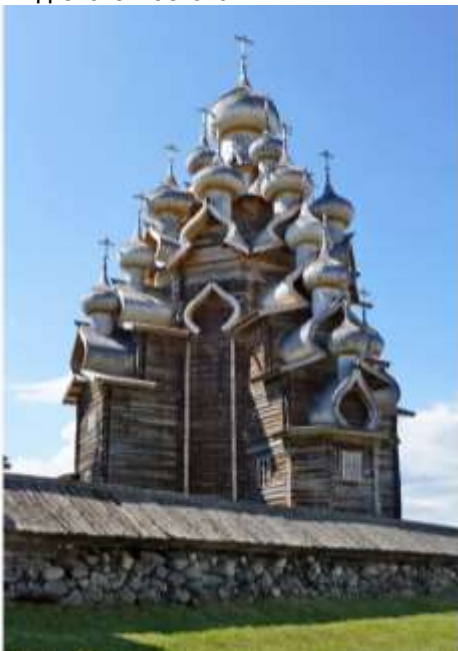
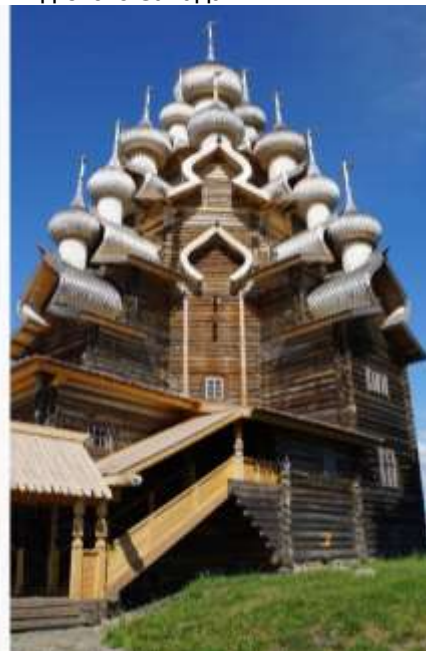
Южный фасад

Вид с юго-востока

Вид с юго-запада

На каждом ярусе главки имеют свой размер. Восемь самых крупных главок поставлены в завершении нижнего восьмерика. Следующими идут четыре главки на бочках нижнего яруса прирубов. Еще меньше размер у четырех главок на бочках верхнего яруса прирубов. Самые маленькие по размеру главки установлены на среднем восьмерике и над алтарем. Над всеми доминирует крупная центральная главка.

Чередование более крупных главок с более мелкими, создает ритмичное движение от нижних ярусов к центральной главе храма. Чтобы не разрушить эту визуальную гармонию зодчие старались поставить главки как можно ближе друг к другу. Поэтому главки нижних ярусов заходят внутрь бочек верхних ярусов. Композиция храма не распадается на отдельные элементы, а образует монолитный пирамидальный объем.

Разные размеры главок позволили избежать монотонности ярусного построения.

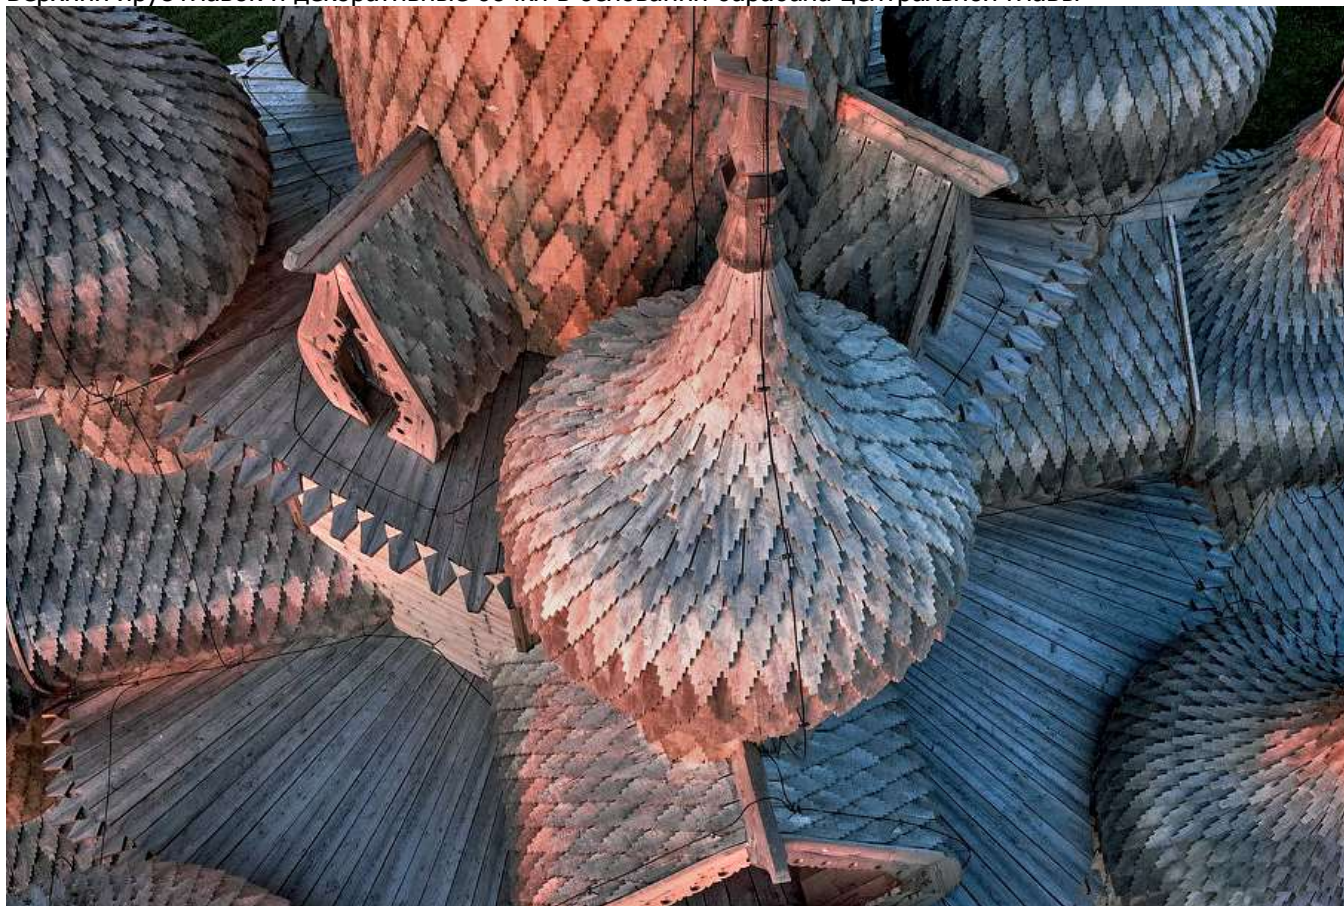
Верхний ярус главок и декоративные бочки в основании барабана центральной главы

Паперть и крыльца накрыты скатными тесовыми кровлями. Полы верхних восьмериков и бочек тесовые. Бочки, барабаны и главки храма покрыты лемехом.

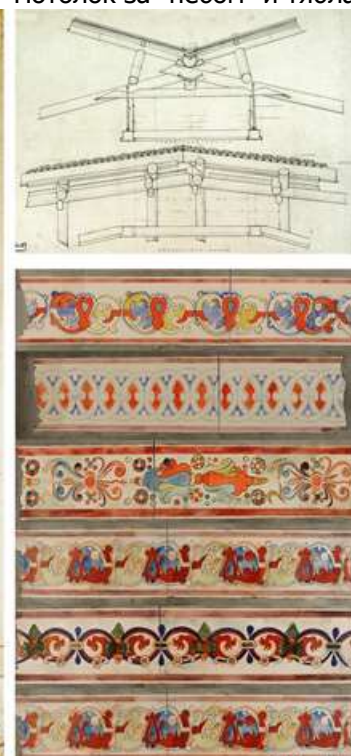
Потолок за "небом" и тябла

Сохранились 16 радиальных расписных тябел, замковое кольцо и фризы, составляющие каркас для икон "неба". Кроме того, Ларс Петтерссон перед разборкой "неба" сделал описания и фотографии икон.

При реставрации 1949–1959 годов каркас "неба" заполнили уложенным "в елку" тесом без росписей. При последней реставрации сделали простое деревянное "небо".

Исторически над "небом" была устроена защитная внутренняя двускатная крыша, края которой опираются на стены восьмерика, а в середине — на два потока (водостока), выходящих наружу. Под основными водостоками располагались дополнительные.
