Лекция 12. Кубоватые храмы.

В этой лекции мы познакомимся с храмами, которые выделяются в искусствоведческой классификации как кубоватые. В принципе, это один из вариантов клетской церкви, но с характерным покрытием.

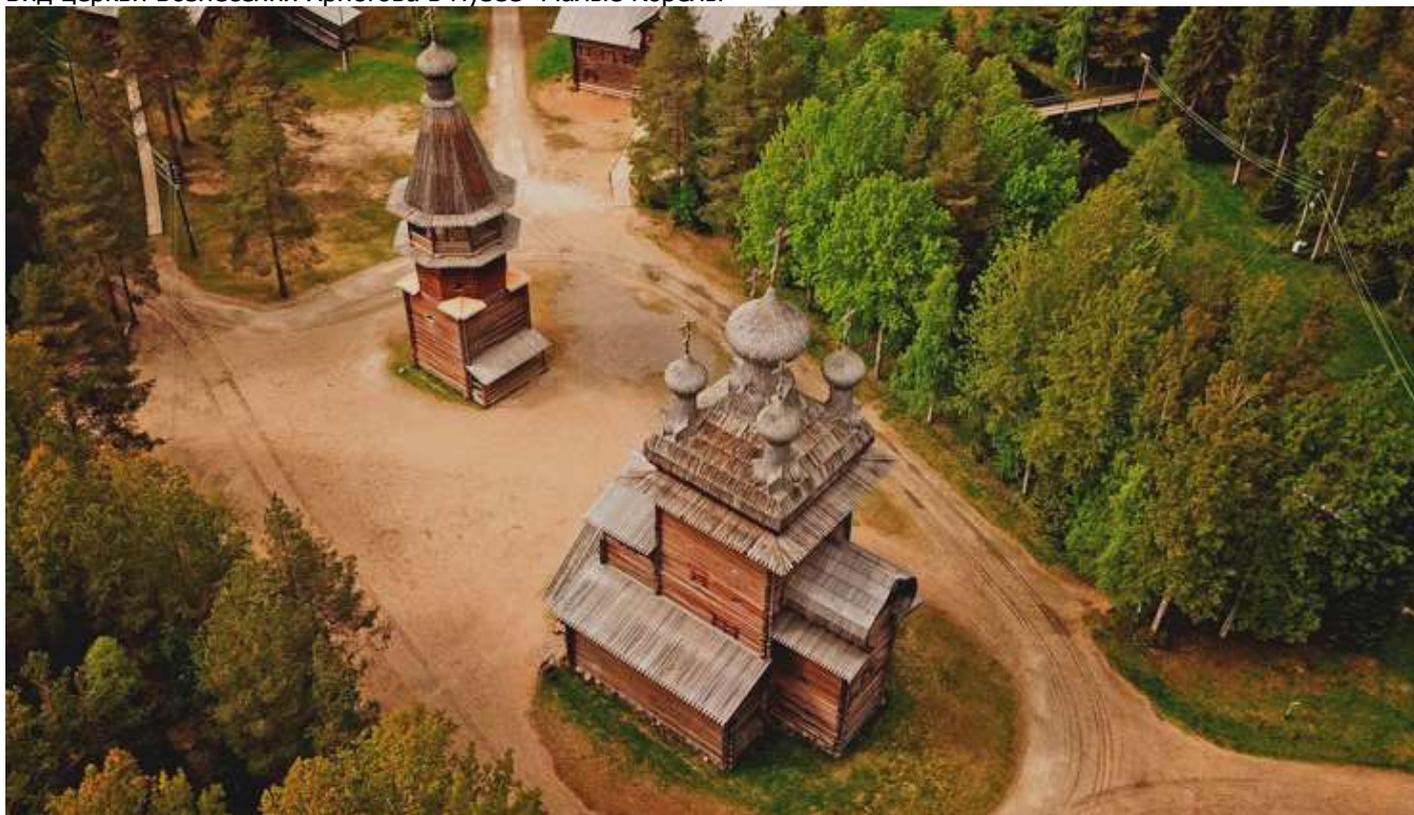
Вид церкви Вознесения Христова в музее "Малые Корелы"

Древнейшей сохранившейся церковью этого типа является Вознесенская церковь села Кушерека. Сейчас она находится в музее деревянного зодчества "Малые Корелы".

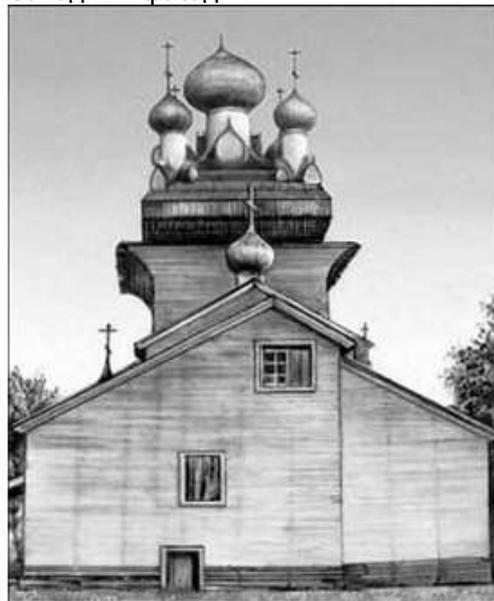
Западный фасад

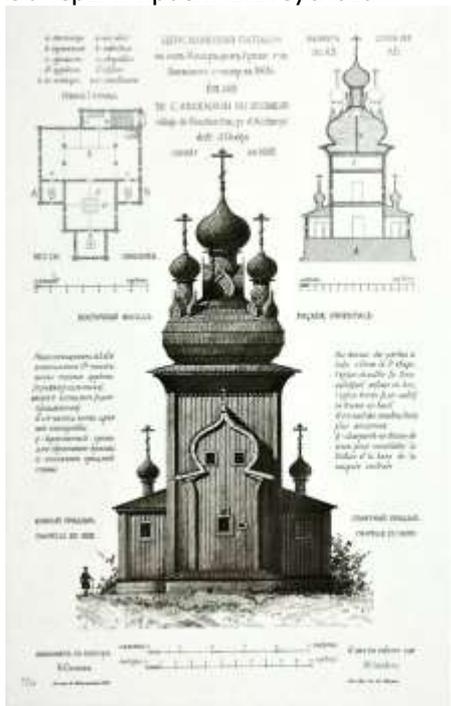
Обмеры и проект В.В.Суслова

Первым исследователем Вознесенского храма был Владимир Васильевич Суслов, один из инициаторов охраны памятников архитектуры в России. В 1883 году В.В.Суслов обратился в Совет Академии художеств за разрешением проводить исследования деревянной архитектуры. Получив согласие Академии, летом того же года Суслов отправляется в свою первую научную экспедицию по России, в Вологодскую и Архангельскую губернии. В этих экспедициях он один, без помощников, объехал весь Русский Север, делая обмеры, рисунки и фотографии памятников архитектуры. Кроме того, он проводил научные изыскания в церковных архивах. На основании своих исследований и обмеров В.В.Суслов выполнил проект реставрации Вознесенской церкви.

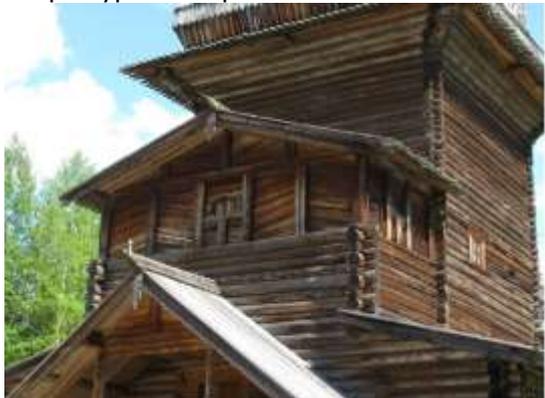
Второй уровень трапезной

В 1825 году с западной стороны храма сделали двухэтажную трапезную. Первый уровень трапезной теплый, срублен из бревен, а второй холодный, каркасный.

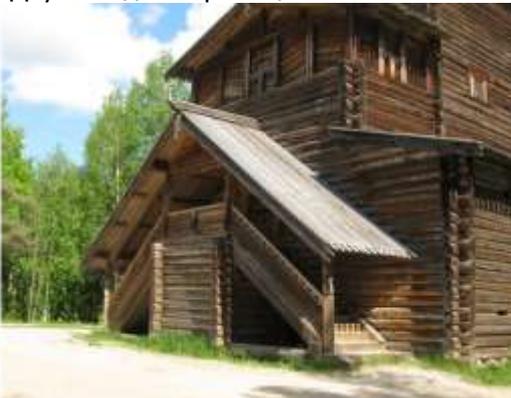
Двухвходное крыльцо

С западной стороны сделано двухвходное крыльцо, верхний рундук которого установлен на рубленном четверике. Над крыльцом скатная тесовая кровля.

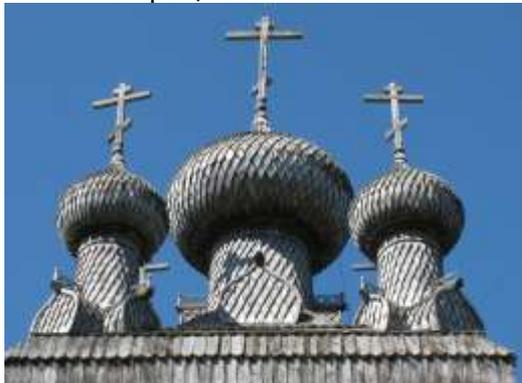
Главки на крещатых бочках

На кубе установлено пять главок, большая центральная и четыре меньших на гранях куба. Главки стоят на небольших постаментах в форме крещатой бочки. Под центральной главкой бочки ориентированы по сторонам света, под боковыми главками они установлены по диагонали.

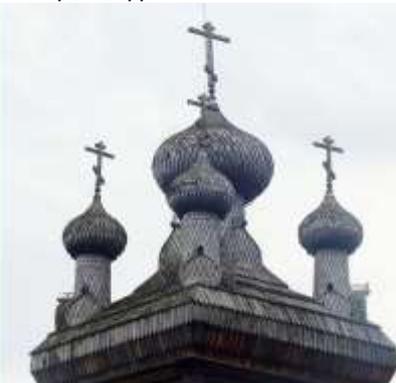
Общий вид

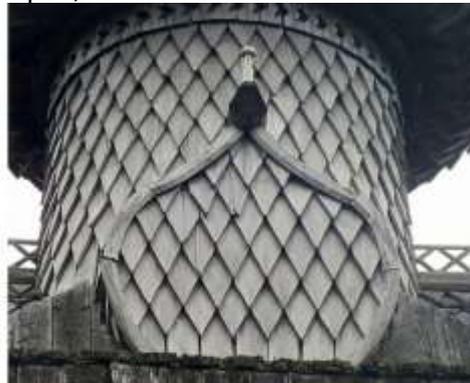
Крещатая бочка постамента

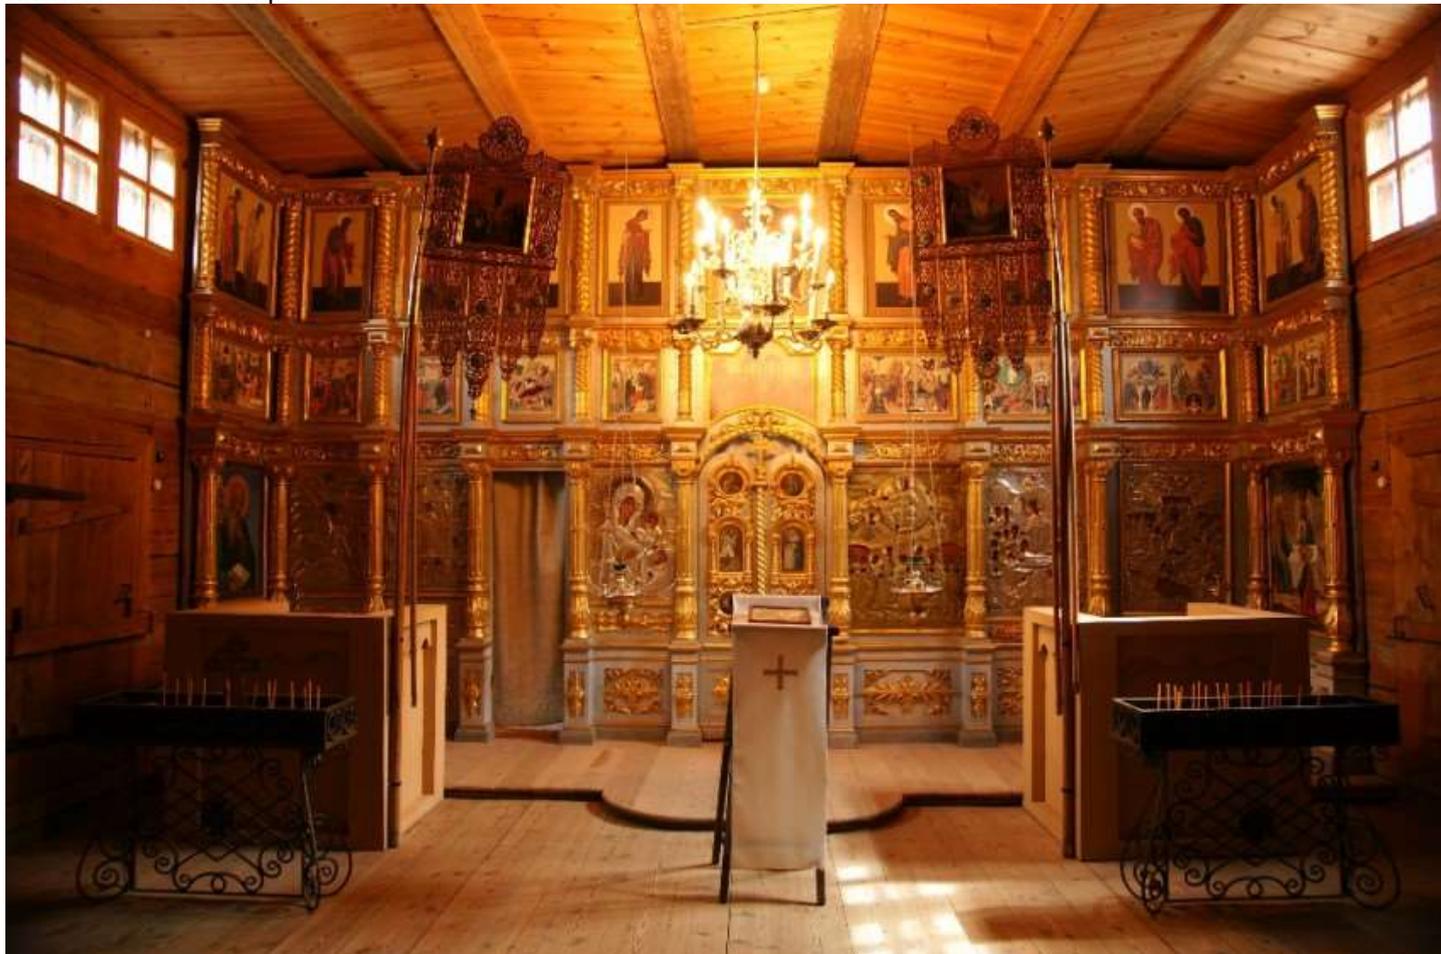
Иконостас нижнего храма

В теплой церкви на первом ярусе находится иконостас, который удалось сохранить после ее перевозки в музей. Этот иконостас установили в XIX веке вместо старинного тяблогого.

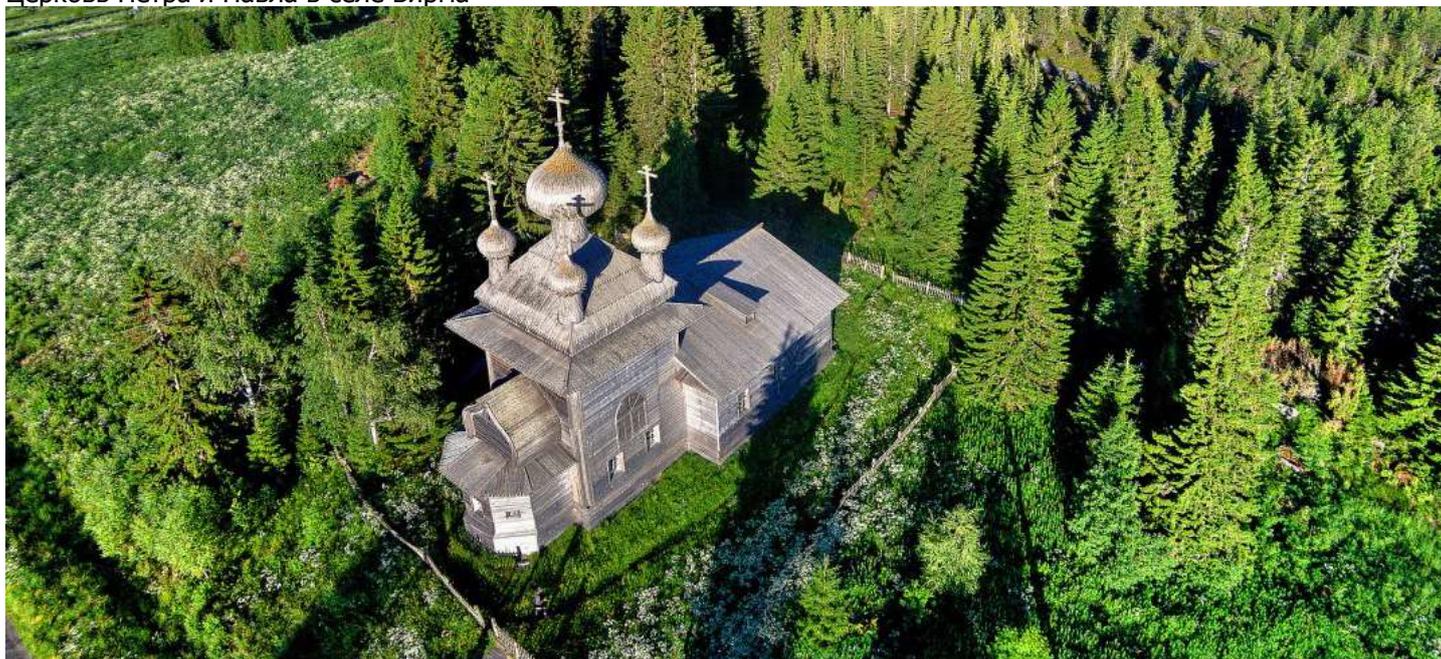
Церковь Петра и Павла в селе Вирма

В церкви Петра и Павла древнюю основу сохранил только четверик с кубоватым покрытием и алтарный прируб, покрытый бочкой. Трапезная 1906 года построена на месте первоначальной трапезной, гораздо меньшего размера. От этой трапезной сохранился один резной внутренний столб. Слегговую конструкцию кровли старой трапезной заменили на стропильную. Тесовое покрытие сменила железная кровля с двумя слуховыми окнами.

Оригинальна конструкция куба – его каркас рублен "в реж" и установлен на внутреннем четверике из шести венцов, которые врублены в основной сруб на уровне повала. Четверик и куб имеют пространственную жесткость за счет двух внутренних пересекающихся под прямым углом стен, врубленных в их срубы.

Центральный четверик и пятигранный алтарный прируб рублены "в обло" и заканчиваются крупным повалом.

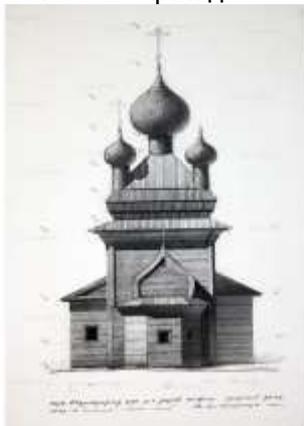
Восточный фасад

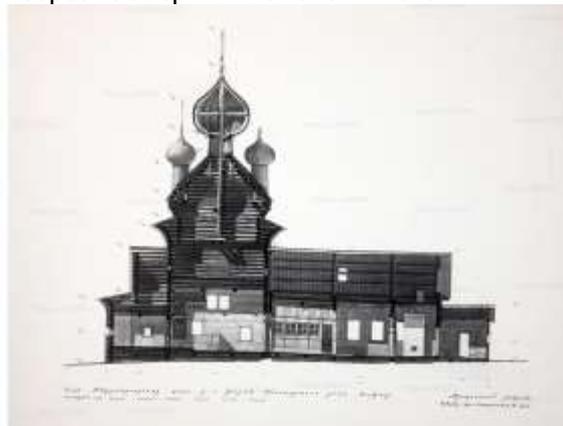
Разрез. Обмеры А.В.Ополовникова

В 1950-1951 году А.В.Ополовников выполнил обследование и обмеры церкви Петра и Павла. В 1956-1960 годах сделаны противоаварийные ремонтные работы. В 1985 году на церкви были проведены ремонтно-восстановительные работы.

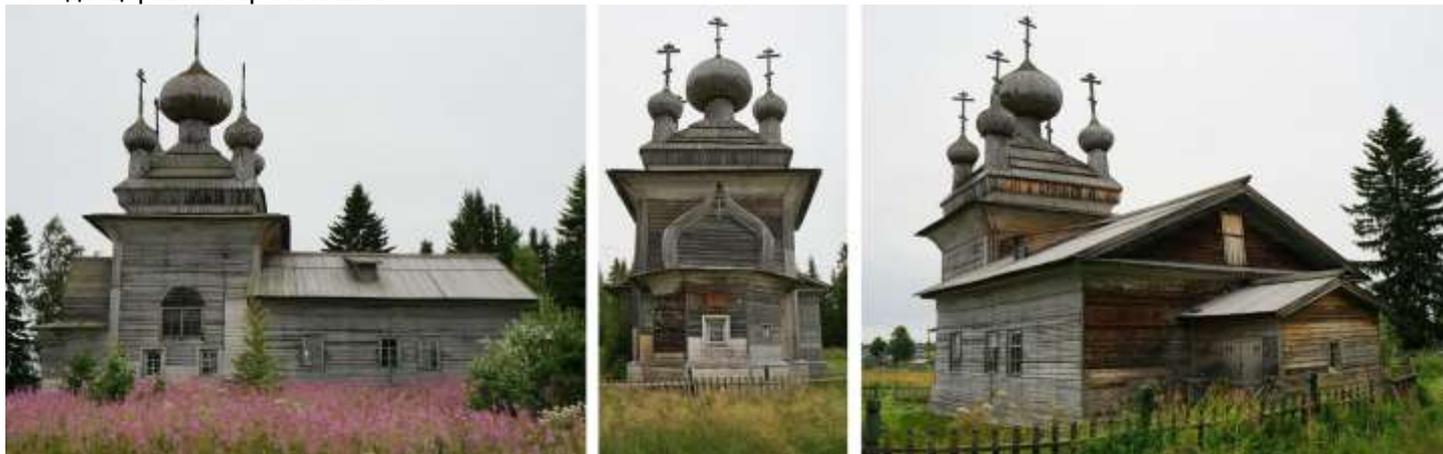
Фасады церкви Петра и Павла

Кубоватое покрытие четверика завершается пятиглавием. Центральная главка значительно крупнее четырех боковых, установленных на гранях куба. Главки покрыты "утюжковым" лемехом, на барабанах городчатый лемех. Сам куб имеет покрытие из прямого лемеха с порезкой нижнего края в виде городка. Бочка над алтарем покрыта горизонтальными тесинами без резьбы.

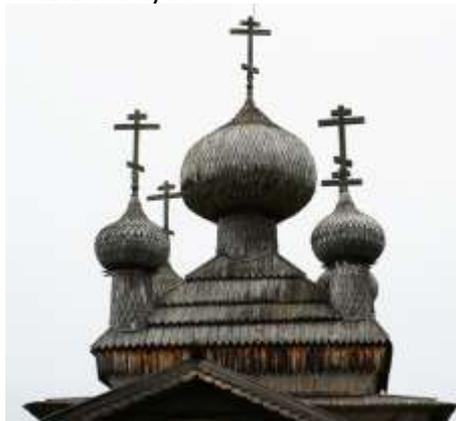
Главки на кубе

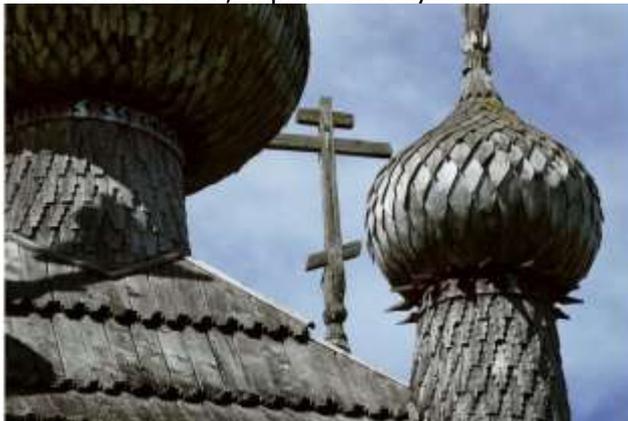
Лемех на главках, барабанах и кубе

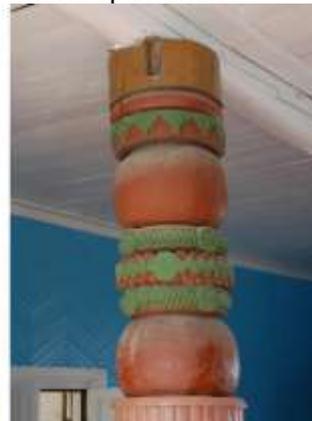
Столб трапезной

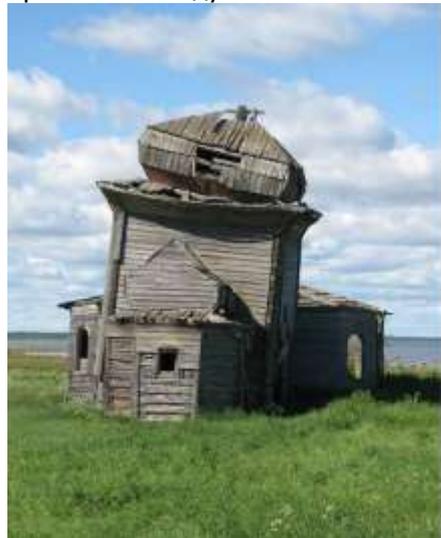
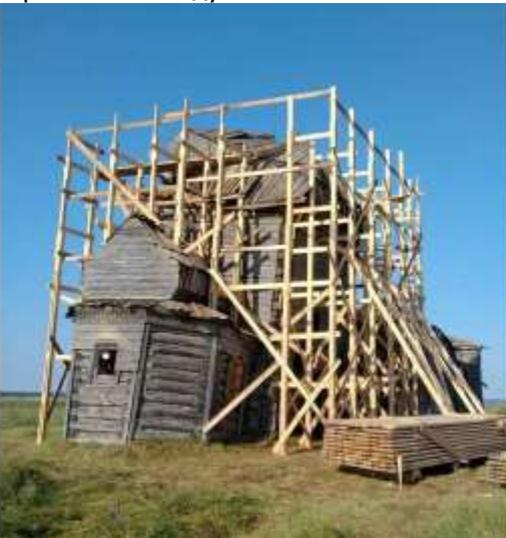
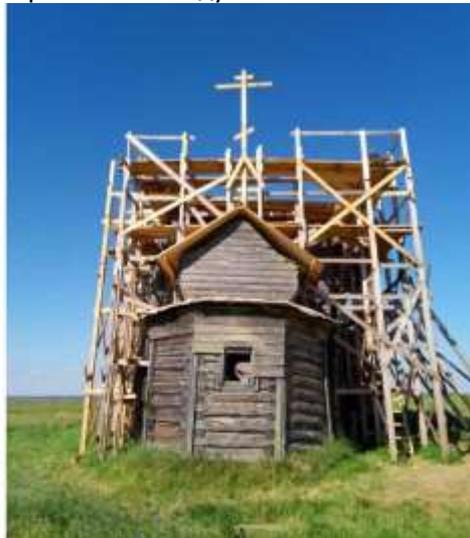
Храм в 2012 году

Храм в 2019 году

Храм в 2020 году

В 1930 году в Унежме был организован колхоз "Великое дело", поэтому последние 100 лет церковь благополучно ветшала и постепенно дошла до аварийного состояния. В 2019 и 2020 году волонтеры "Общего дела" укрепили сохранившиеся конструкции, разобрали кубоватое

покрытие и сделали временную консервационную кровлю. Это позволит приостановить разрушение храма, но без полноценной реставрации гибель церкви неизбежна.

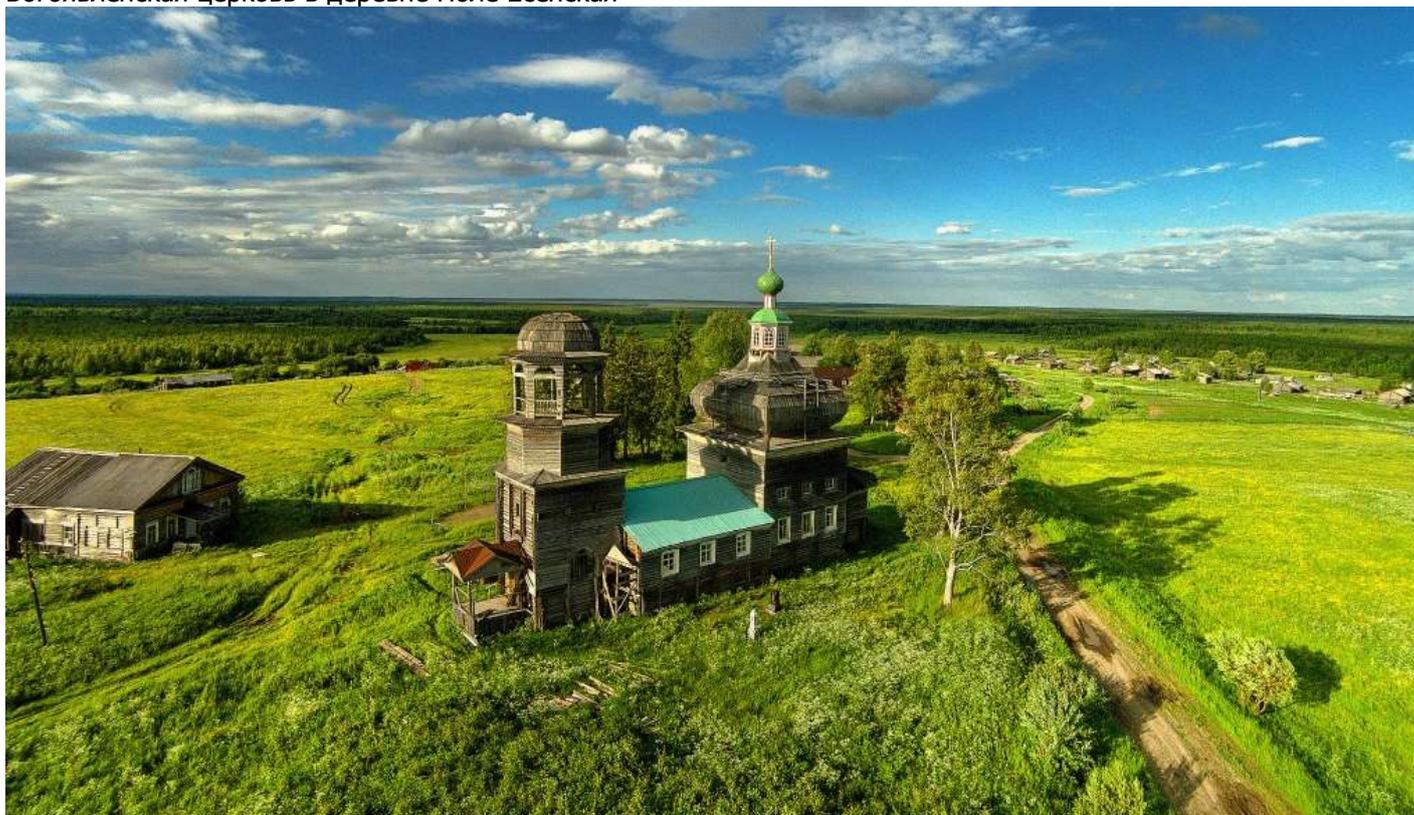
Богоявленская церковь в деревне Поле Есенская

Храм представляет собой двусветный четверик, под кубоватым покрытием с одной главкой. К четверику прирублен пятигранный алтарь и трапезная с притвором, над которым поставлена колокольня, завершенная куполом и шпилем.

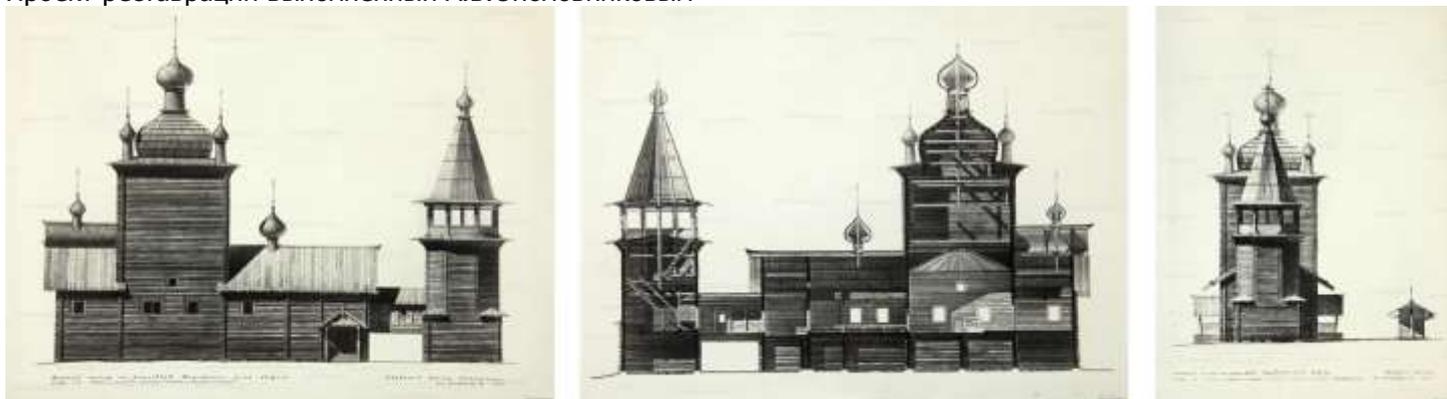
Проект реставрации выполненный А.В.Ополовниковым

К сожалению, проект реставрации церкви, предусматривающий восстановление двух крылец, висячего перехода и шатровой колокольни, реализован не был.

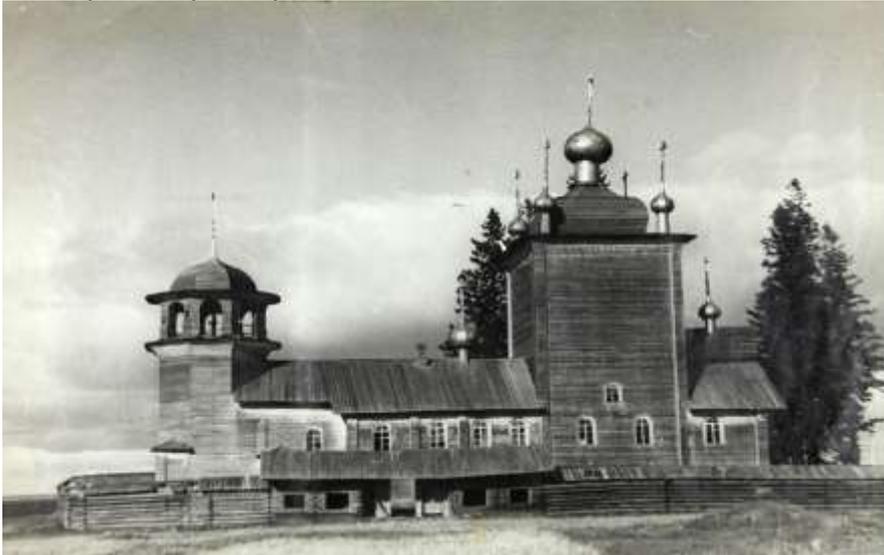
Вид церкви до реставрации

Высокий четверик храма завершается одноглавым кубом с широкими полками, на которых установлены четыре малые главки, образующие пятиглавие. К центральному четверику примыкает алтарный прируб под двускатной кровлей, завершённой бочкой с небольшой главкой. С запада к четверику пристроена трапезная, которая через более узкие сени соединяется с колокольней.

Храм поставлен на высоком подлете. С южной стороны после перестройки было устроено простое крыльцо с двускатной кровлей и лестницей в сени. В сенях размещалась внутренняя

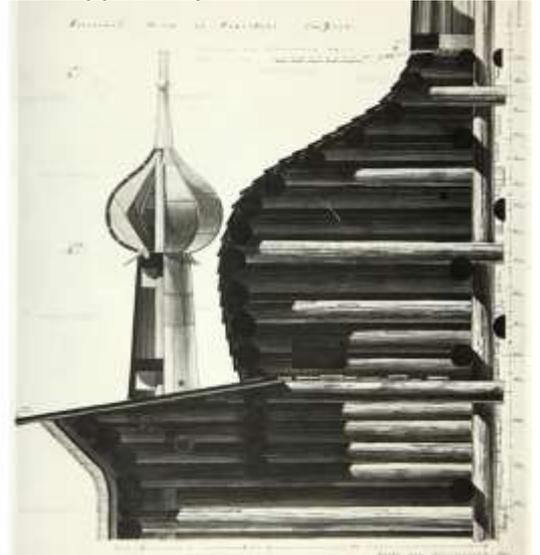
Конструкция куба и малой главки

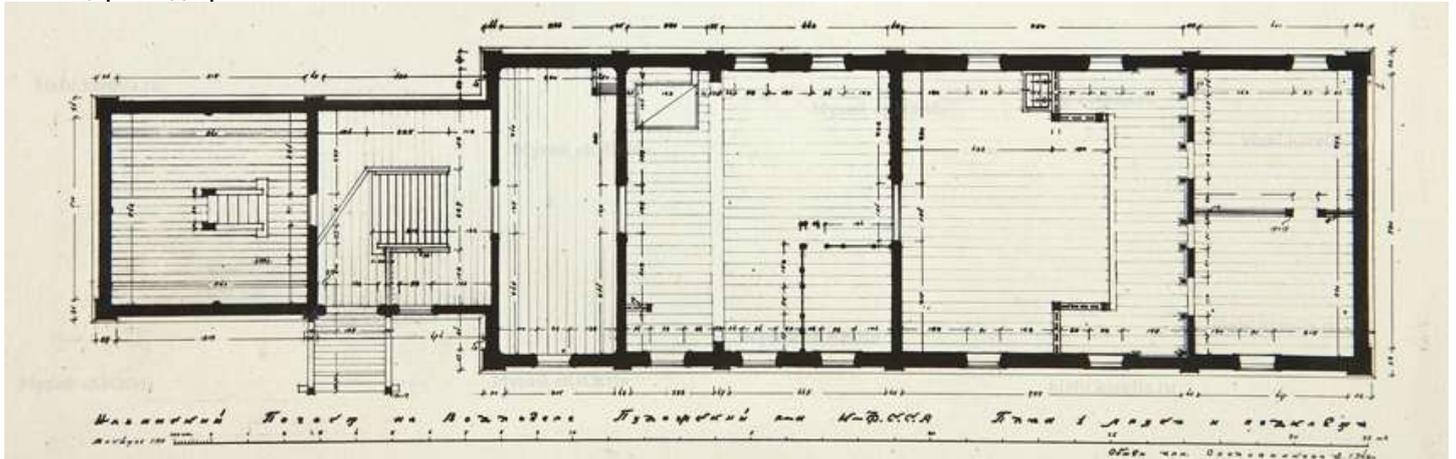
лестница для входа в трапезную и переход на колокольню. Позднее вход перенесли в притвор трапезной.

План церкви до ремонта

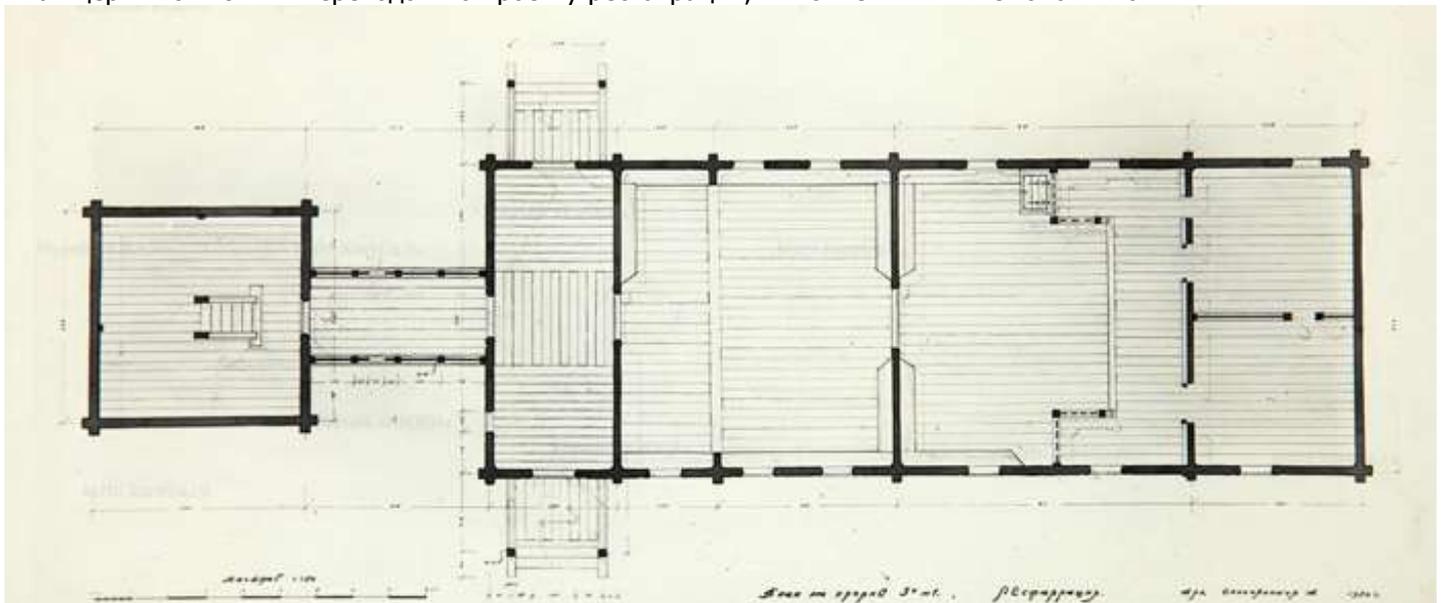
План церкви с висячим переходом по проекту реставрации, выполненным А.В.Ополовниковым

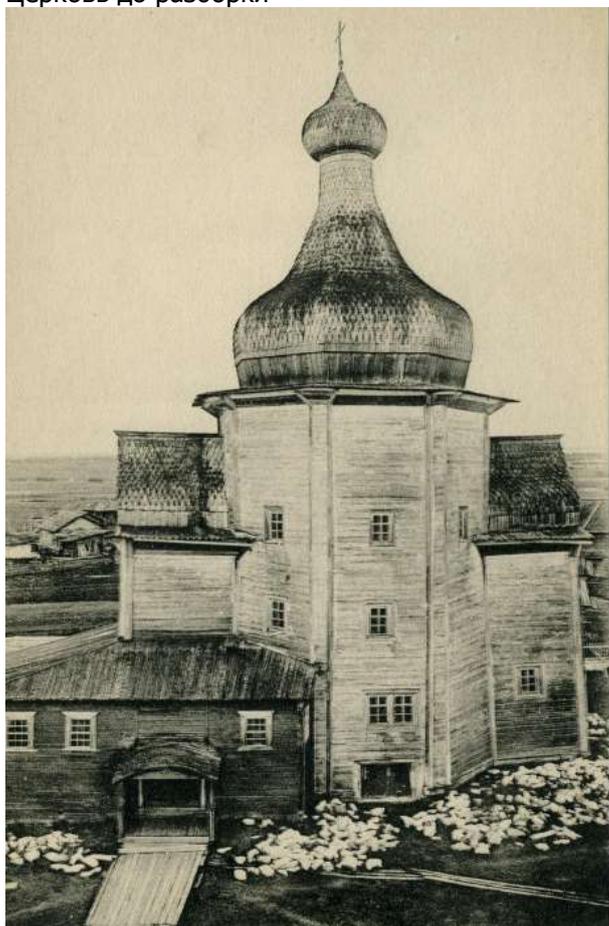
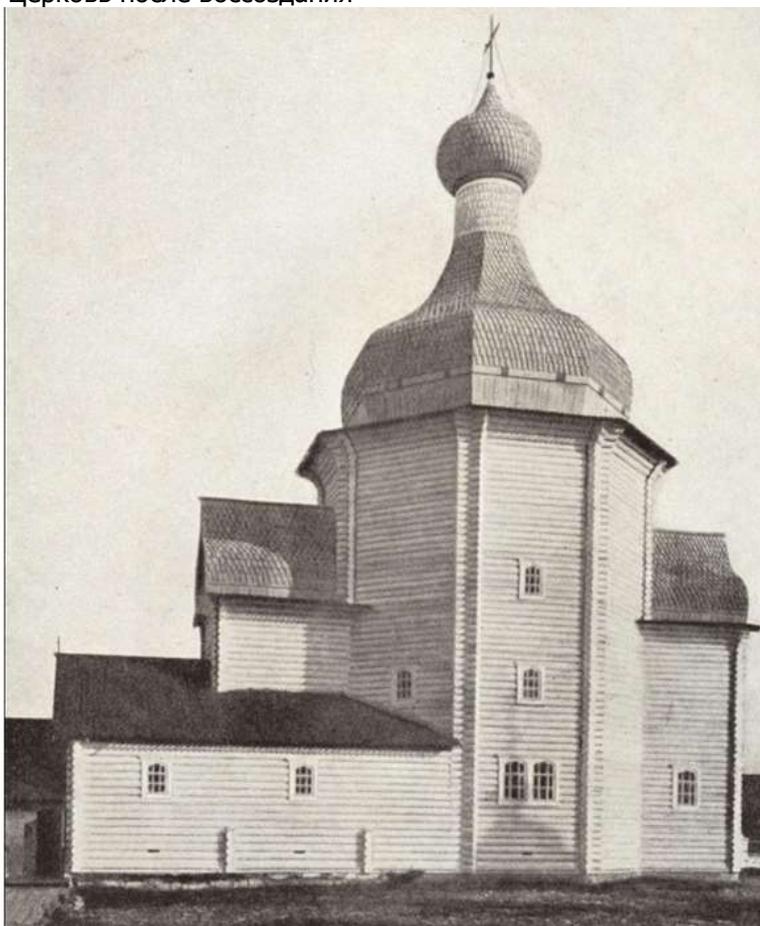
Церковь до разборки

Церковь после воссоздания

К началу 20-го века старая церковь пришла в ветхость, ее верхняя часть дала значительный уклон к северу. Потребовался серьезный ремонт. В 1909 году прихожане собрали достаточно

В 1909 году была начата разборка старого храма. За четыре года церковь выстроили заново из нового леса, полностью повторив формы предыдущей. Работы проводились под наблюдением археологической комиссии и губернского архитектора А.А. Каретникова, руководил строительством житель села, плотник Петр Николаевич Космынин. 30 июня 1914 года новая Никольская церковь была торжественно освящена.

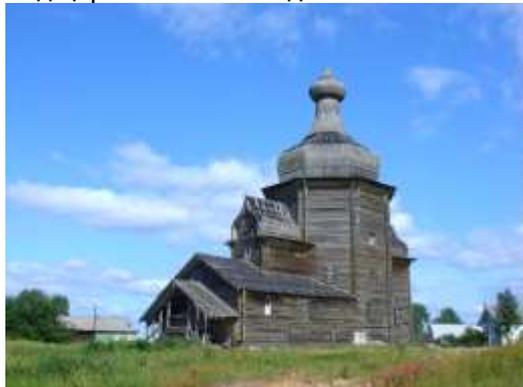
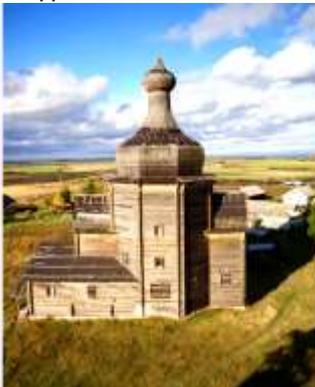
Вид церкви с юго-запада

Вид с юга

Планировка церкви традиционна, это так называемая "круглая о 14 стенах" церковь. К центральному восьмерику "от пошвы", с востока и запада прирублены одинаковые высокие четверики алтаря и притвора. Все срубы рублены из бревен "в обло" с повалами. Позднее к церкви пристроили большую паперть, крытую на два ската, а на входе сделали двухвсходное распашное крыльцо. Прирубы завершаются бочками с полицами. Восьмерик завершается восьмигранной луковичей, покрытой городковым лемехом. Им же покрыты бочки прирубов, барабаны и главки. Паперть и крыльцо покрыты тесом.

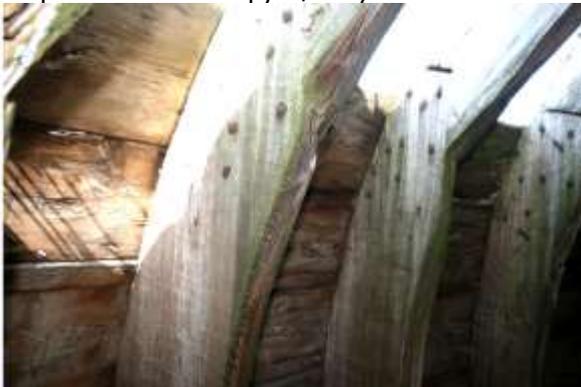
После переноса над восьмериком храма была сделана восьмигранная пучина, на которой поставили пять глав. Однако уже в 1727 году церковный приказчик Иван Космынин с прихожанами подали челобитную архиепископу Холмогорскому и Важскому Варнаве о неисправностях церковных кровель: "...в Зачаческой волости церковь холодная во имя Николая Чудотворца пятиверхая и на олтаре кровля обветшала и от четырех малых глав мочь (протечки) великая и все крепить их невозможно, и от оные мочи в церкви подволока огнила и у паперти кровля и мост огнили и крыльцо обветшало". Архиепископ Варнава повелел: "На церкви Николая Чудотворца малые четыре главы снять, а оные места укрепить и покрыть новым тесом и чешуею по убожеству, ... да в церкви за левым крылосом окно просечь новое". После ремонта, законченного в 1728 году, Зачачьевская церковь стала одноглавой. 18 июля 1747 года Никольская церковь загорелась от молнии. Пожар быстро потушили и церковь восстановили. В 1884 году церковь обшили тесом и окрасили вместе с колокольней.

Стропильная конструкция пучины

В XVIII веке изменилась и стала более легкой конструкция луковичных завершений, постепенно превращавшихся в купола. На смену рубленой конструкции пришла каркасная журавцовая. Такие церкви получили распространение в Поважье, землях вдоль реки Вага. Сохранилось несколько церквей этого типа: Успенская церковь в Вельске 1793 года, Ильинская церковь в селе Возгрецовская 1756 года и Никольская церковь в деревне Гридинской 1792 года.
