Лекция 9. Клетские храмы (часть вторая)

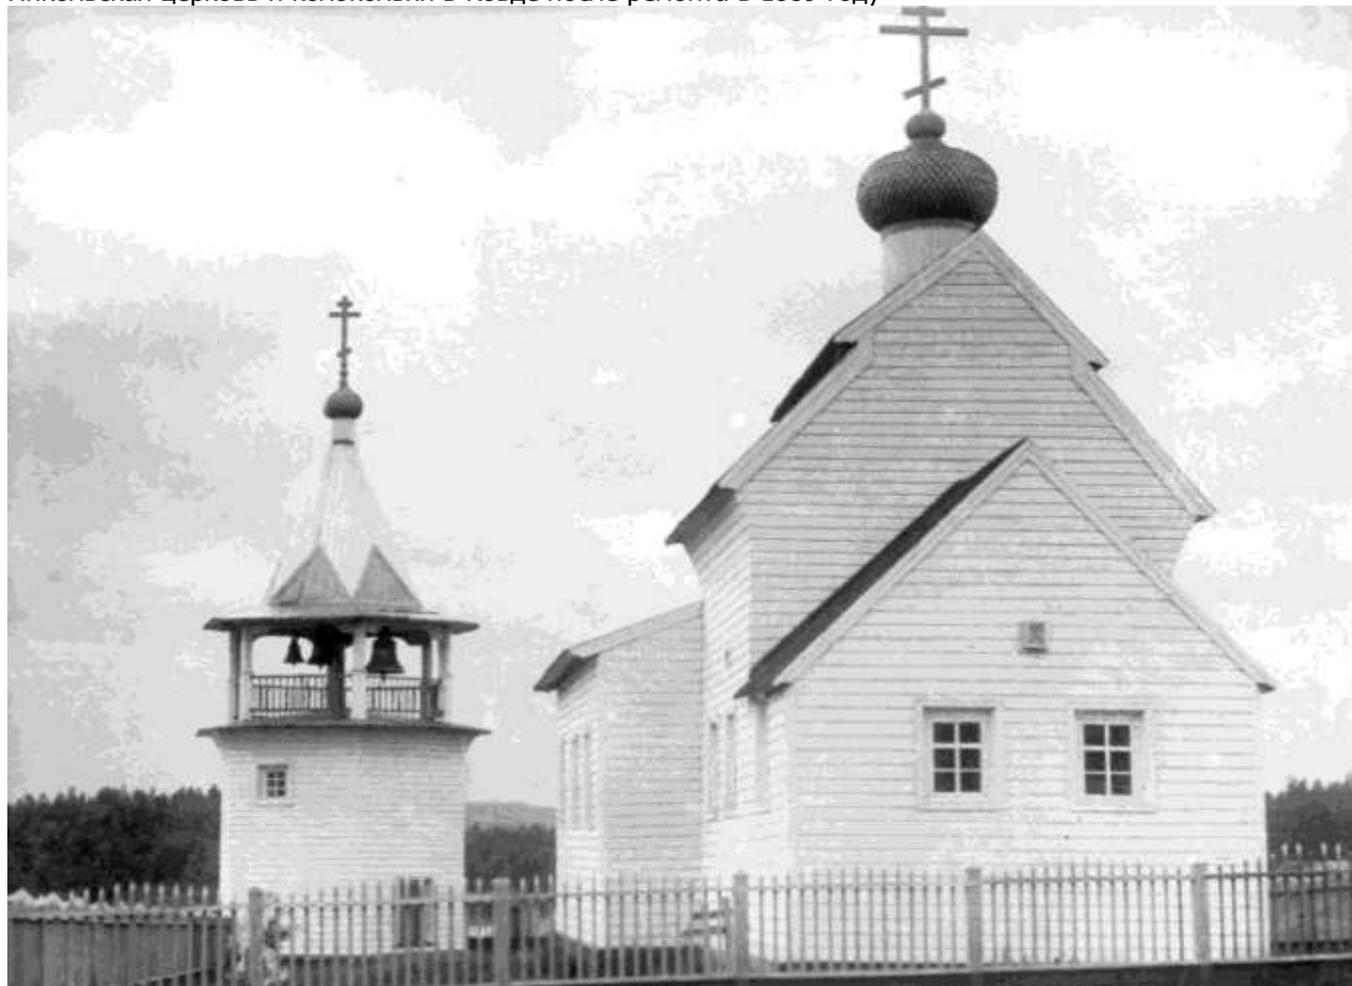
Никольская церковь и колокольня в Ковде после ремонта в 1889 году

Церковь представляет собой традиционную композицию из трех срубов. Алтарь и клеть церкви рублены из тонкого леса, а более поздняя трапезная срублена из толстых бревен и конструктивно не связана с церковью и алтарем. К трапезной был пристроен небольшой притвор с крыльцом.

Трапезная шире церкви на 2 метра и ниже на 3,2 метра. Сруб церкви имеет внутренние размеры 5,1 на 5,1 метра и высоту до потолка 4,5 метра.

Конструкции кровли самцово-слеговые. Срубы алтаря и трапежной перекрыты двускатными кровлями, над центральным объемом ступенчатая кровля с одной главой. Высота с крестом составляет 14,3 метра. Кровля трапежной более пологая, чем на алтаре. Центральный сруб и первоначальный сруб алтаря имеют хорошо выраженные повалы.

На протяжении всего XIX века выполнялись различные ремонтные работы: в 1815 и 1889 стены храма были обшиты тесом, "исправлен" алтарь, пристроена ризница и пономарня, устроено новое крыльцо.

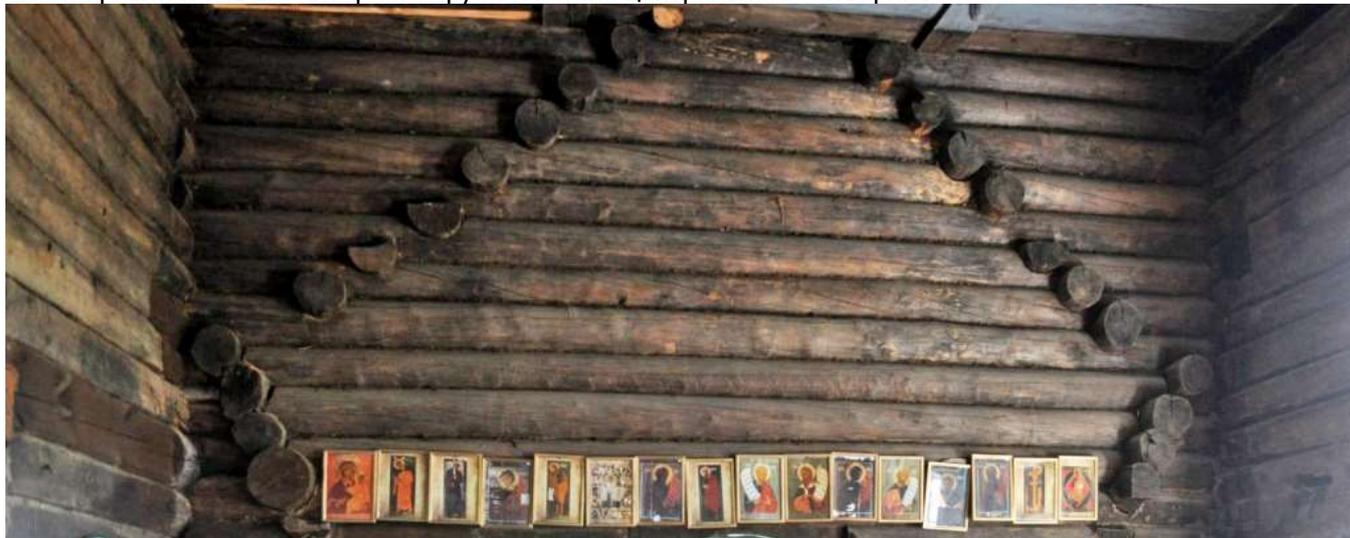
Слеги кровли и повала алтарного сруба на стене центрального четверика

Кровля над алтарем, возможно, первоначально имела полицы, об этом может говорить устройство слеговой конструкции с небольшим изгибом к повалу.

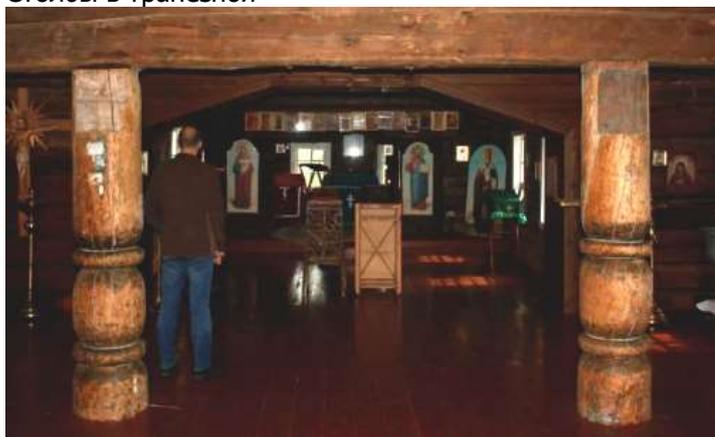
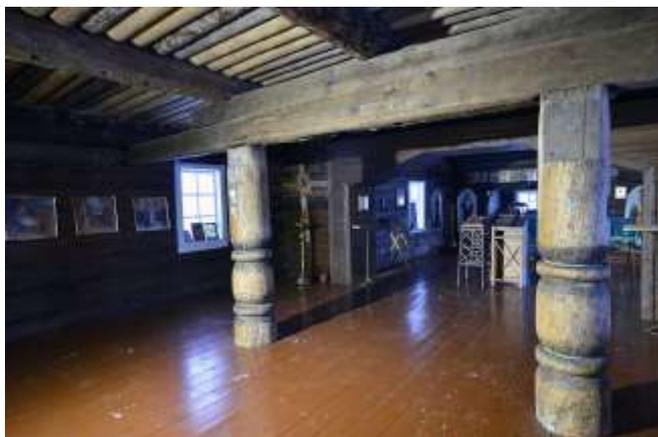
Столбы в трапезной

В трапезной уцелел потолок в виде бревенчатого наката, который уложен по продольным балкам, опирающимся на мощную матицу. Под матицей установлены два резных столба.

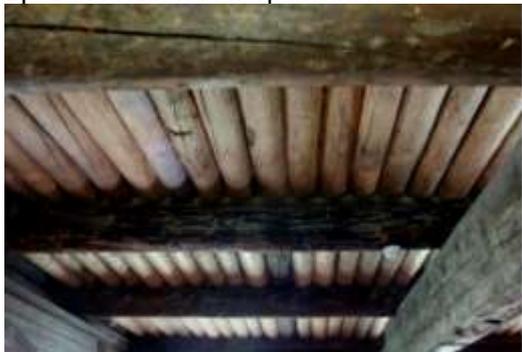
Бревенчатый накат трапезной

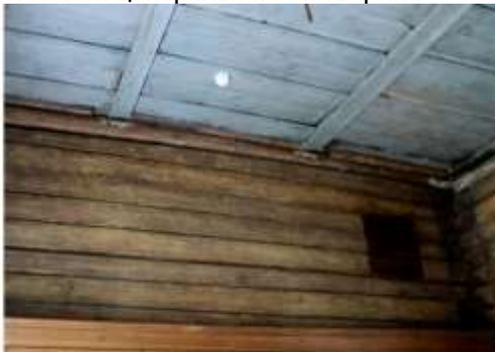
Плоский потолок из коротких тесин по балкам в центральном четверике, повторяет древнюю конструкцию. В алтаре потолок из досок по центральной балке, уложен "по ходу".

Потолок центрального четверика

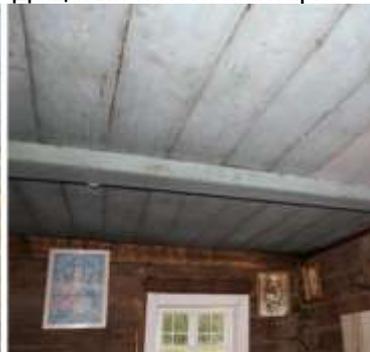
Дощатый потолок алтаря

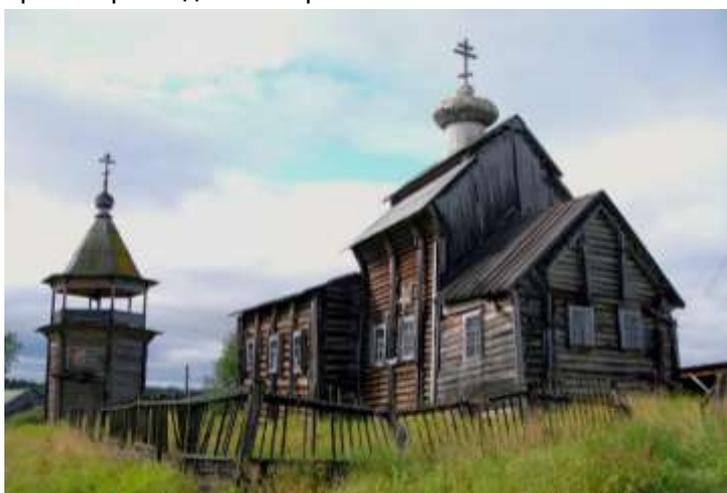
Храм с прикладкой алтаря

На первом этапе реставрации была перестроена колокольня. Потом сруб церкви освободили от обшивки и убрали прикладки к алтарному срубам с южной и северной стороны. Из-за отсутствия финансирования работы несколько раз останавливались, что неблагоприятно сказывалось на состоянии памятника.

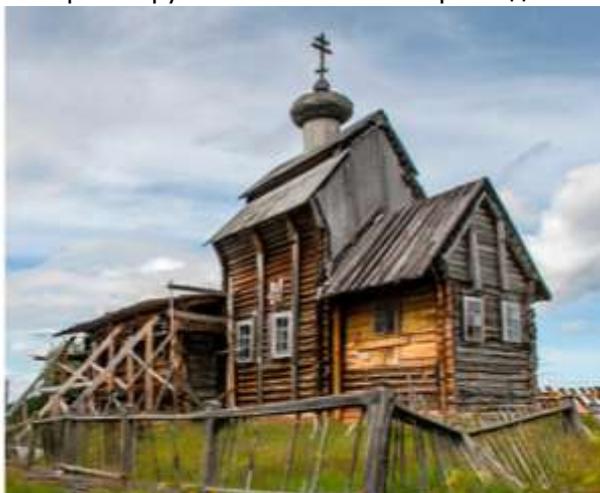
Алтарный сруб с повалами и без прикладок

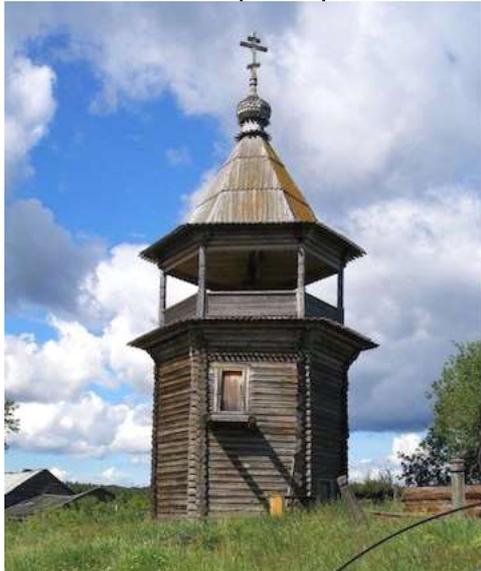
Колокольня после реставрации

Наибольшие утраты от реставрации понесла колокольня. Изменились ее размеры и пропорции, конструкция и форма шатра, площадка звона и декор. Однако самое страшное, это утрата внутреннего резонатора. Реставраторы смогли его разрушить, но не смогли восстановить и

поэтому просто зашили шатер изнутри. Колокольный звон прекратился, а раньше, по словам местных жителей, его было слышно за пять километров.

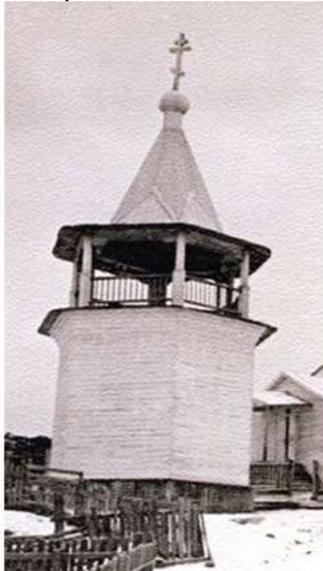
Оригинальной была и конструкция шатра колокольни. Он состоял из внутреннего и внешнего шатра. Внутренний шатер вставлен во внешний, образуя резонатор, усиливающий звук колокола. Шатры были связаны между собой довольно хитроумной обвязкой.

Историческая колокольня

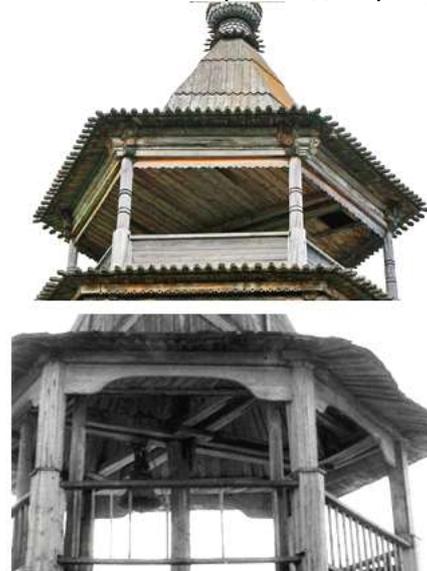
Зашивка нового шатра и вид старого

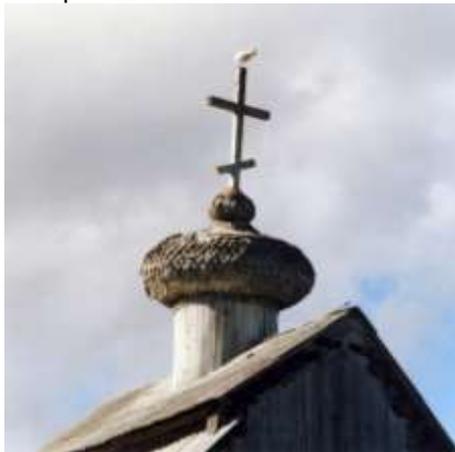
Историческая главка

Досталось от реставраторов и главке. Историческая главка стояла на прямой, обшитой вертикальными рейками, шейке. Реставраторы сохранили оригинальную форму главки, но почему-то сделали под ней шейку конической формы и обшили ее лемехом.

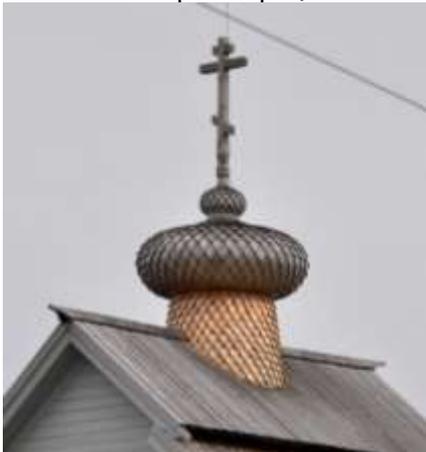
Главка после реставрации

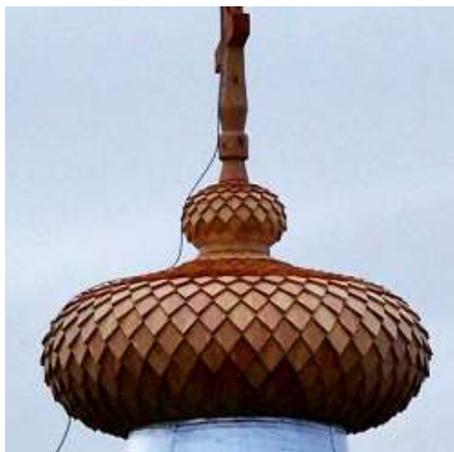
Лемех главки

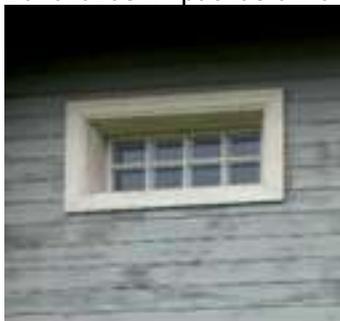
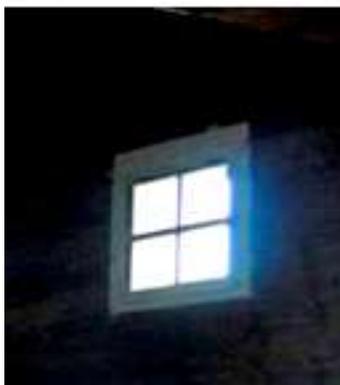
Растесанному окну в алтаре вернули вид волокового, но без задвижки. Так же восстановили волоковое окно на северной стене центрального четверика. Открыли старое "красное" окно на южной стене в молельной.

Волоковое и красное окно

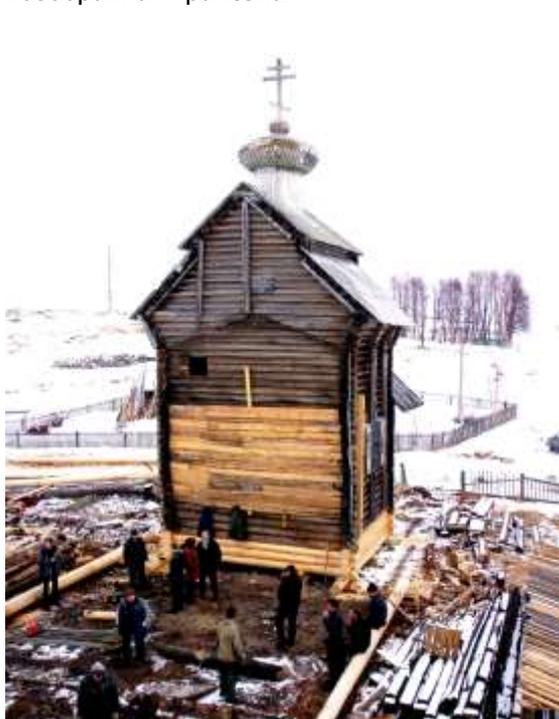
Разобранная трапезная

В процессе реставрации полностью перебрали сруб трапезной с заменой нижних венцов. В центральном четвертке и алтаре так же заменили сгнившие нижние венцы. При этом были утрачены первоначальные полы из плах. Было сделано новое крыльцо с лестницей и тесовая кровля.

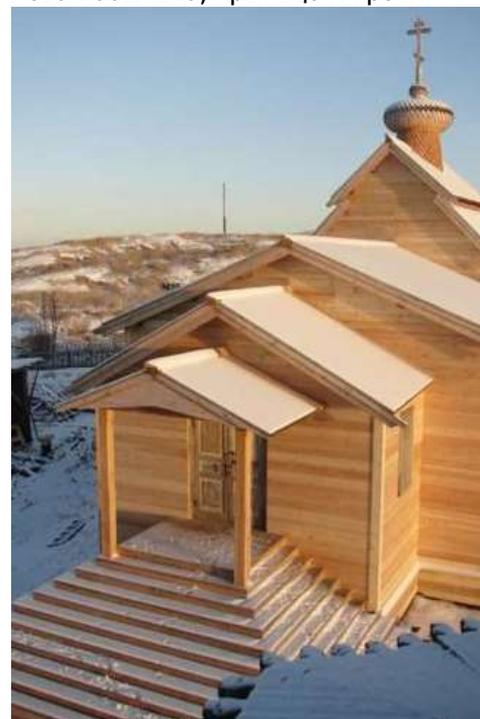
Новая обшивка, крыльцо и кровли

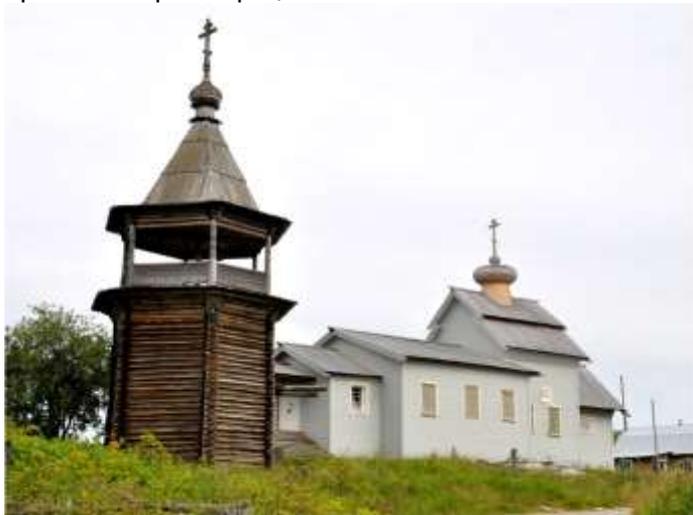
В результате этих работ изменились пропорции Никольской церкви. Центральный четверик стал визуально казаться более приземистым, изменились соотношения высот между основным объемом храма, алтарем и трапезной. После дощатой обшивки и покраски храм потерял свои

Храм после реставрации

В результате реставрации Никольская церковь в Ковде стала внешне больше напоминать строительную бытовку, а не храм XVII века. Сейчас обсуждается вопрос о повторной реставрации колокольни, но пока ей присвоили статус памятника...

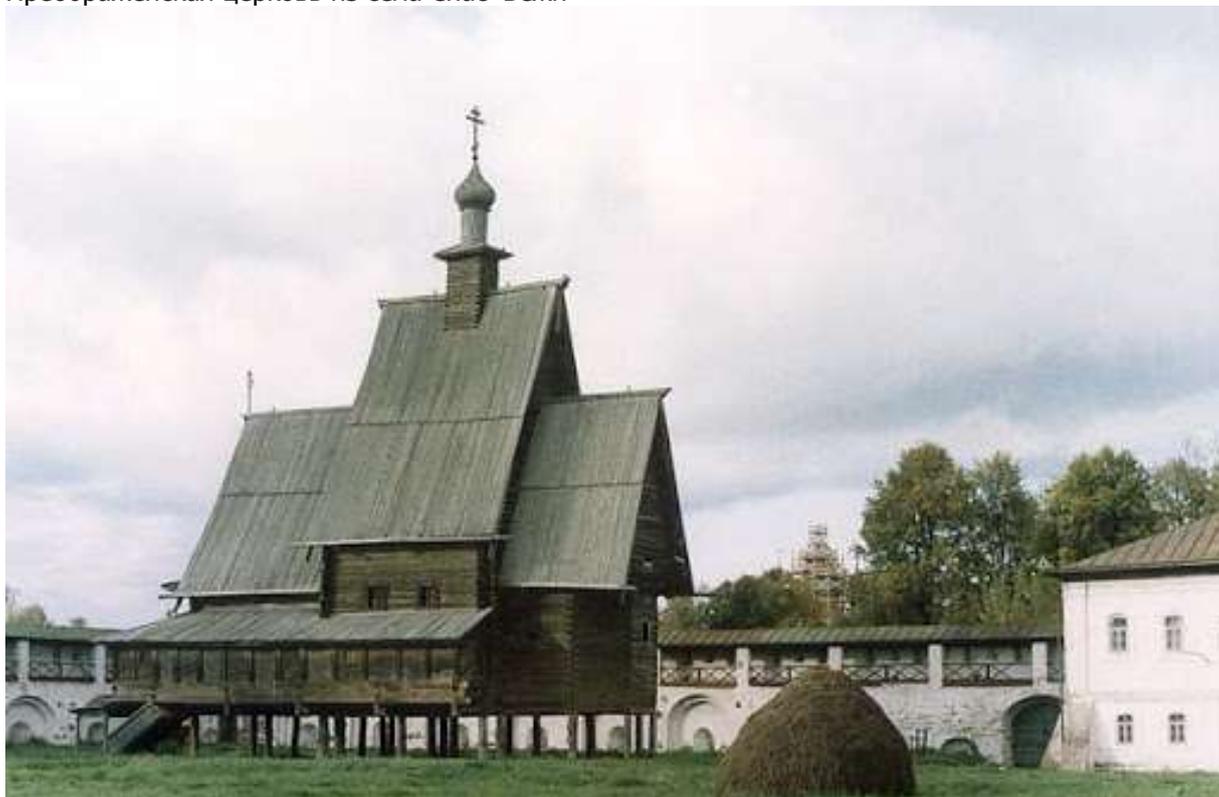
Клинчатые кровли могли быть с полицей или без нее. К храмам без полицы относится Преображенская церковь из села Спас–Вёжи, построенная в 1713 году, на месте сгоревшей шатровой церкви 1628 года. Церковь Преображения была интересна ещё и тем, что стояла не на подклете, а на 24-х мощных дубовых столбах. Такая конструкция была необходимой, так как церковь построена в месте весенних разливов реки.

Преображенская церковь из села Спас–Вёжи

Композиционно церковь состоит из высокого центрального четверика и более низких прирубов трапезной и пятигранного алтаря. Высота церкви 30 метров, на центральном четверике установлена главка на прямоугольном постаменте. На высоте 3-х метров трапезную и храм окружает закрытая галерея на выпусках. Срубы храма и трапезной рублены "в обло", алтарь "в лапу". Галерея каркасная, защита "в косяк". Трапезная и храм имеют небольшие повалы, которые практически не видны под скатами кровли. Клинчатые двухскатные кровли сделаны на всех срубах, в том числе и над пятигранным алтарем.

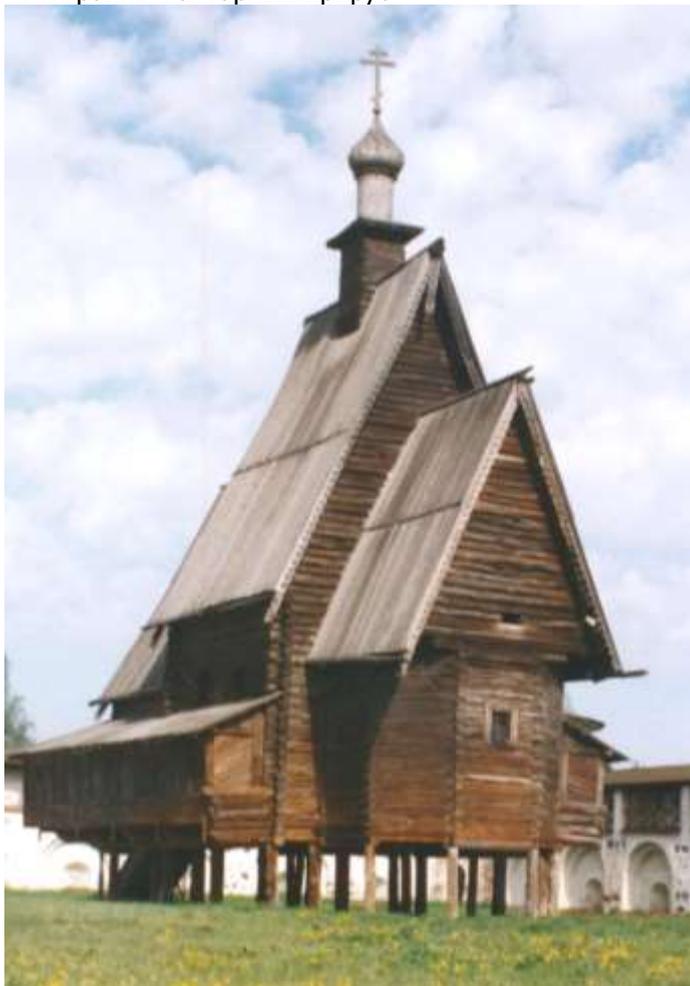
Пятигранный алтарный прируб

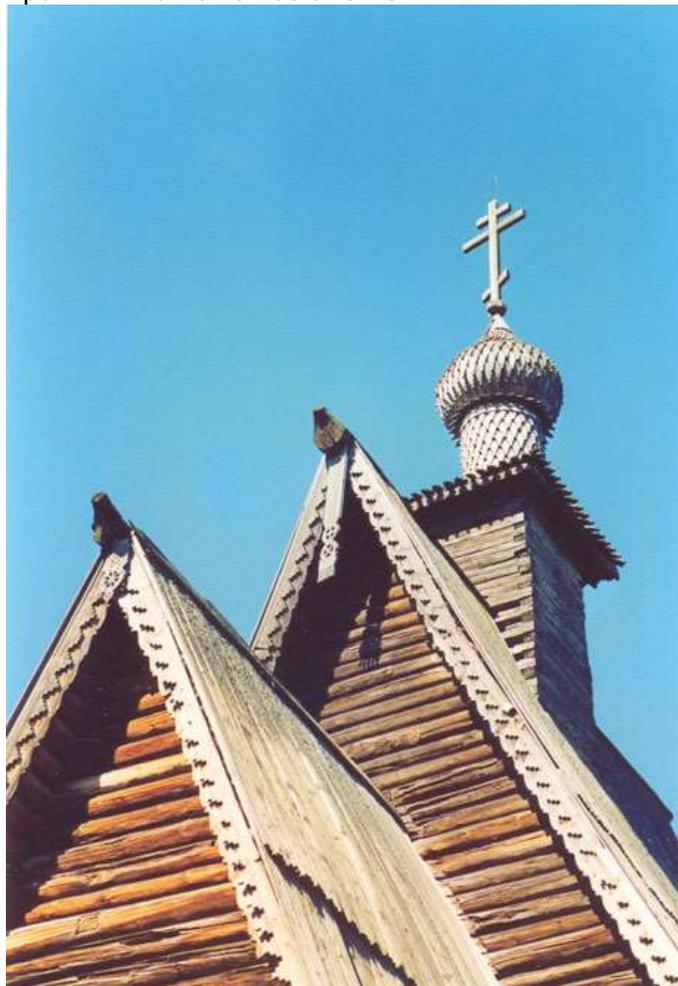
Кровли и главка на постаменте.

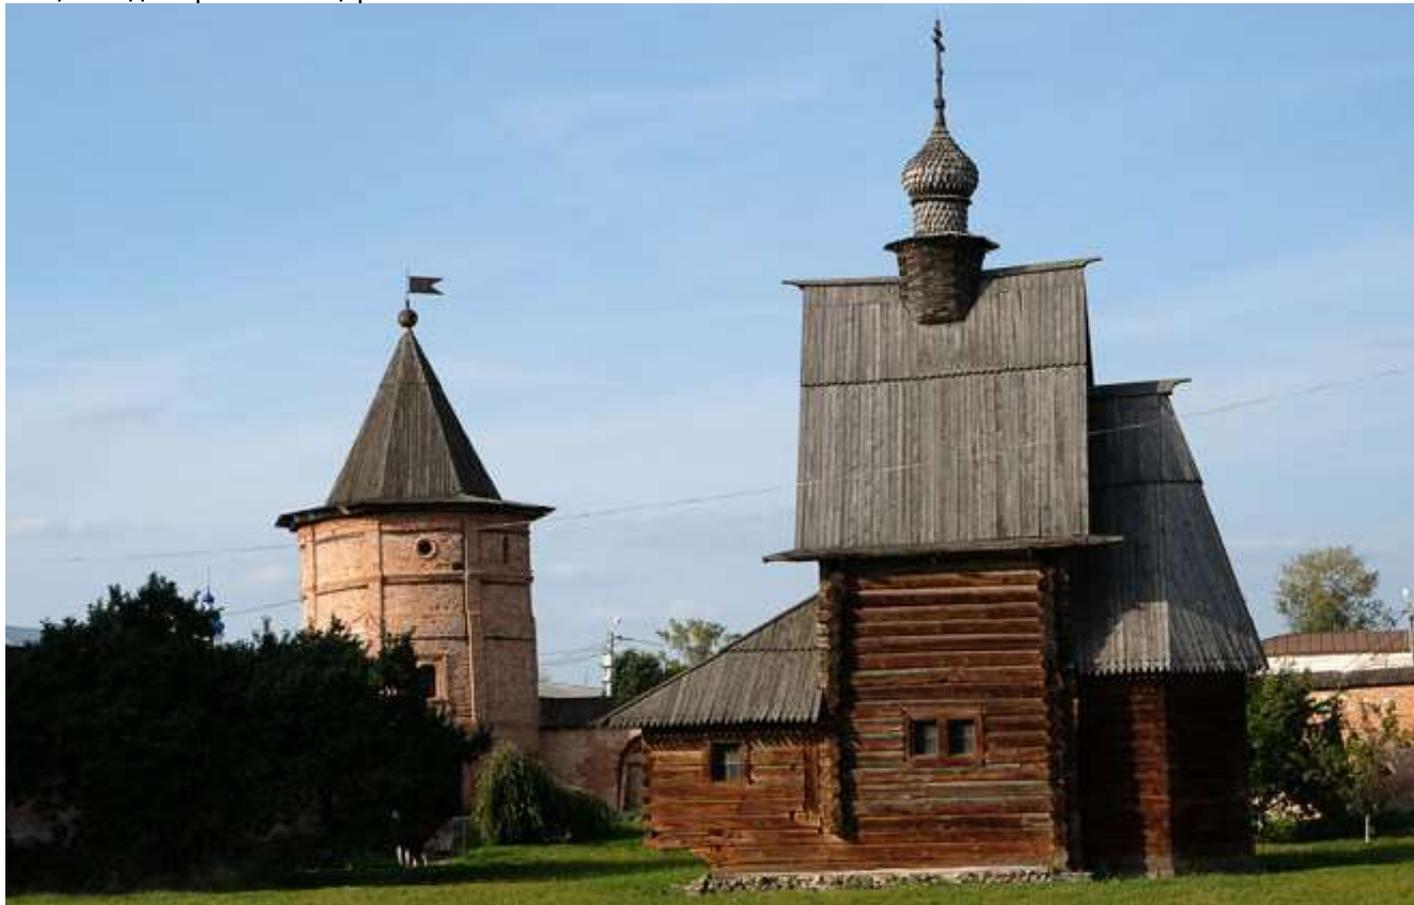
Общий вид Георгиевской церкви

Здание церкви состоит из центрального четверика с пятигранным алтарным прирубом и небольшого консольного притвора-трапезной на выпусках. Притвор выступает за стену основного четверика с северной стороны. В этом месте устроен вход в храм. Возможно, такая форма притвора указывает на связь существующей церкви с прежней монастырской Георгиевской церковью на святых воротах. Четверик церкви рублен "в обло" и имеет небольшой повал, притвор и алтарь срублены "в лапу".

Основной сруб перекрыт высокой двухскатной клинчатой кровлей с потоками и курицами, над алтарным прирубом тоже высокая пятискатная кровля, покрытая тесом с окончанием в форме пик. Над притвором низкая трехскатная тесовая кровля. На кровле четверика установлена крытая лемехом главка на восьмигранном пьедестале.

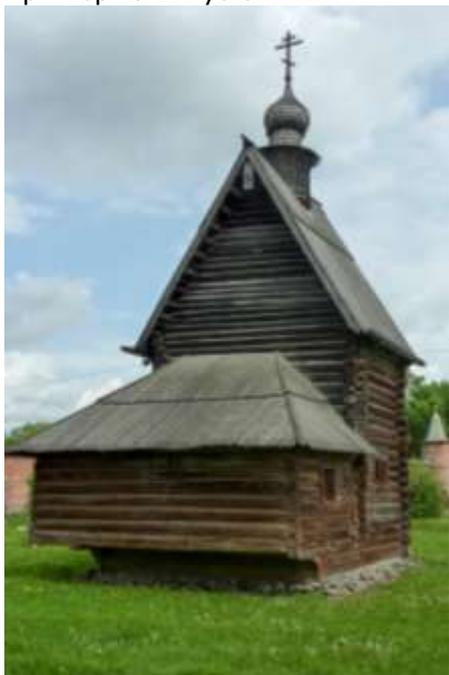
Притвор на выпусках

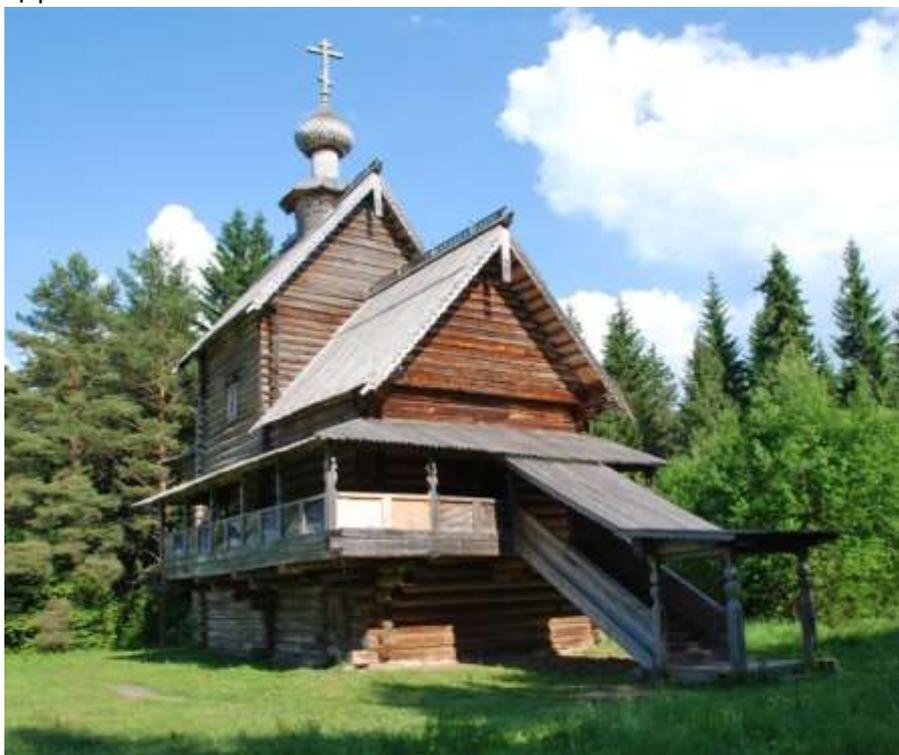
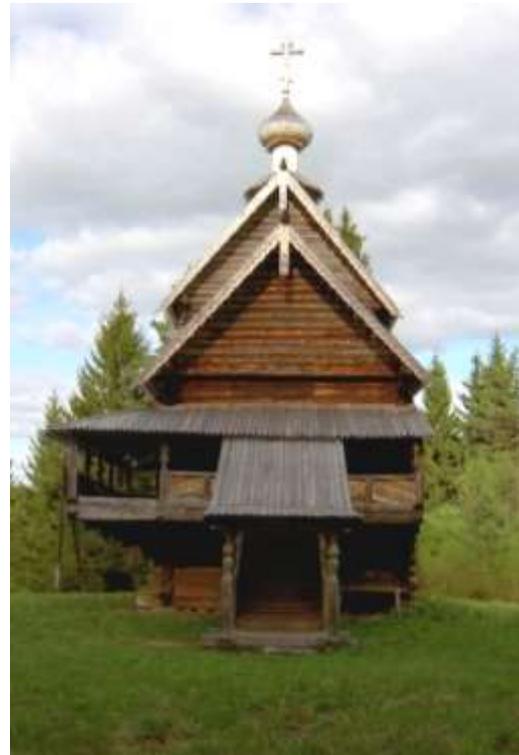
Церковь Вознесения из погоста Спас-на-Сози

Она имеет традиционную трехчастную композицию. Алтарный прируб пятигранный, рубленный "в лапу". Он имеет высокую, покрытую на пять скатов кровлю с полницами. Двухсветный храм и равновеликая с ним в плане трапезная покрыты двухскатными клинчатыми кровлями без полниц. С западной и северной стороны сделано открытое гульбище на выпусках с односкатным крыльцом. Вознесенская церковь интересна тем, что поставлена на высокий

подклет, который использовали как церковное хозяйственное помещение. Кроме того, подклет придает всей церкви монументальность.

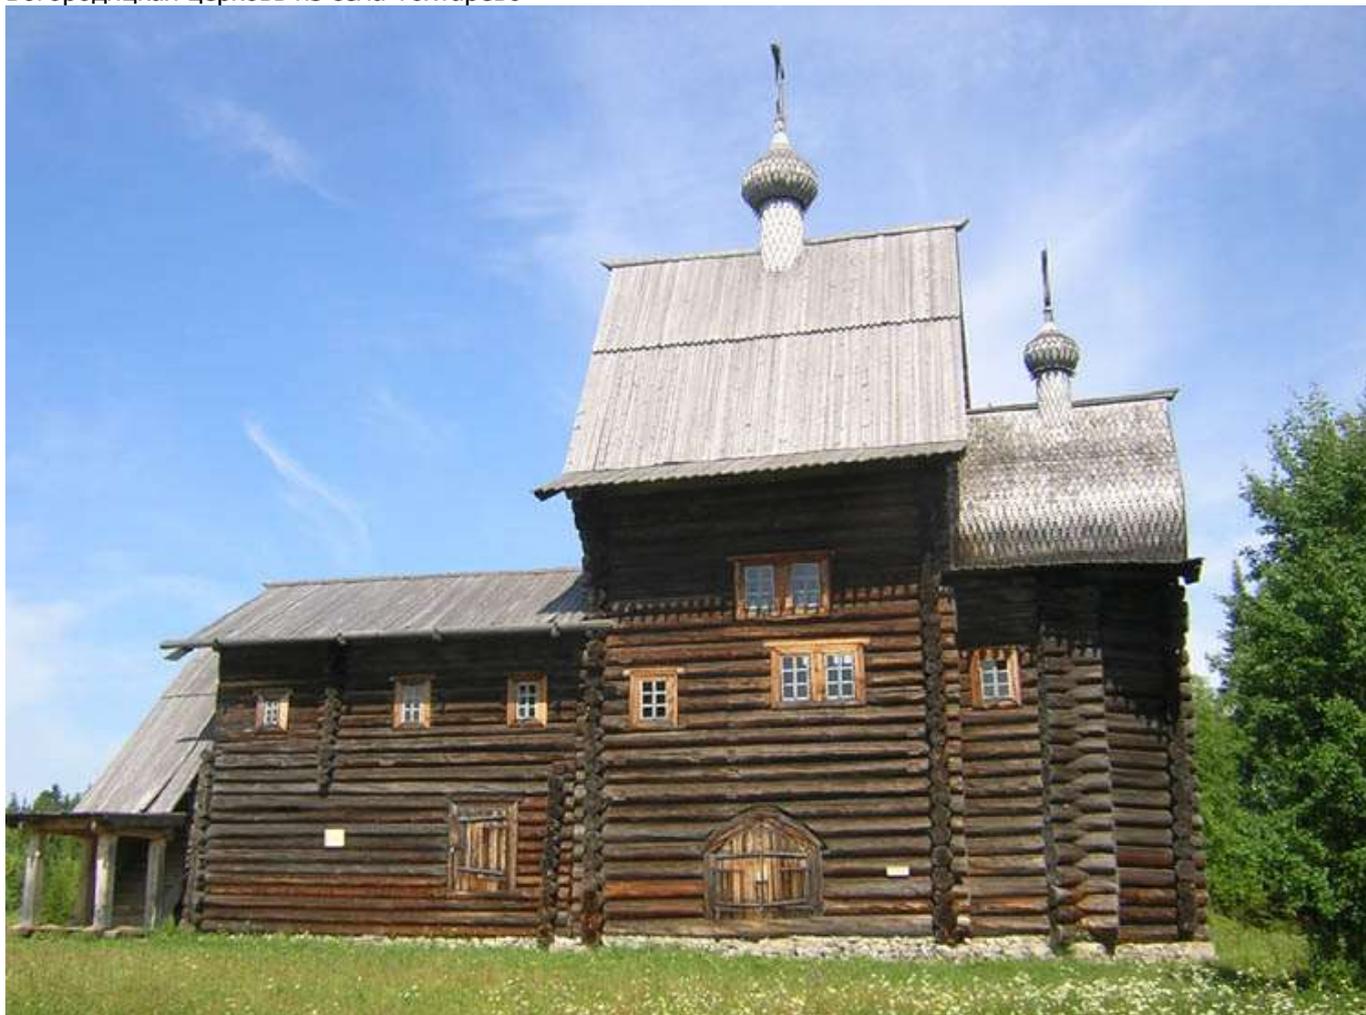
Например, композиция Богородицкой церкви из села Тохтарёво, построенной в 1694 году, состоит из центрального четверика размером 7 на 7 метров, трапезной с прирубленными сенями размером 7 на 9 метров и пятигранного алтарного прируба, размером 5 на 5 метров, расположенных на одной оси. Все помещения подняты на 3-х метровый подклет. Общая высота храма около 20 метров.

Центральный четверик завершается высокой клинчатой кровлей с полницами. Трапезная имеет пологую двухскатную кровлю, а над алтарным прирубом сделали покрытие в форме бочки. Над центральным четвериком и алтарем установлены небольшие главки на простых шеях. Все стены церкви рублены "в обло" из сосновых бревен. Под скатами полницы храма устроены ярко выраженные повалы. Покрытие в форме бочки сделано по слегам и заканчивается широкой полницей, с окончанием в виде усеченных пик. Бочка, главки и шейки покрыты городчатым лемехом.

Во второй половине XIX века вся церковь была обшита тесом, прибитым к вертикальным брускам с отступом от стены.

Богородицкая церковь из села Тохтарёво

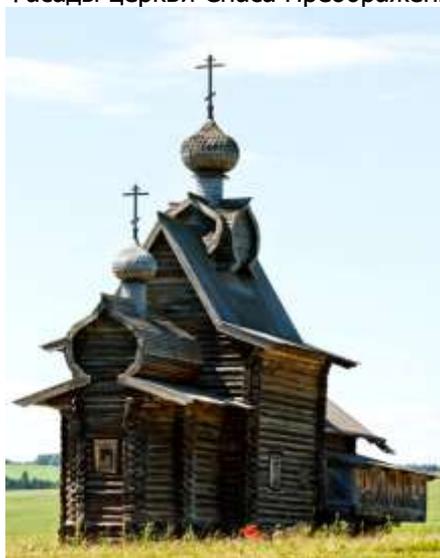
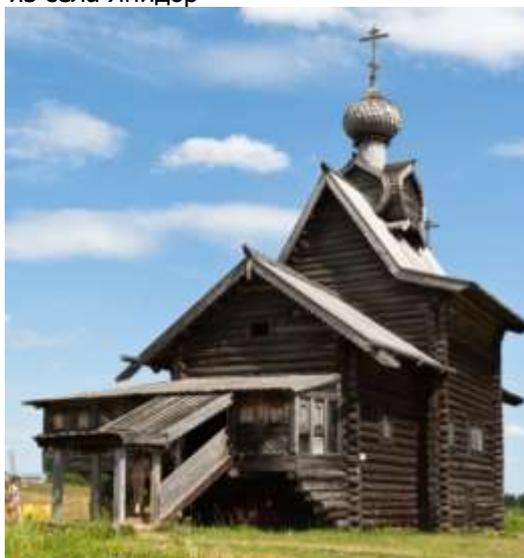
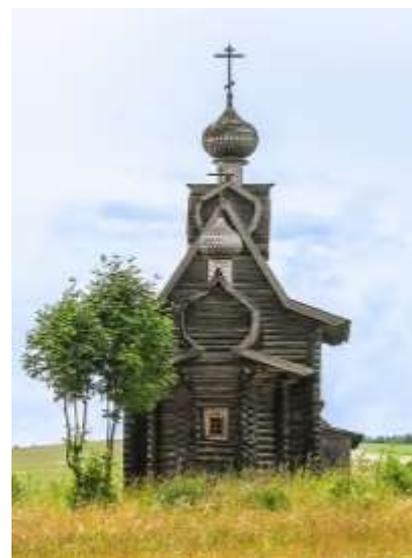
Фасады церкви Спаса Преображения из села Янидор

Над центральным срубом клинчатая кровля с широкими пологими полницами. Над трапезной двухскатная кровля с курицами и потоками. Алтарный прируб имеет покрытие в форме бочки. С западной и северной стороны трапезной устроена закрытая каркасная галерея на выпусках.

Главка над центральным срубом установлена на крещатой бочке, врезанной в конек клинчатой кровли. И главка, и бочки покрыты лемехом. Такая форма постамента под главку сохранилась только на церкви Спаса Преображения.

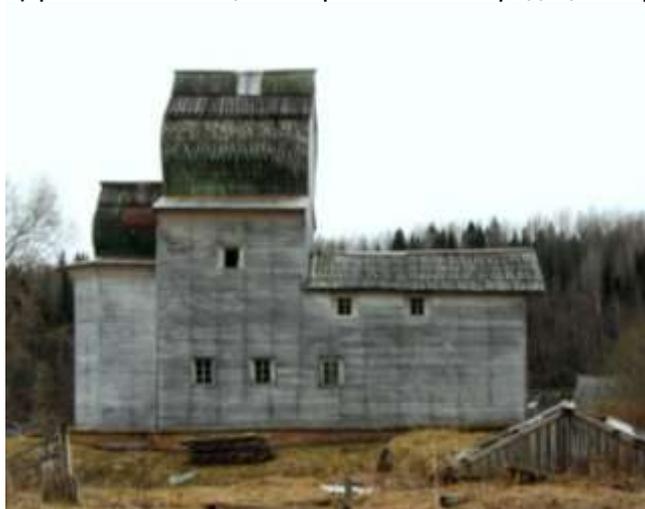
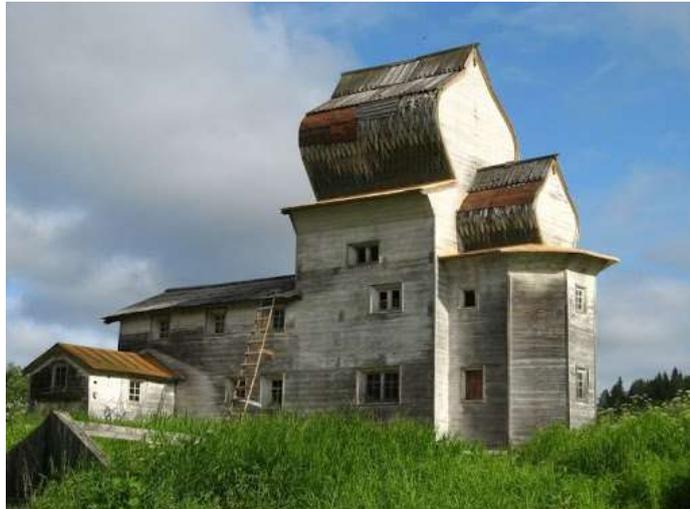
Церковь Благовещения Пресвятой Богородицы в Пустыньке

Храм представляет собой высокий двухэтажный сруб с сильно выраженным повалом. Центральный четверик накрыт мощной бочкой с полицами. Меньшая бочка завершает пятигранный алтарный прируб. Трапезная имеет пологую двухскатную кровлю. Церковь имела одну главку, которая была врезана в бочку центрального сруба.

В отличие от Богородицкой церкви из села Тохтарёво и церкви Спаса Преображения из села Янидор, алтарная бочка церкви в Пустыньке не является продолжением стены алтарного прируба. Она имеет самцово-слеговую конструкцию и пятискатную полицу.

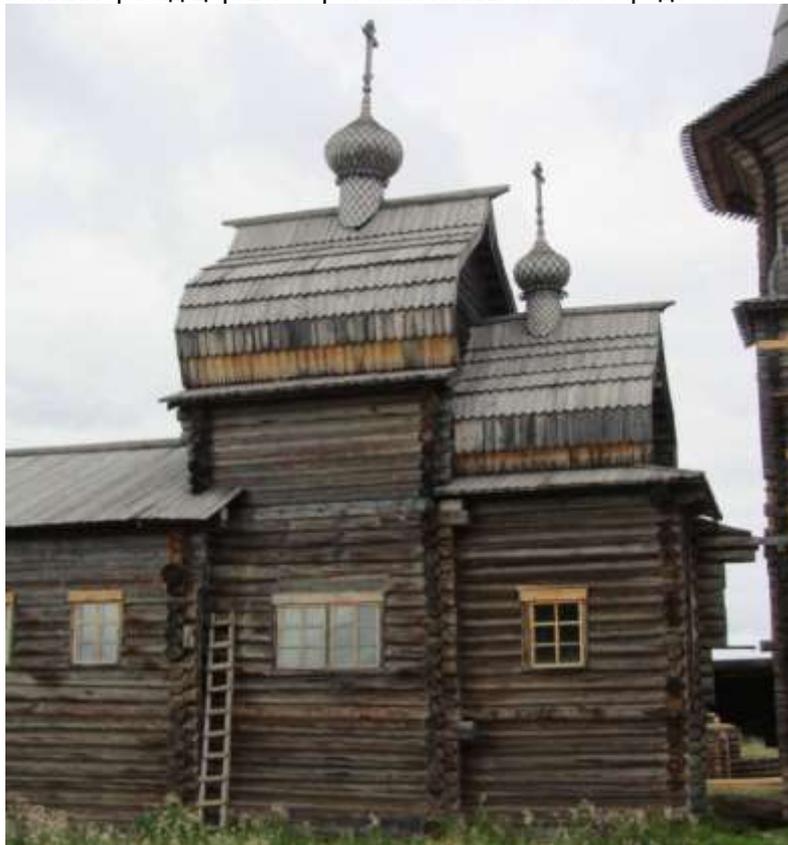
Килевидные бочки над храмом и алтарным прирубом завершаются главками на простой шейке.

Южный фасад церкви Обретения Главы Иоанна Предтечи

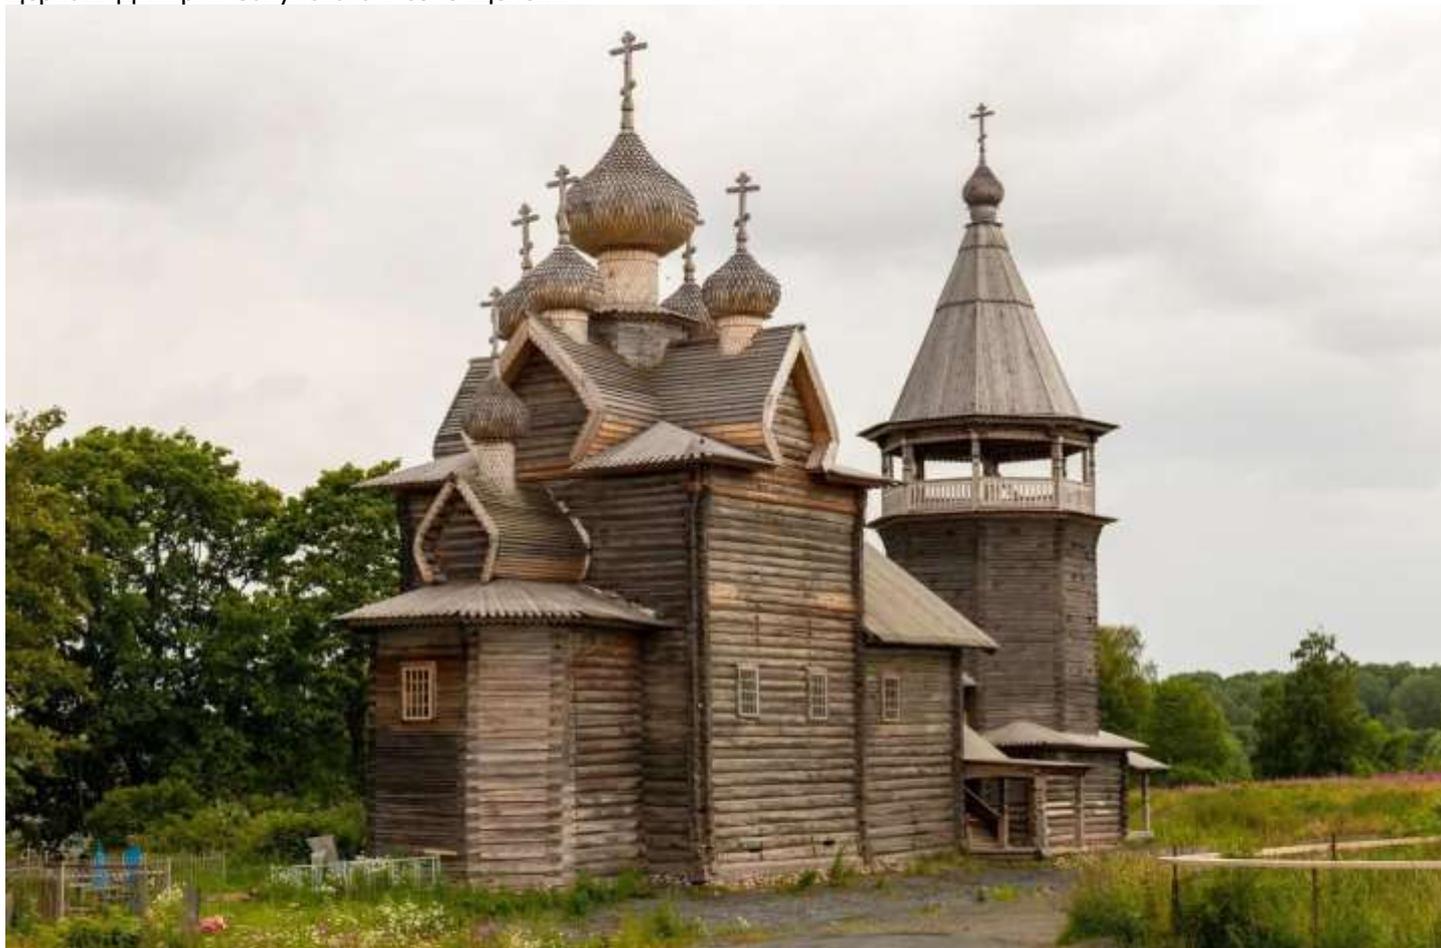
Церковь Дмитрия Солунского в селе Щелейки

Дмитриевская церковь состоит из прямоугольного сруба, который разделен перерубом на собственно храм и меньшую по размеру трапезную. К храму прирублен более узкий пятигранный алтарный сруб. В трапезную ведет двухвсходное крыльцо, с верхней площадки которого переброшен помост – переход в отдельно стоящую шатровую колокольню. Трапезная и алтарь примерно одной высоты, центральный четверик значительно выше. Над трапезной двускатная тесовая кровля, алтарь увенчан небольшой бочкой с полницами на пять скатов. Все стены центрального четверика переходят в бочки, которые образуют криволинейное покрытие храма – крещатую бочку. На пересечении бочек установлен восьмигранный постамент с большой центральной главкой на небольшой шейке. В щипцы четырех бочек врезаны меньшие по размеру главки. Еще одна главка установлена на бочке алтарного прируба. Все главки покрыты лемехом.

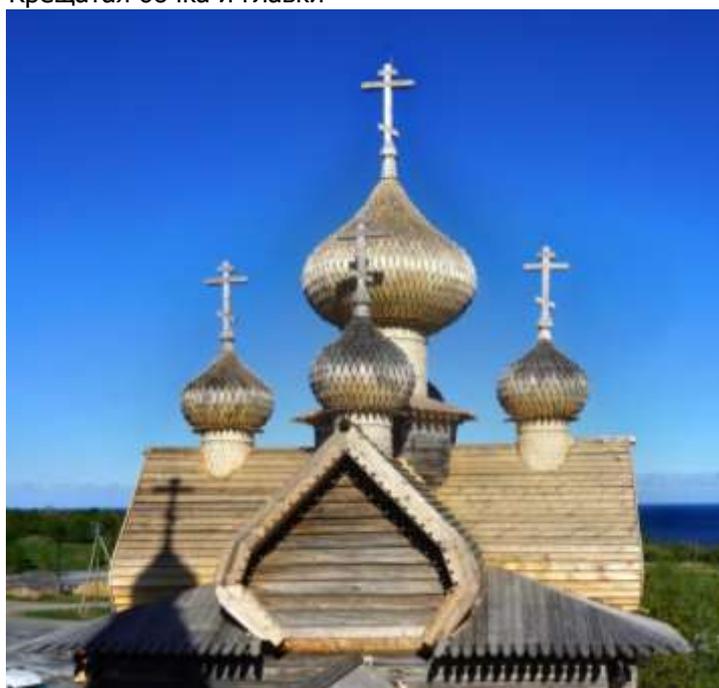
Крещатая бочка и главки

Кроме простых бочек на клетских храмах делали и более сложные покрытия. К ним относится крещатая бочка. В этом случае кровля храма представляла собой две пересекающиеся под прямым углом бочки. Такие покрытия получили распространение после того, как каноническим стало считаться пятиглавие. Крещатая бочка позволяла гармонично разместить пять глав, одну центральную и четыре на бочках.

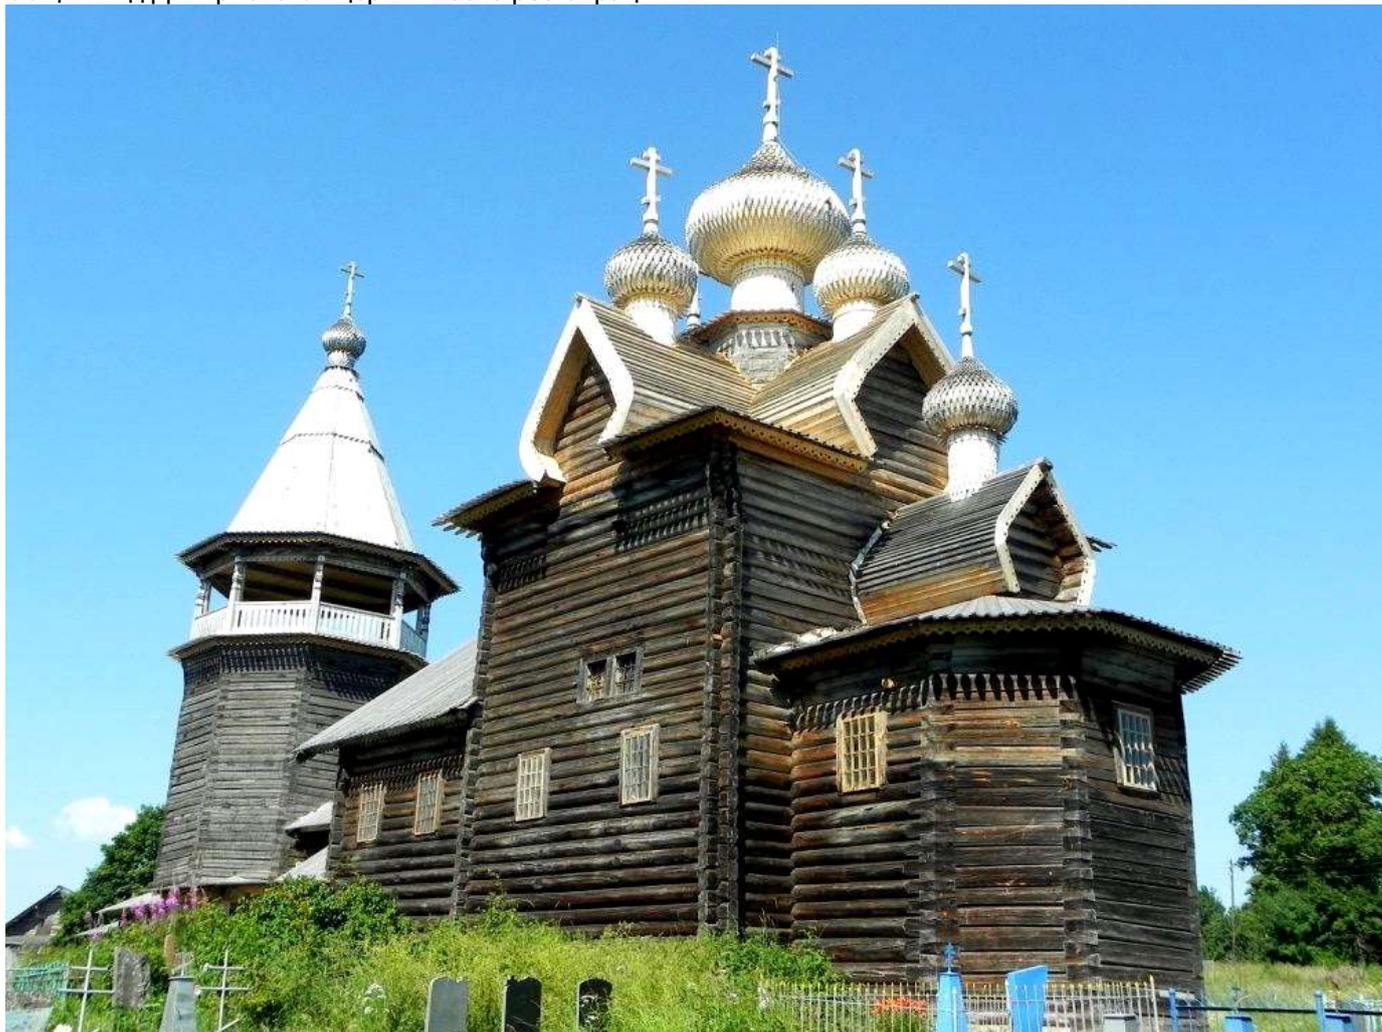
Общий вид Дмитриевской церкви после реставрации

В результате храм получил завершение в форме канонического пятиглавия, которое органично образовано конструкцией крещатой бочки.

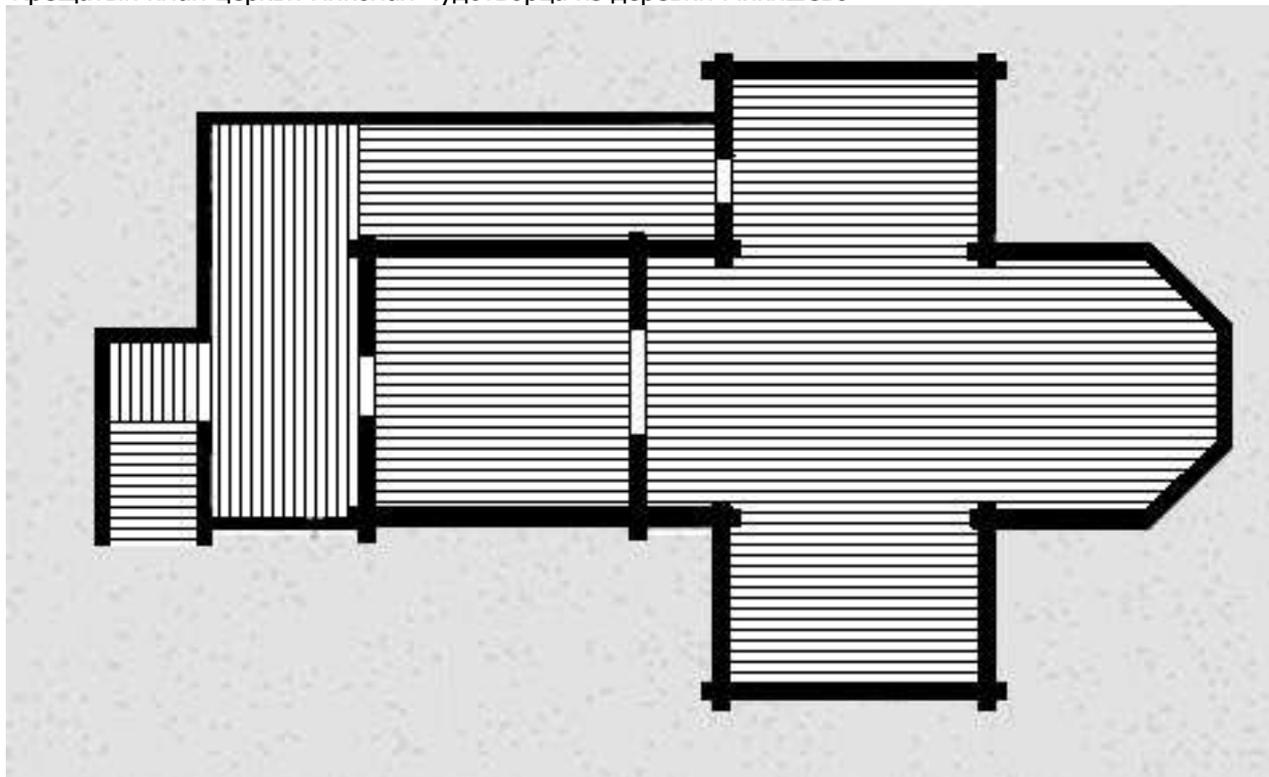
Крещатый план церкви Николая Чудотворца из деревни Мякишево

В Никольской церкви по оси запад – восток расположены трапезная, храм и пятигранный алтарь. К четверику храма по оси север – юг прирублены боковые ветви креста, которые увеличивают площадь молельной.
