Лекция 9. Клетские храмы (часть вторая)

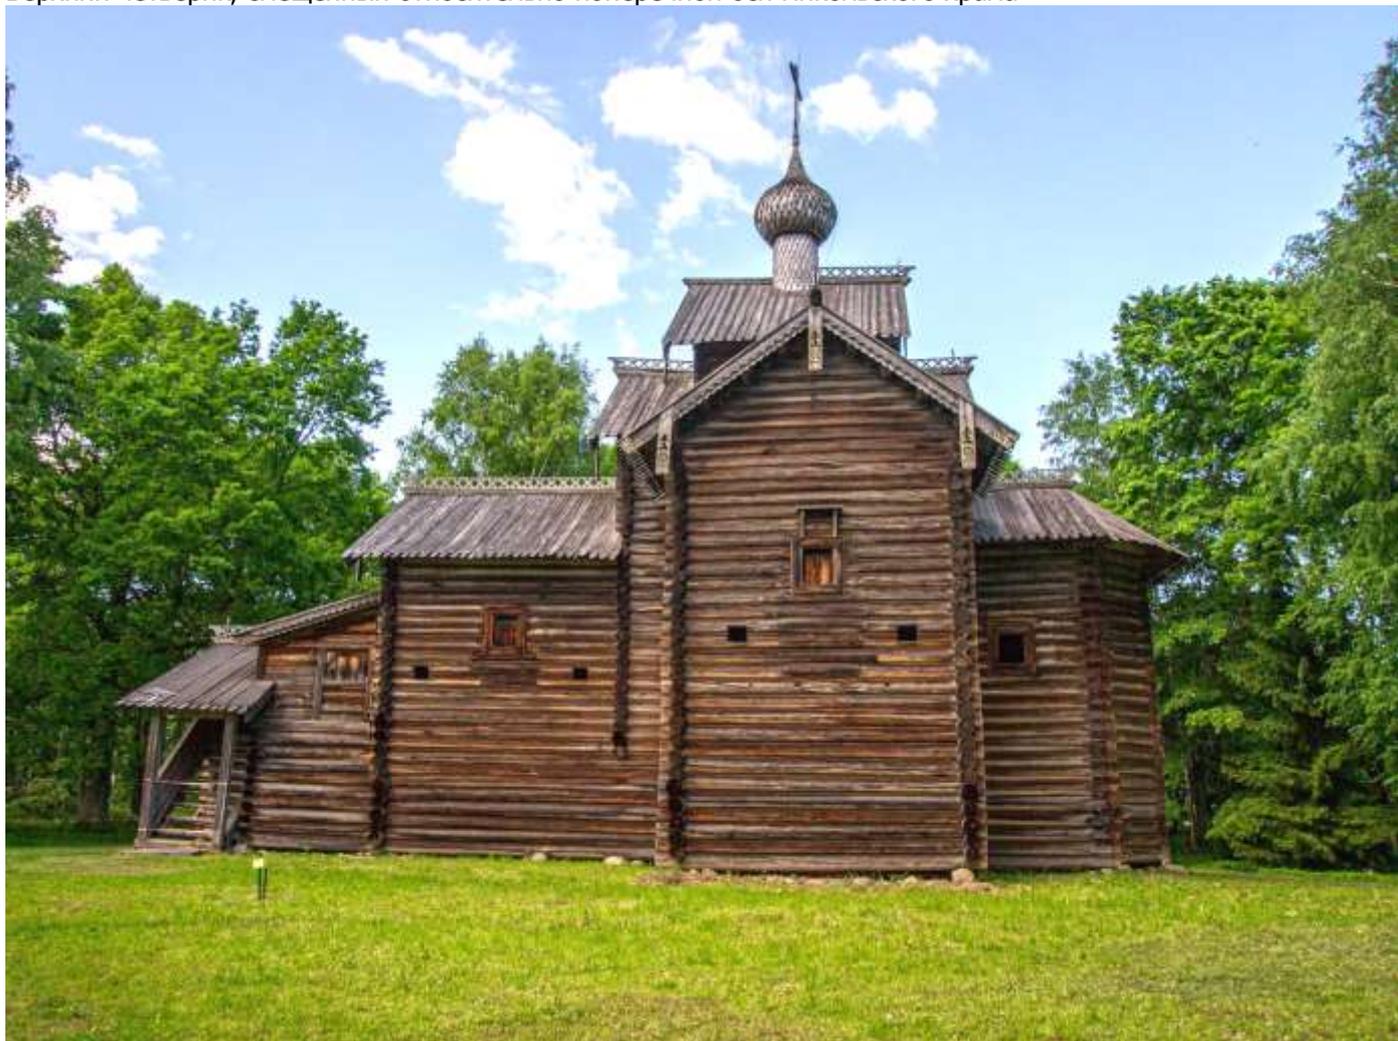
Верхний четверик, смещенный относительно поперечной оси Никольского храма

Однако объемно-пространственная композиция таких храмов еще не сложилась. По церковным канонам над алтарем ничего строить нельзя. Поэтому промежуточный ярус кровли на восточной стороне четверика пришлось делать не снаружи, как на западной стене, а внутри сруба. В результате верхний четверик стал более узким и сместился к западу.

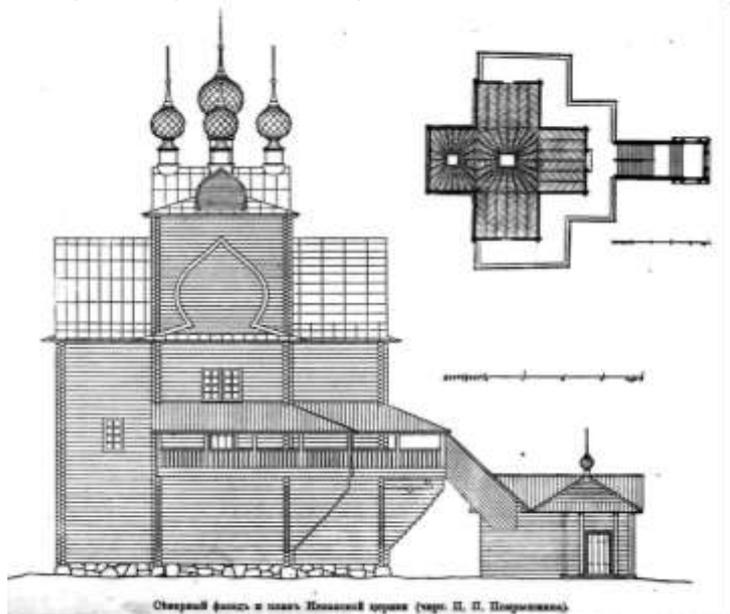
Обмерные чертежи П.П.Покрышкина

Четверик с четырьмя прирубамі образует в плане равноконечный крест. Храм поставлен на высокий подклет. Каждый из прирубов завершается крупной бочкой с полицами. Значительно более высокий центральный объем завершается крещатой бочкой, над которой установлено пятиглавие на тонких барабанах.

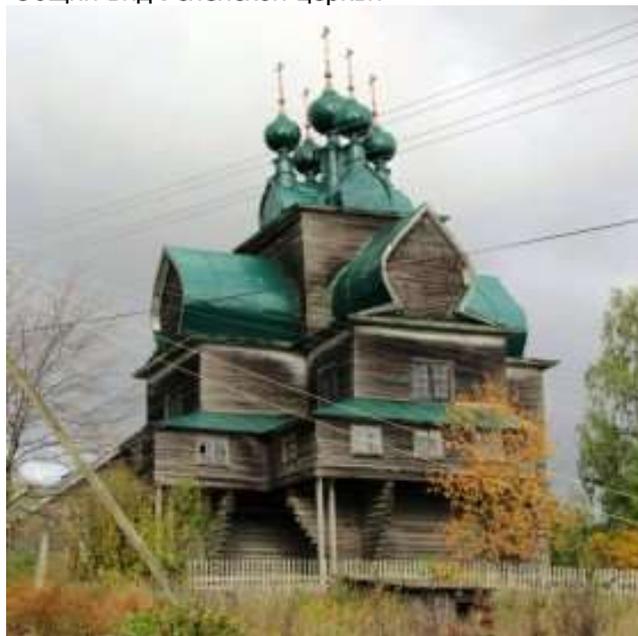
С трех сторон храм окружен крытой галереей, устроенной на мощных выпусках. На галерею ведет одновсходная лестница с крыльцом "на отnose".

Общий вид Успенской церкви

В 1853 году храм обшили тесом и покрасили. Галерею сделали глухой, а новое крыльцо с лестницей тоже обшили тесом. В 1856 году главки, бочки и крышу покрыли листовым железом и выкрасили медянкой.

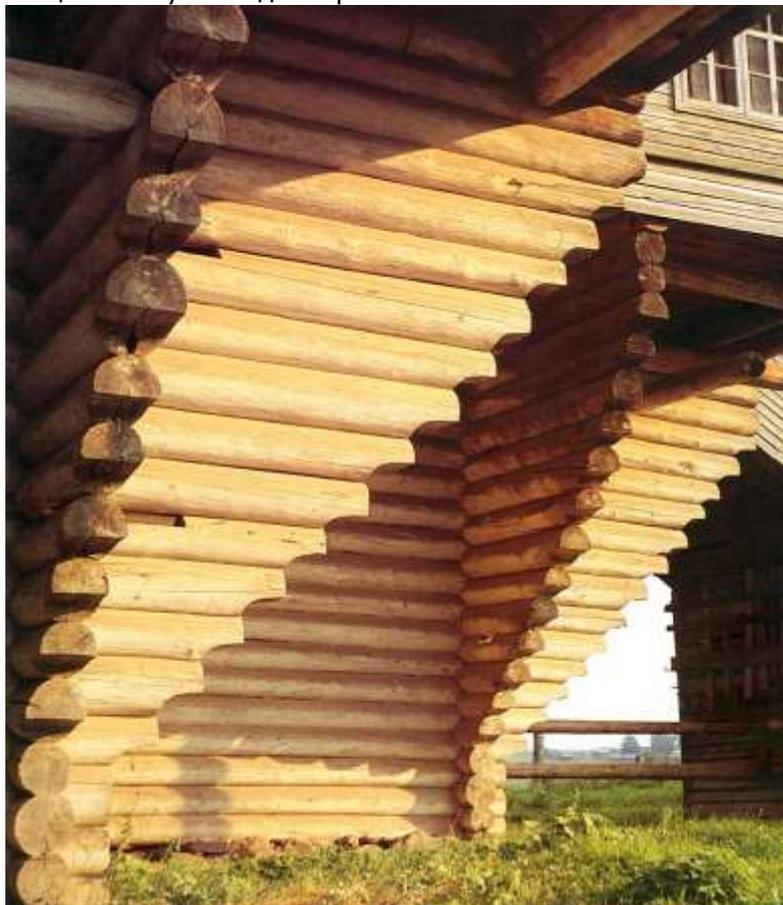
Мощные выпуски под галереей

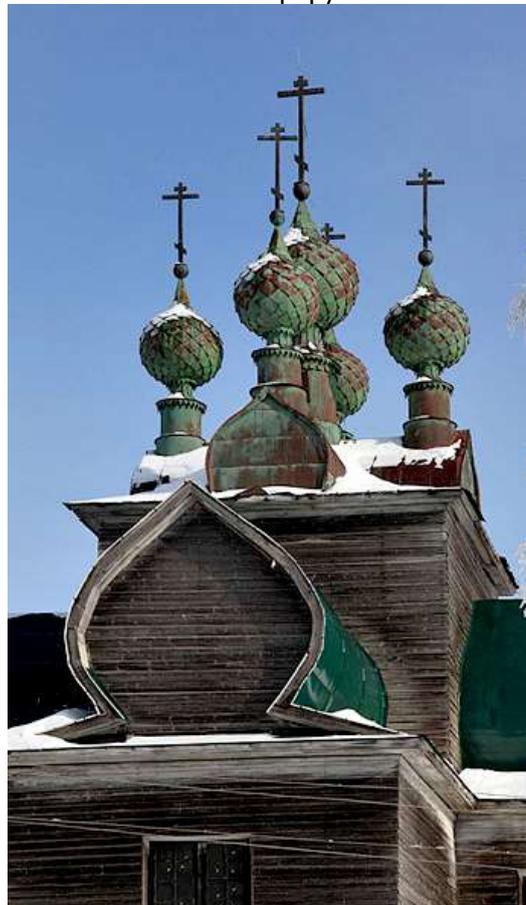
Пятиглавие и бочка прируба

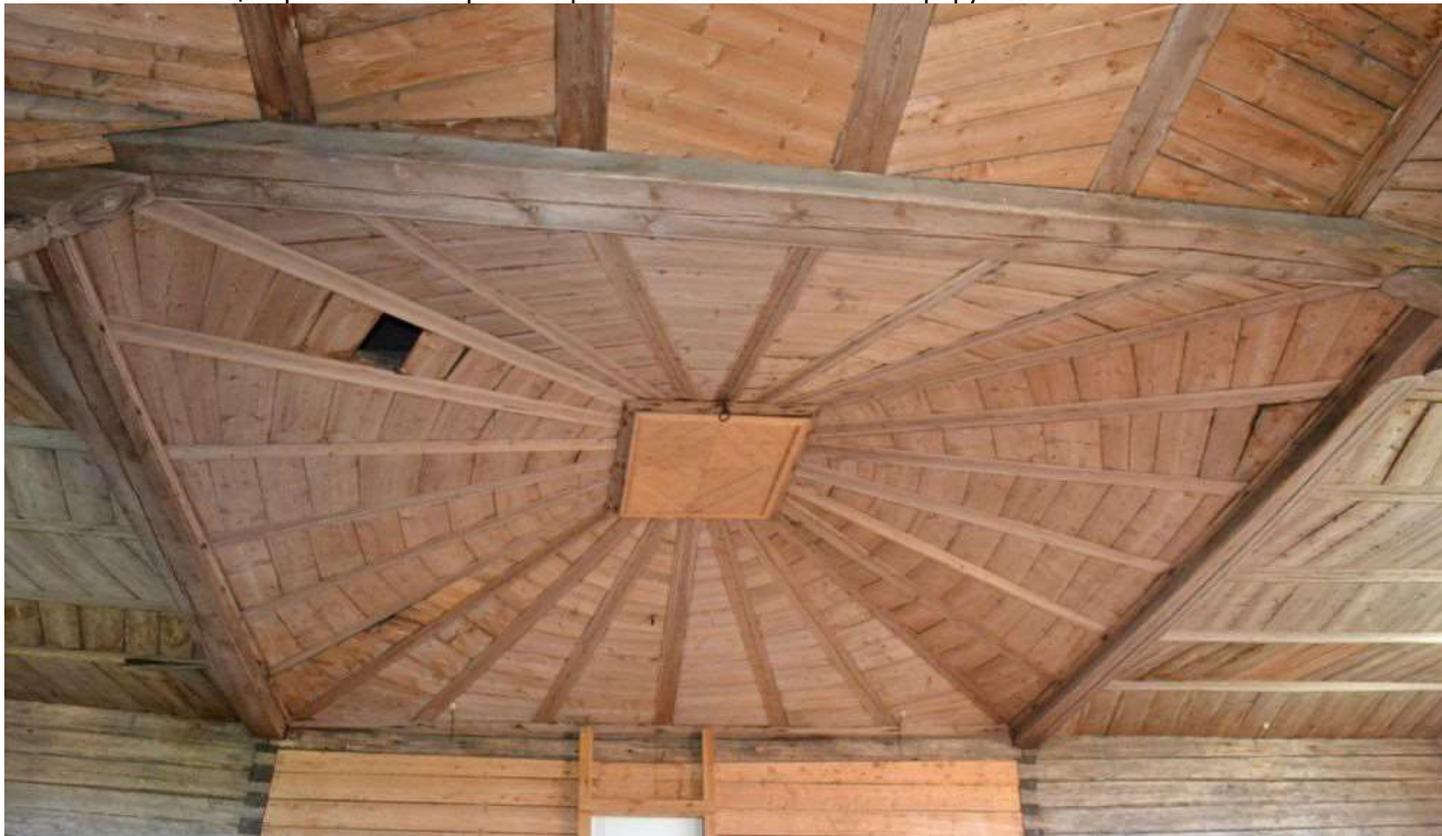
Потолок "небо" в центральном четверике и прямые потолки "в косяк" в прирубках

В интерьере сохранились плоские потолки в прирубках, сделанные из коротких досок "в косяк".

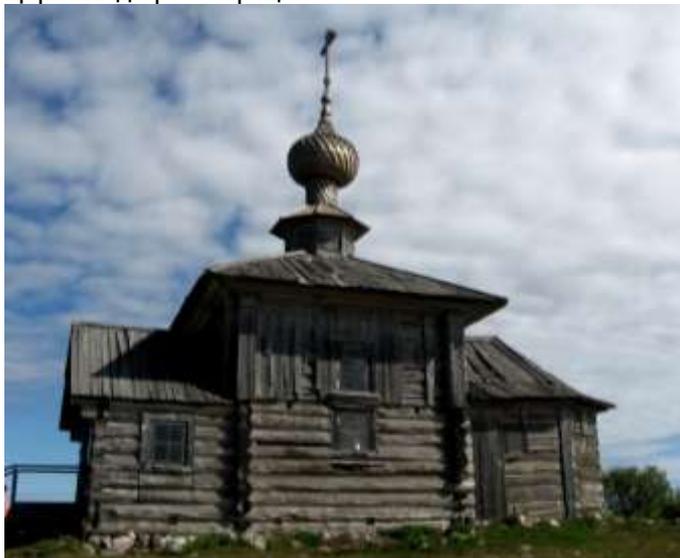
Церковь до реставрации

По композиции это обычная трехчастная клетская церковь, но центральный четверик завершается четырехскатной крышей, "колпаком". На ней установлен восьмигранный постамент с главкой. Во всем остальном церковь повторяет традиционные формы. Сруб храма и притвора сделаны из бревен, рубленных "в обло", а стены пятигранного алтаря из бруса "в лапу". В интерьере стены тесаны "в лас". Первоначально церковь с трех сторон имела галерею.

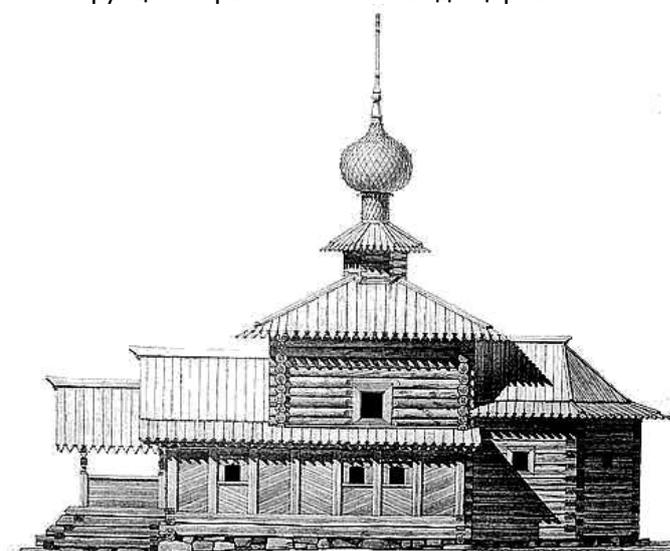
Реконструкция первоначального вида церкви

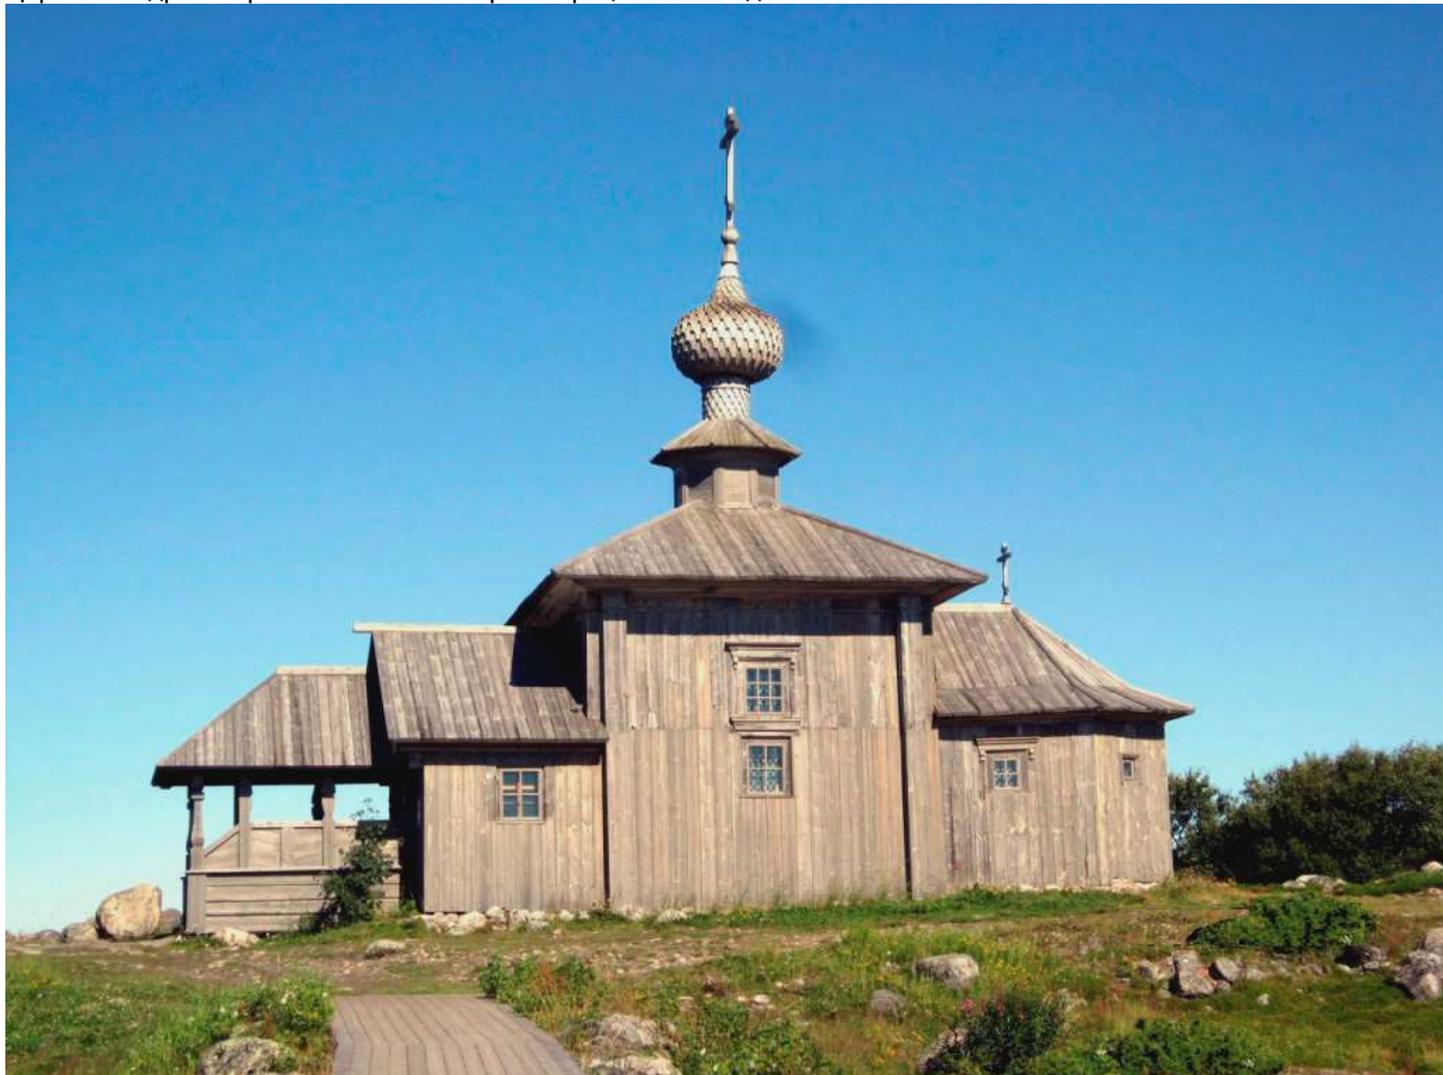
Церковь Андрея Первозванного после реставрации 2012 года

В 2012 году церковь реставрировали на середину XVIII века.

В 1972 г. А.В. Ополовниковым при участии И.Н. Шургина были выполнены обмеры и проект реконструкции церкви на начало XVIII в. В 1980-е годы на Андреевской церкви проводились ремонтные работы.

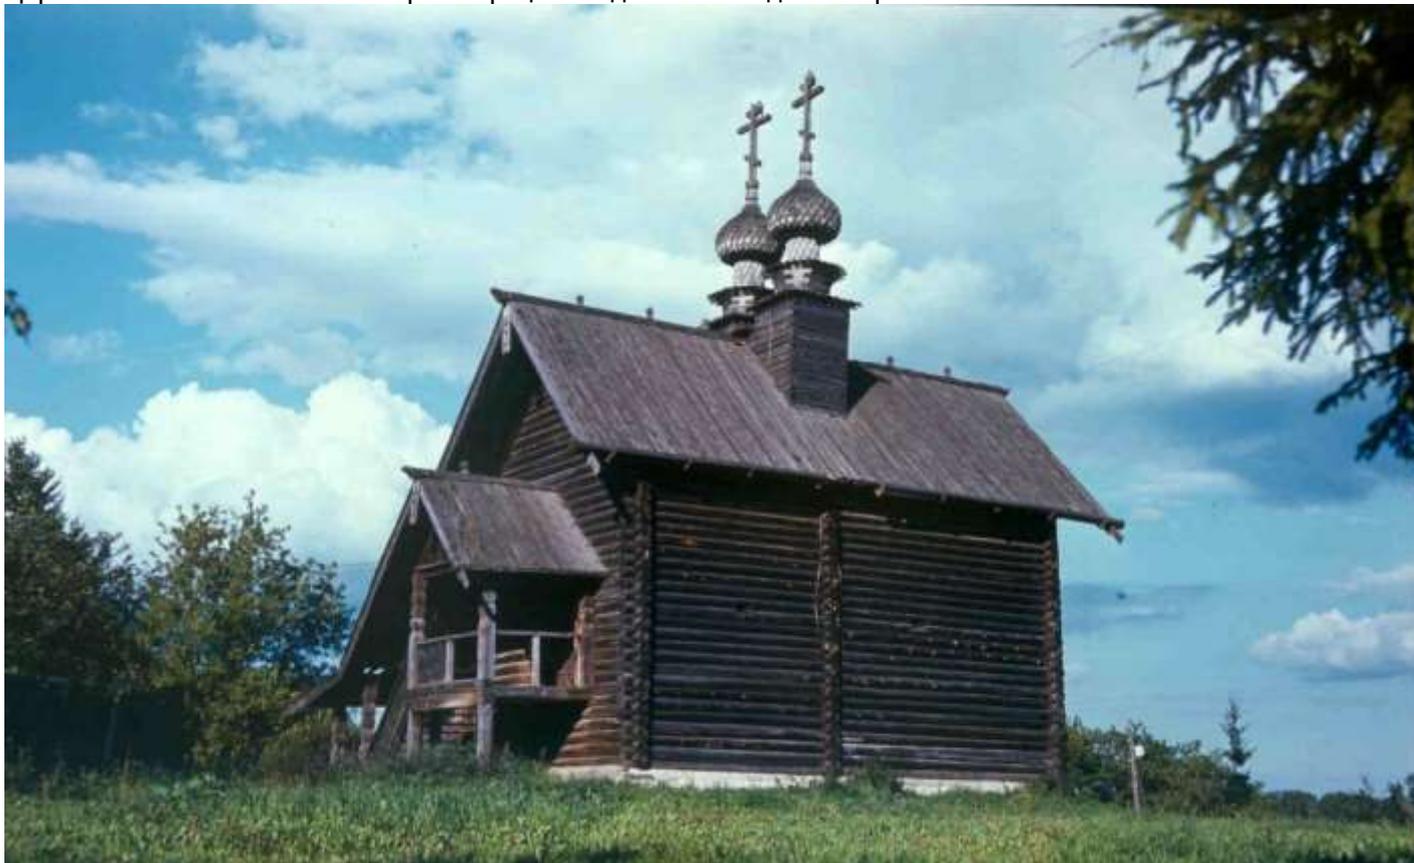
Церковь Иоакима и Анны после реставрации. Вид с юго-западной стороны

Единый четверик поставлен на подклет и разделен перерубом на две части, алтарная апсида отсутствует, алтарная ниша была вытесана изнутри в восточной стене. Сруб накрыт простой двускатной кровлей, с западной стороны – односкатное крыльцо. Храм двухпрестольный,

поэтому увенчан двумя главками на небольших восьмериках, установленных на квадратных подглавиях, связанных малым прямоугольным срубом.

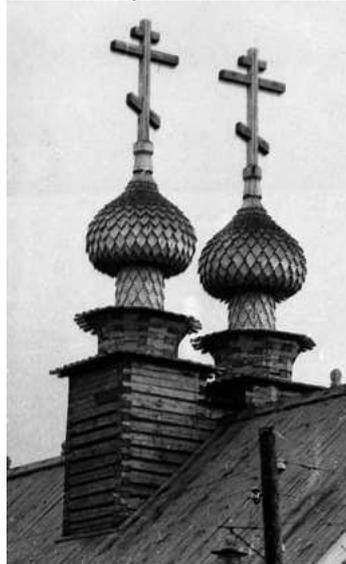
Главки церкви

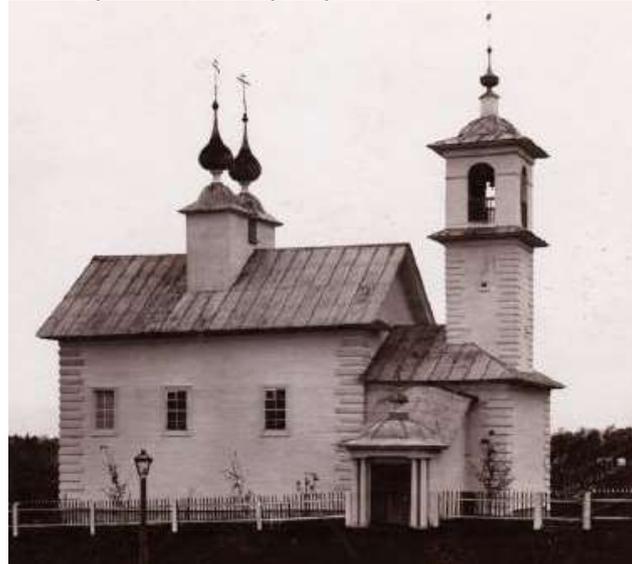
Вид церкви после перестройки 1830-х годов

В 1830-х годах храм был обшит тесом и декорирован в классическом стиле. Крыльцо заменили на крытую паперть с колонным портиком и двухъярусной колокольней. При реставрации 1968 – 1971 годов все поздние пристройки и обшивка были удалены.

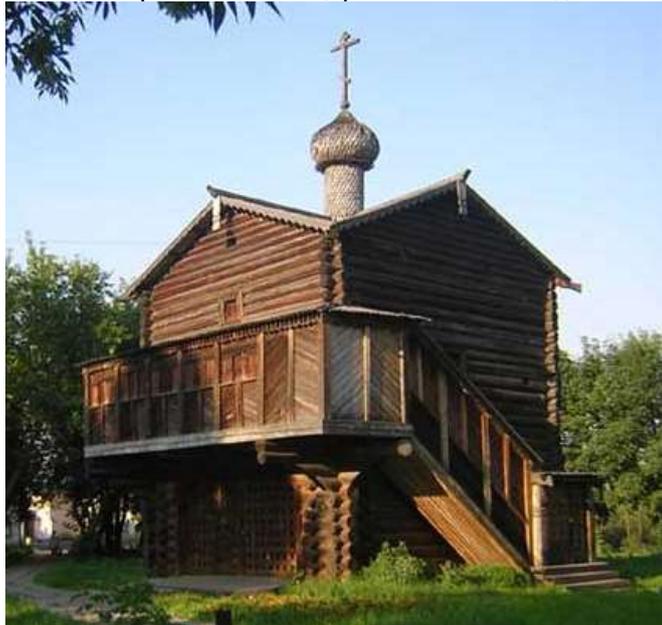
Михайло-Архангельская церковь в Слободском, имеет мощный сруб под восьмискатной кровлей. Она была построена в 1610 году как надвратная церковь Богоявленского мужского монастыря. На западной стороне устроили глухую каркасную галерею-паперть на выпусках.

Михайло-Архангельская церковь с юго-запада

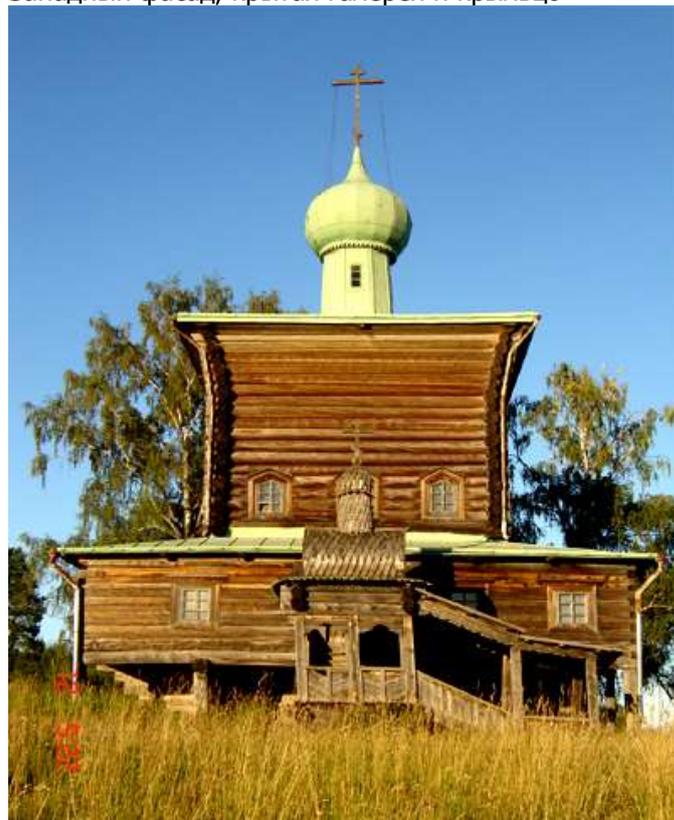
Западный фасад, крытая галерея и крыльцо

Церковь представляет собой мощный четверик из толстых бревен с повалами по всем стенам и пятигранным алтарным срубом. С трех сторон храм окружен закрытой галереей на выпусках. На галерею с запада ведет двухмаршевая лестница.

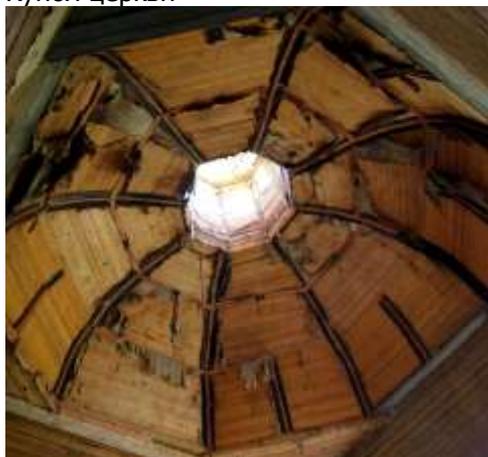
Первоначальное покрытие храма неизвестно, алтарь накрыт бочкой с полицами. После перестройки 1717 года центральный сруб перекрыли пологой четырехскатной кровлей с главкой на световом барабане. Внутри церкви сделали подшивной восьмигранный купол с росписью на холсте.

Купол церкви

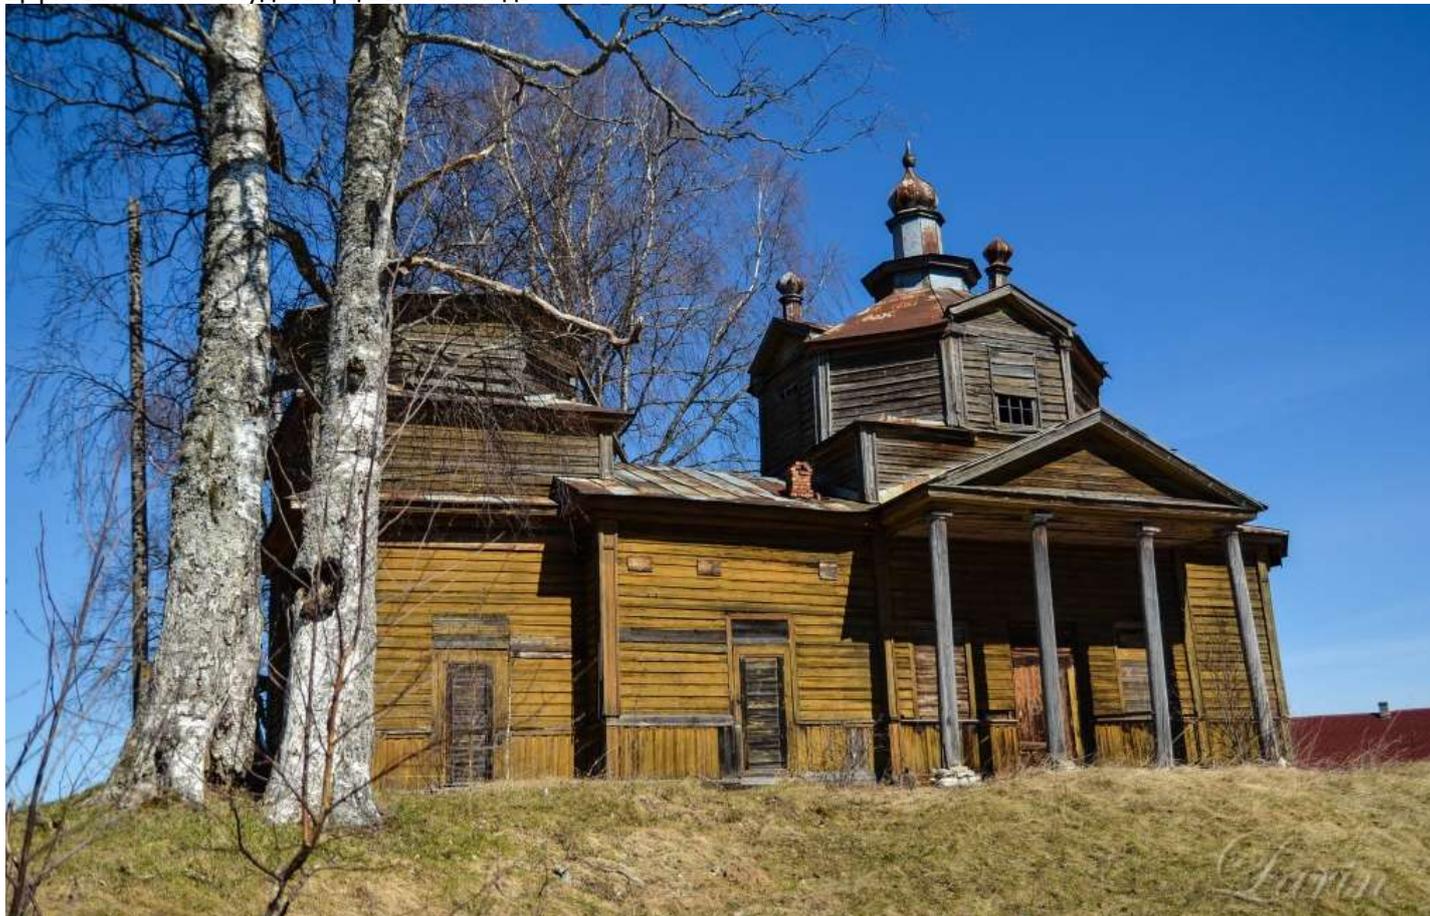
Церковь Николая Чудотворца в селе Лидь

Храм построили в начале XIX века, в 1864 году он был перестроен в стилистике каменной архитектуры. Весь храм обшили досками, к центральной части церкви пристроили боковые портики с колоннами и треугольным фронтоном.
