Лекция 10. Шатровые храмы (первая часть).

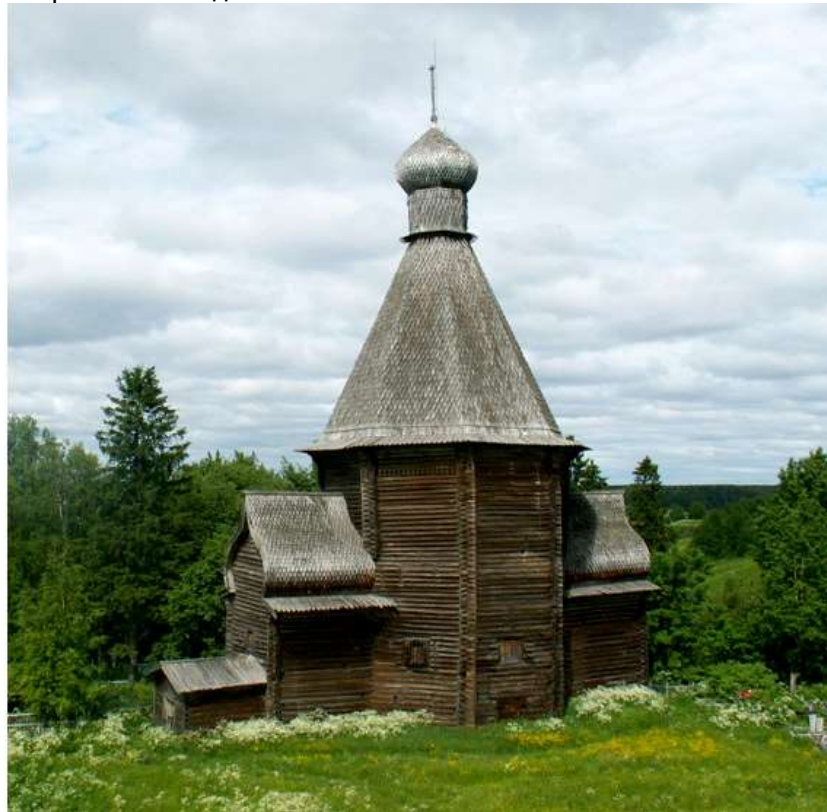
Современный вид с юго-востока

Сейчас храм кажется грузным и приземистым, но это связано с тем, что при ремонте 1845 года нижние сгнившие венцы сруба не заменили новыми, а просто убрали, опустив весь храм на несколько метров. Тогда же разобрали висячую тесовую галерею-паперть на "выпусках", которая окружала храм с трёх сторон.

Планировка храма традиционна. К центральному восьмерику прирублены одинаковые по размеру прямоугольные трапезная и алтарь. Такие храмы называли "круглые о 14 стенах". На входе в трапезную устроен небольшой притвор из бруса "в лапу". Все срубы из массивных бревен, рубленных "в обло". В своей верхней части стены имеют повалы.

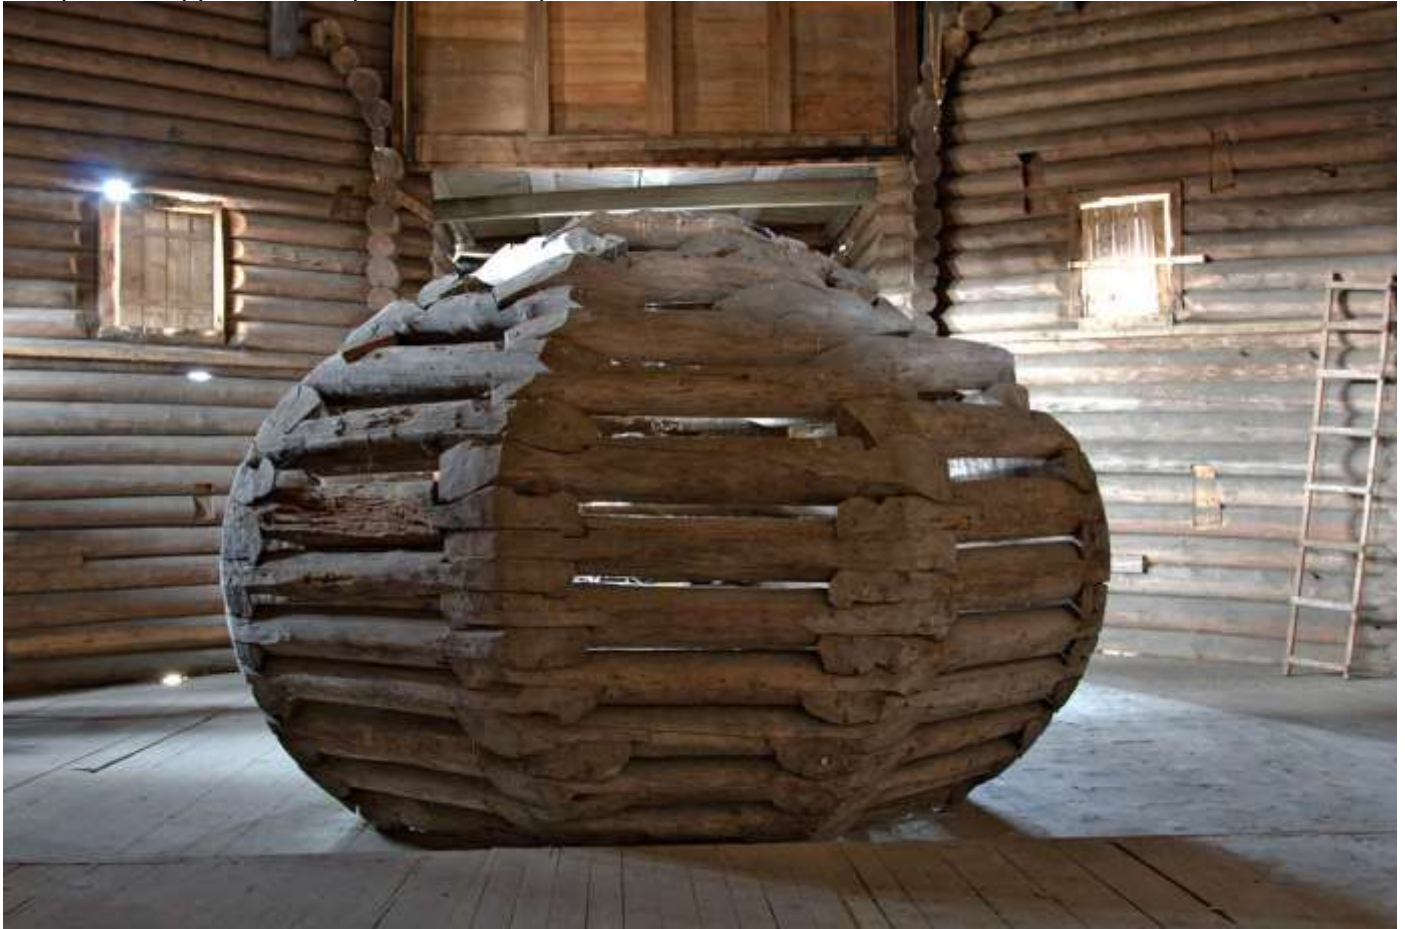
Шатер, барабан и главка рублены "в реж". Это единственный из дошедших до наших дней деревянных храмов, имеющий рубленую конструкцию не только шатра, но и главы.

Историческая рубленая "в реж" главка церкви

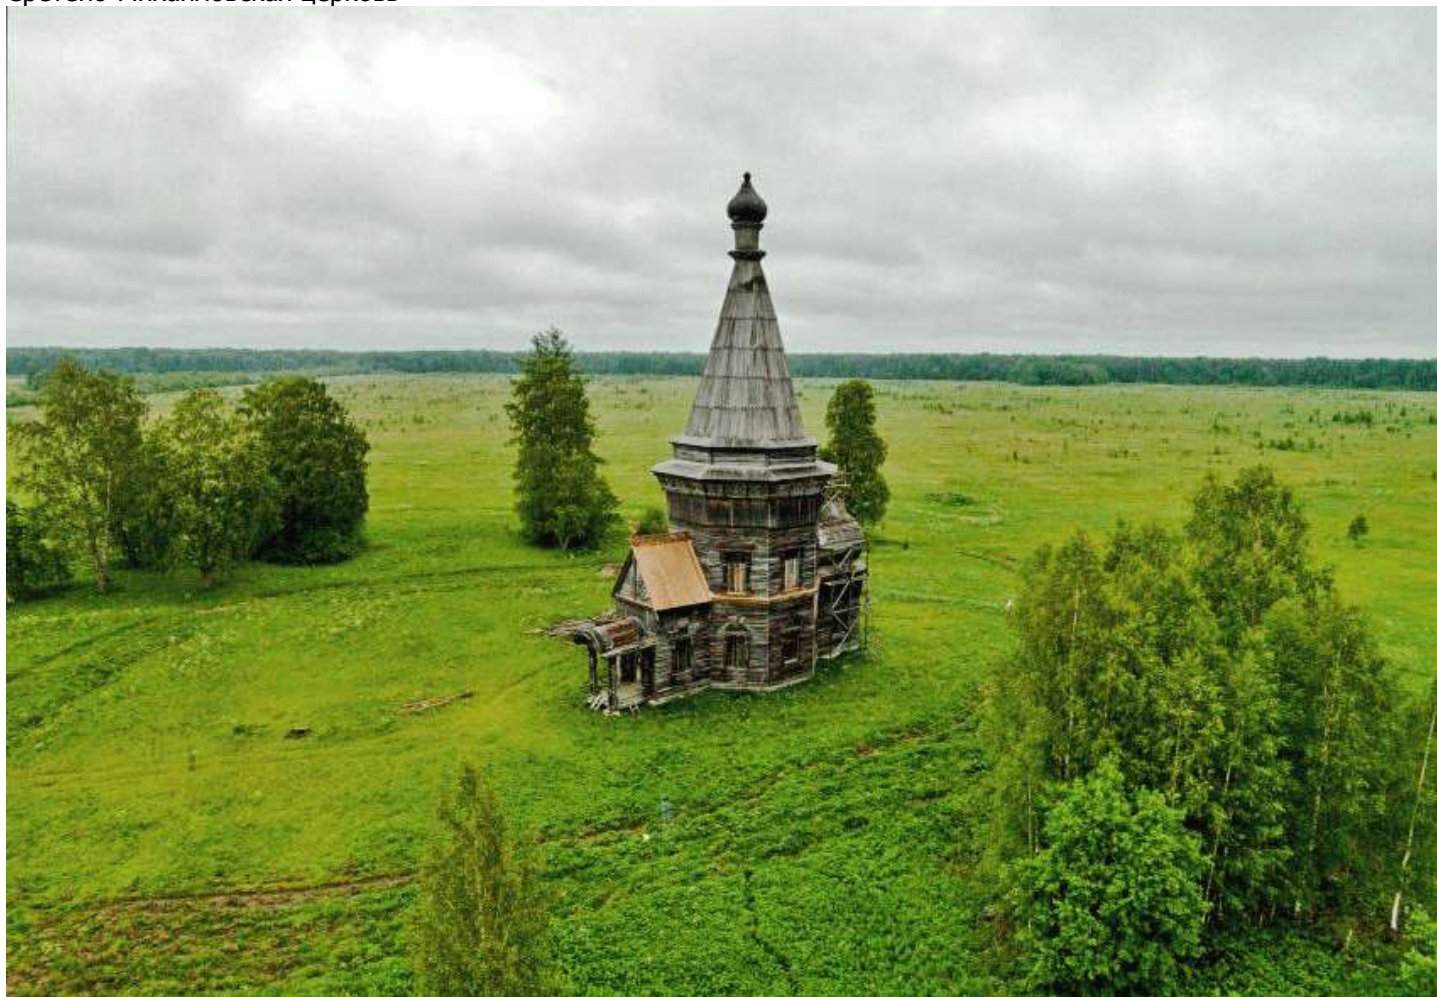
Сретено-Михайловская церковь в своей основе является восьмериком с двумя прирубами – алтарным с востока и притвором с запада. Первоначально церковь имела галерею-паперть, огибавшую здание с трех сторон. На галерею вели два крыльца, из которых южное было на два восхода. Галерею поддерживали кронштейны-выпуски перерубов и выпуски бревен стен сруба притвора. Каждый кронштейн состоял из пяти бревен.

Стены сложены из бревен толщиной до 40 см, внутри алтарного прируба бревна отесаны. Первоначально полы в церкви были сделаны из широких плах. Потолки по балкам, из досок в "косяк", позднее замененные на "небо". Тябла "неба" были расписаны растительным орнаментом.

Восьмерик покрыт высоким шатром, над алтарным прирубом покрытие в виде бочки, а притвор имеет простую двухскатную кровлю.

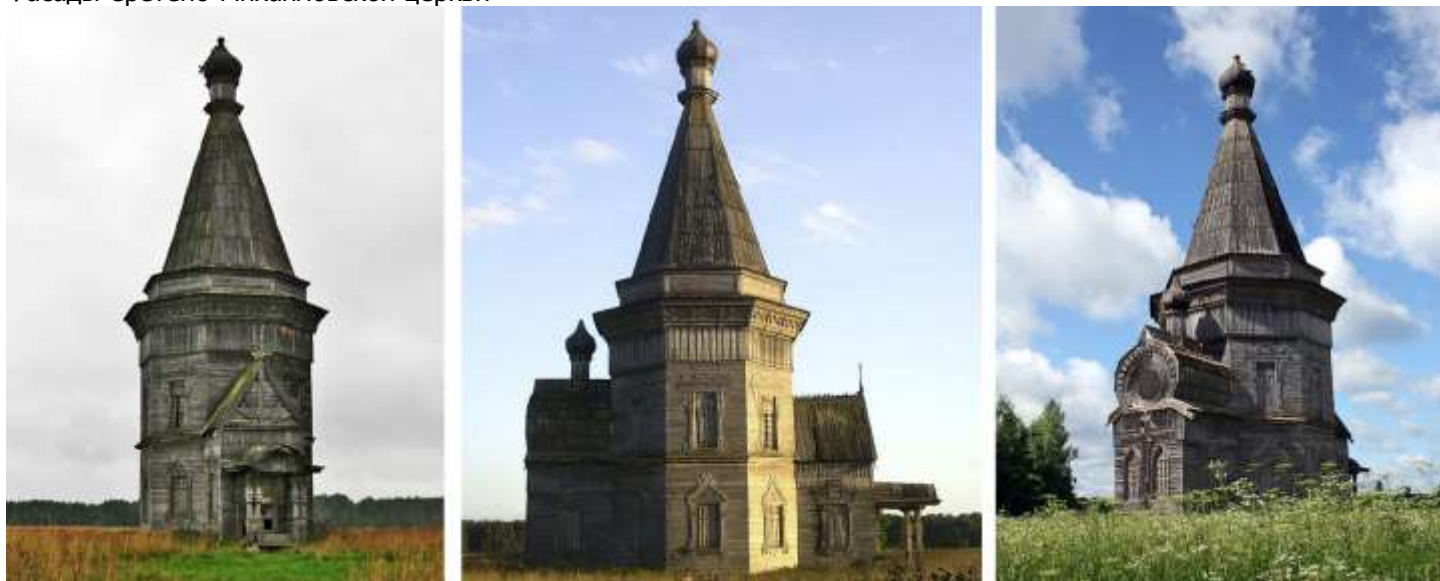
Фасады Сретено-Михайловской церкви

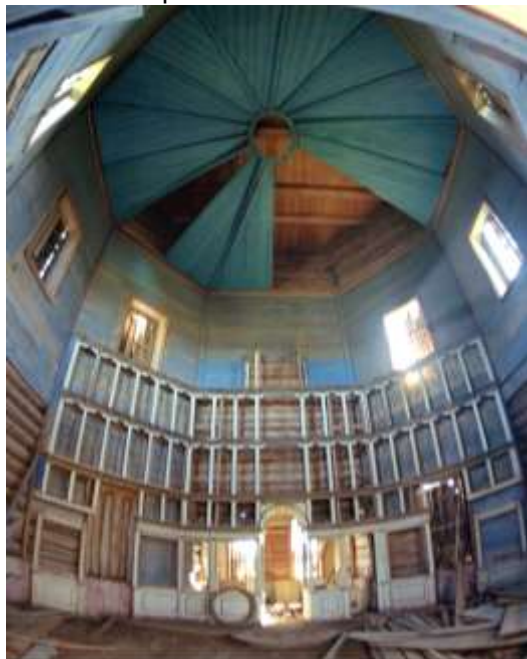
Окна восьмерика и "небо"

В 1894 – 1895 годах провели новый капитальный ремонт храма. Срубная часть церкви была полностью перебрана и собрана вновь, в основном из старого материала. Перебранный восьмерик с прирубам остался в своих исторических размерах. Из первоначальных покрытий сохранилась только бочка алтаря. Шатер и покрытие притвора были сделаны заново. При этом в основании шатра был устроен небольшой постамент. Новое "небо" сделали на высоте более 10 метров от пола. В срубе восьмерика на втором ярусе устроили высокие новые окна.

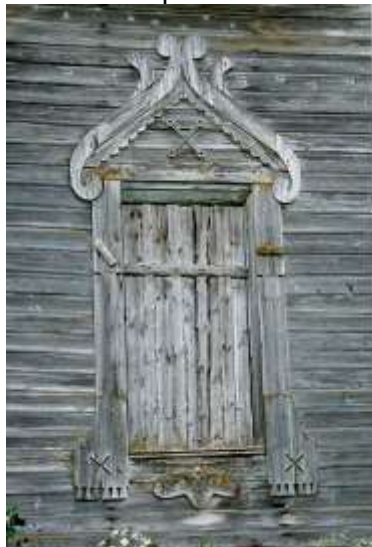
Окно восьмерика

При перестройке в 1895 году на фасадах храма сделали декоративную обшивку. В отличие от стандартной дощатой обшивки, на Сретено-Михайловской церкви обшивка выполнена в

эklekтичном стиле с обилием декоративных элементов. Церковь полностью утратила свой первоначальный вид и получила новый архитектурный облик. Обшивка и декоративные обрамления окон были ярко раскрашены.

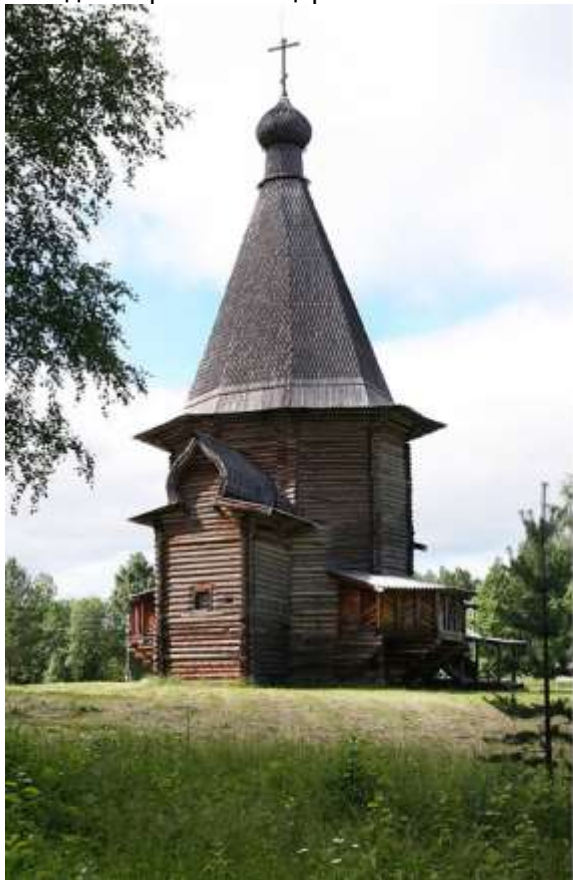
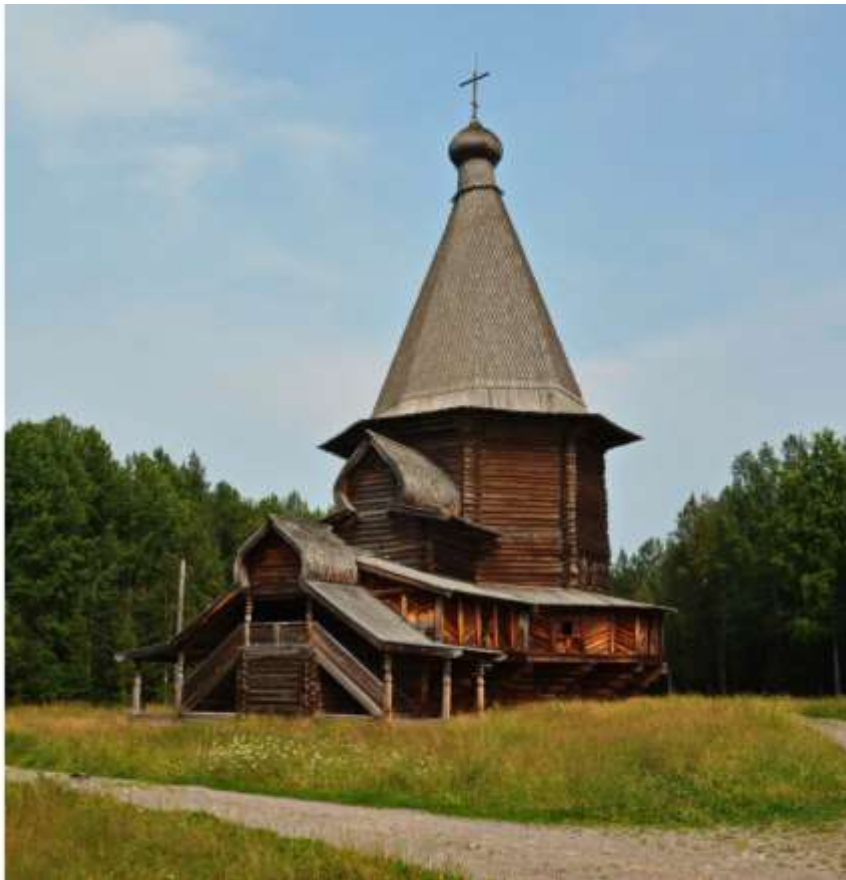
Фасады Георгиевской церкви

Планировка церкви Георгия Победоносца традиционна. Основой храма служит высокий восьмигранный сруб, рубленный "в обло". Восьмерик несколько вытянут по оси север – юг. К центральному срубам с востока и запада сделаны равновеликие прирубы алтаря и притвора. Храм на высоком подклете с трех сторон окружён закрытой висячей галереей с односкатной кровлей. Галерея на выпусках, каркасная, с зашивкой "в косяк".

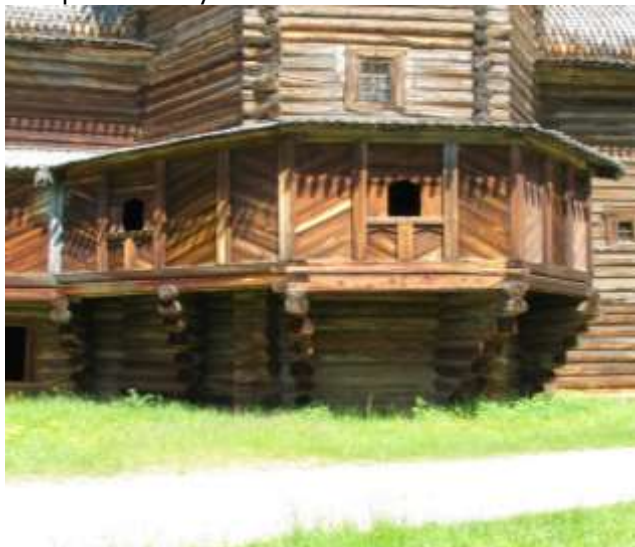
Галерея на выпусках с зашивкой "в косяк"

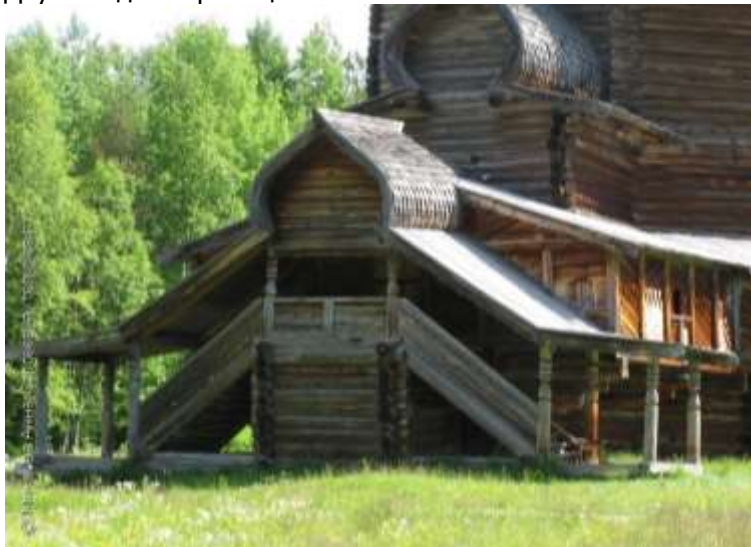
Двухвходное крыльцо с бочкой

На галерею ведет двухвходное крыльцо с пологими кровлями на резных столбиках и рундуком покрытым бочкой.

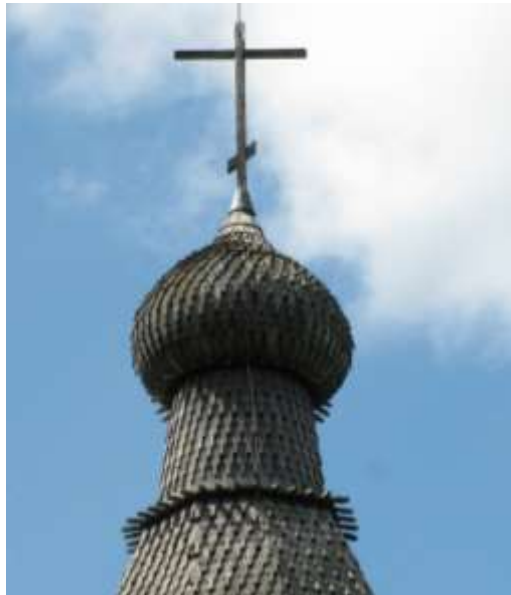
Главка, барабан и шатер

Восьмерик с повалами увенчан высоким шатром с главкой на барабане. Повал сделан из бревен рубленных "в реж", для вентиляции внутреннего пространства. Шатер рубленный, из бревен "в реж", но в отличие от церкви в Лявле, на нем установлен каркасный барабан с главкой. Главка стропильная, с журавцами. Покрытие главки выполнено городчатым лемехом. Так же лемехом покрыт барабан главки и шатер. Высота церкви составляет 36 метров. Над алтарным прирубом и притвором покрытия в виде изящных бочек с широкими полницами.

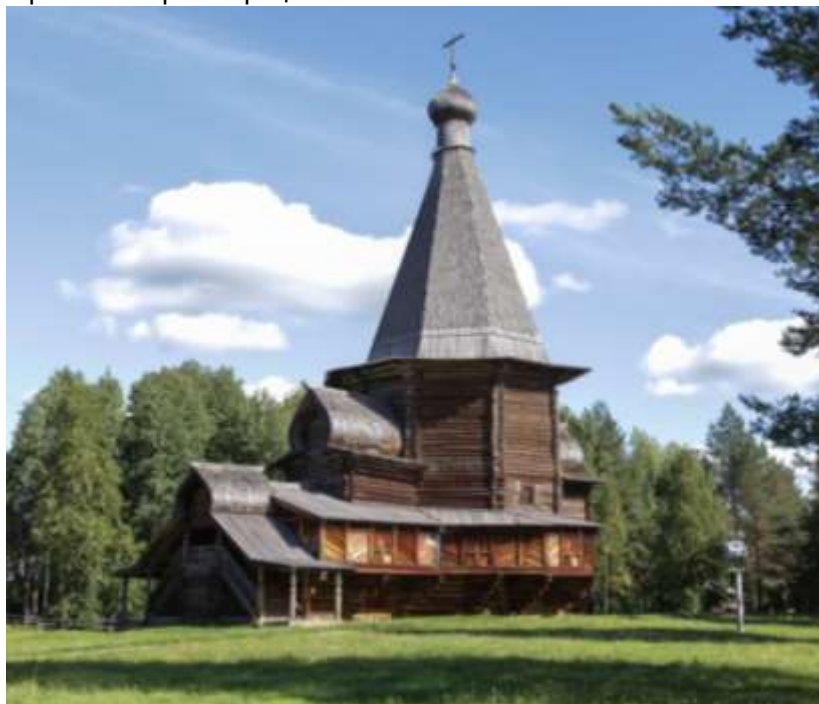
Храм после реставрации

Под руководством В.А.Крохина церковь отреставрировали, восстановив галерею-гульбище и двухвсходное крыльцо. Кроме того, восстановили лемех на главке, шатре и бочках.

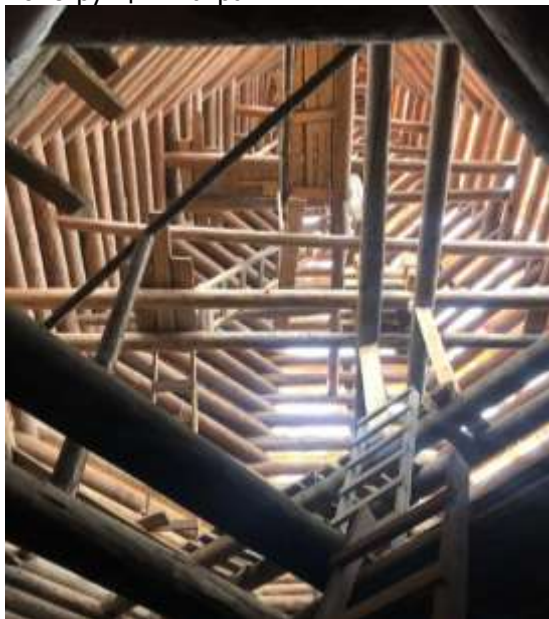
Конструкция шатра

Восьмерик храма состоит из двух частей – высокого нижнего восьмерика и верхнего, который имеет гораздо меньшую высоту. Нижний восьмерик начинается "от пошвы", а верхний поставлен на венцы нижнего яруса. Рубленный "в реж" шатер с широкой полицей, установлен на мощном повале верхнего восьмерика. Нижний ярус завершается гораздо меньшим повалом, и хотя верхний восьмерик уже нижнего, оба яруса визуально выглядят как единый сруб.

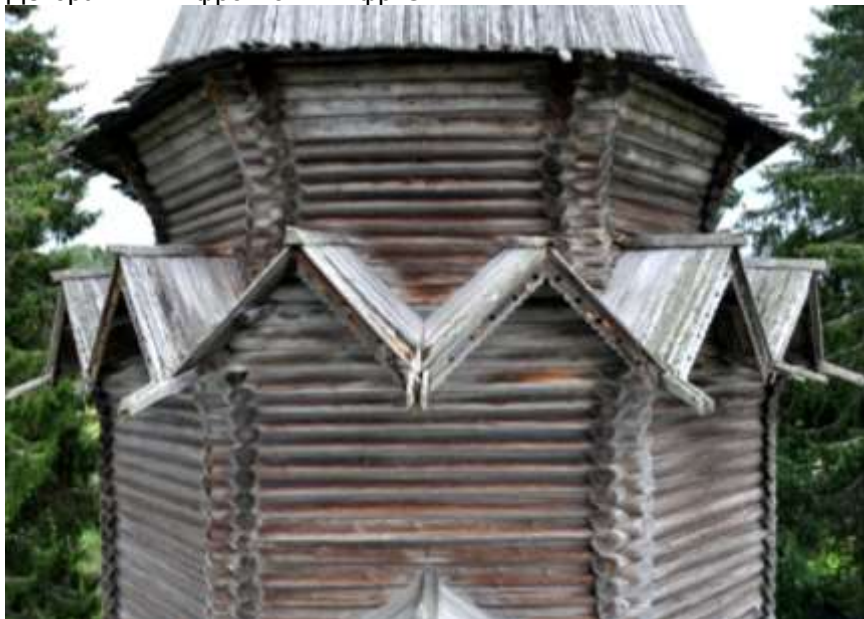
Декоративный фронтонный фриз

Интересной особенностью храма является декоративный фриз в виде пояса из треугольных фронтонов. На каждую грань приходится по два фронтона со сливами для воды. Этот фриз закрывает переход между восьмериками и не только украшает храм, но и предохраняет от воды повал нижнего восьмерика. То есть, для нижнего сруба фронтонный пояс выполняет функцию поллицы.

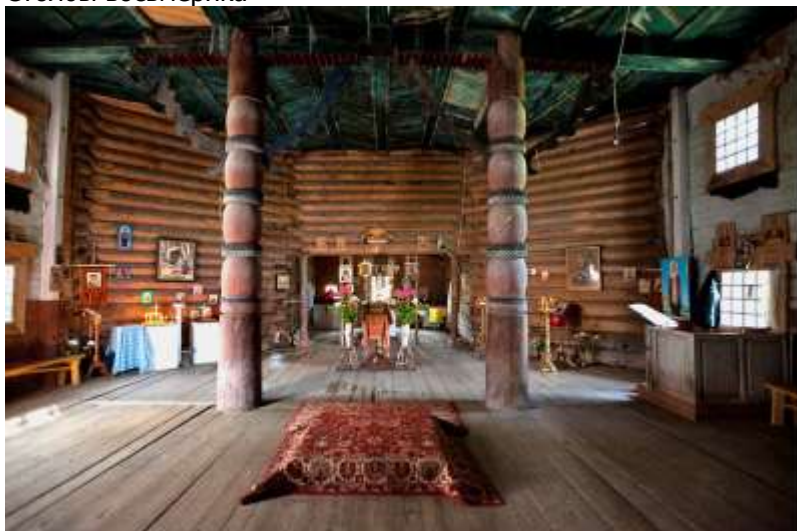
Кроме ярусной конструкции восьмерика Никольского храма в Согиницах, в нем есть еще одна оригинальная деталь. Это два резных столба, которые установлены в восьмерике, а не как обычно, в трапезной. Столбы поддерживают поперечную матицу, на которую опираются балки потолка.

Столбы восьмерика

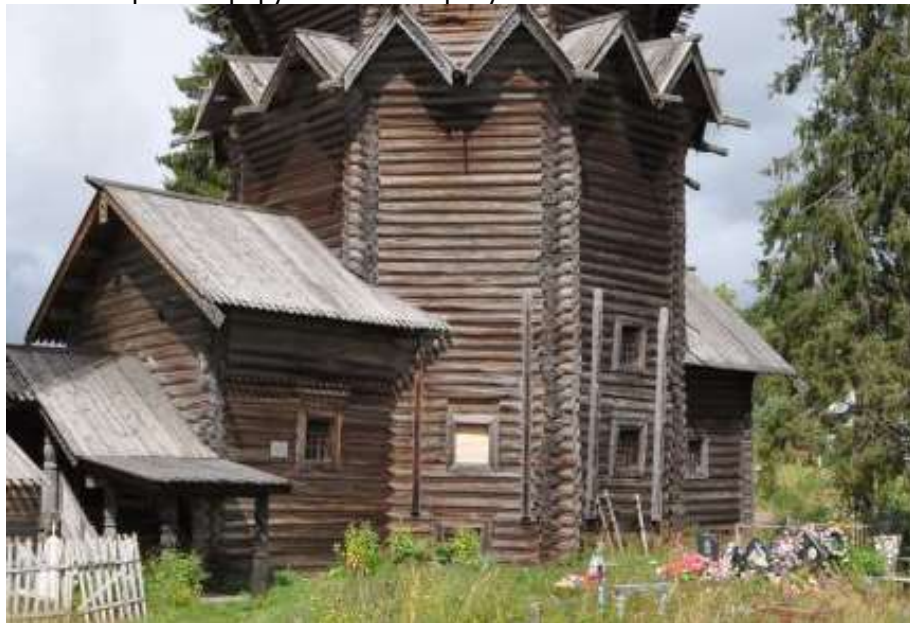
Специфической особенностью местной архитектурной школы является двускатное покрытие над прямоугольными прирубами к восьмерике храма. Традиционно над алтарным срубом

ставили бочку с полцами. Никольская церковь в Согиницах единственный шатровый храм с завершением алтарного сруба кровлей на два ската.

Скатные кровли прирубов к восьмерику

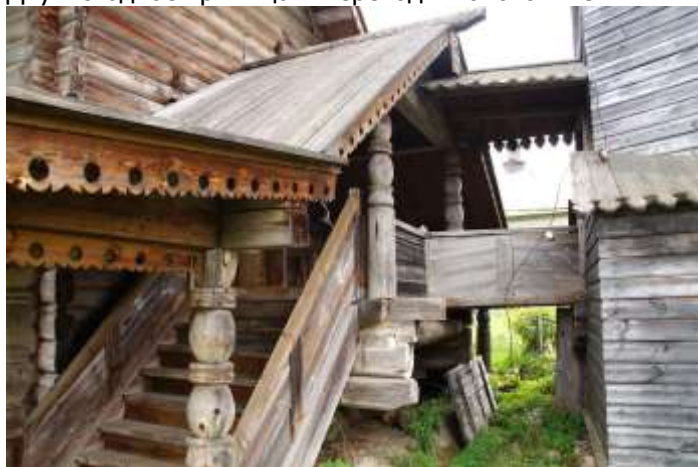
Двухвходное крыльцо и переход к колокольне

Первоначально в храм вело двухвходное крыльцо на выпусках. После постройки колокольни к ней сделали переход с паперти храма.

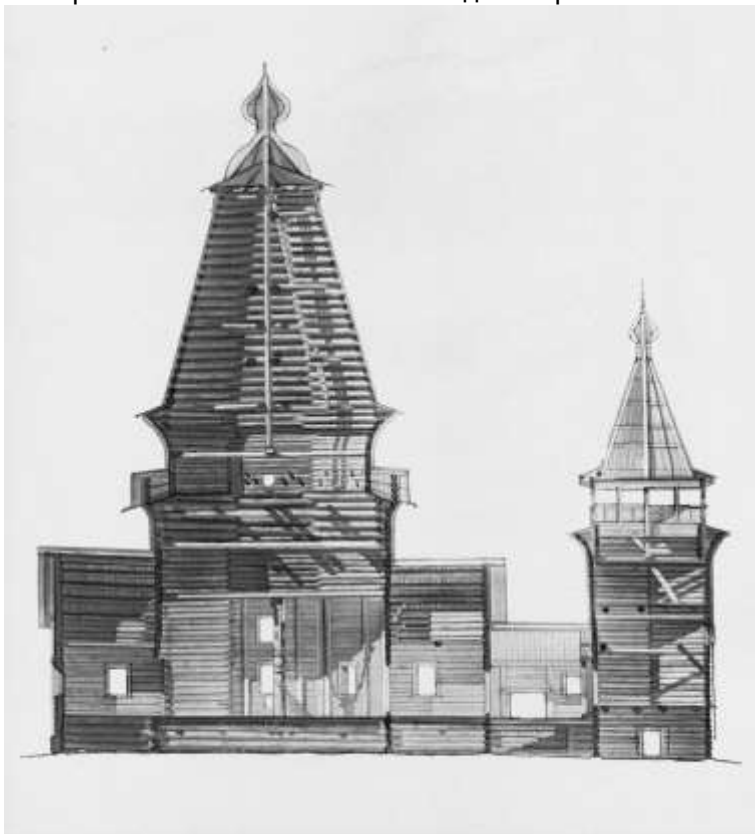
Обмеры А.В.Ополовникова 1960-е годы. Разрез

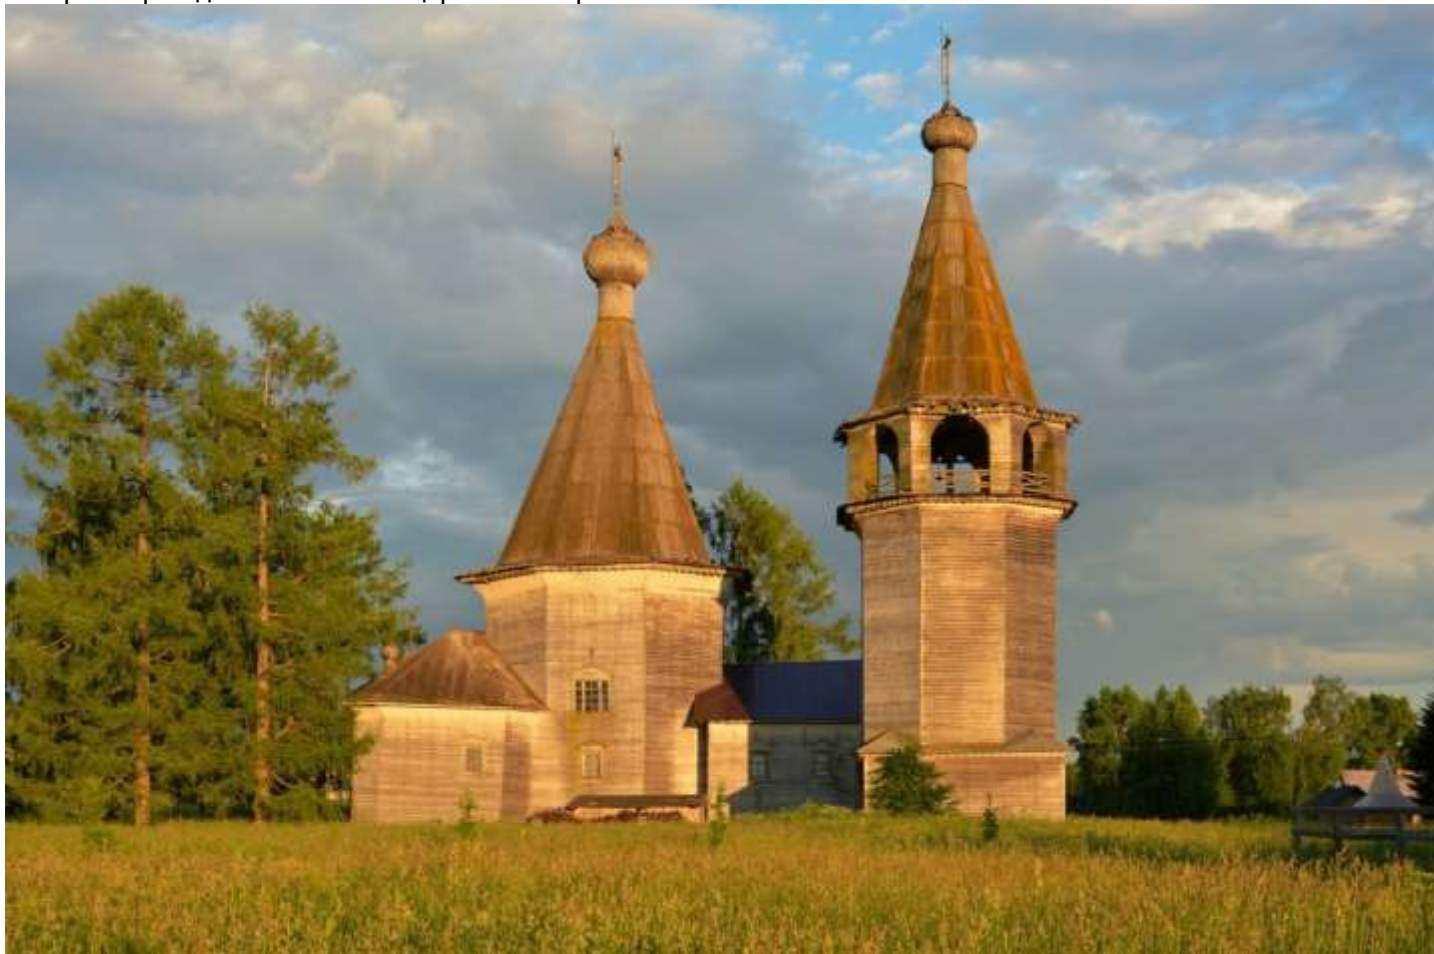
Северный фасад Богоявленской церкви и шатровая колокольня

Мощный центральный восьмерик с повалом накрыт высоким шатром с полицами. Сруб восьмерика по высоте немного меньше шатра с главкой, поэтому храм выглядит приземистым. Он как бы придавлен высоким шатром.

Главка церкви покрыта осиновым лемехом, шатер обшит тесом.

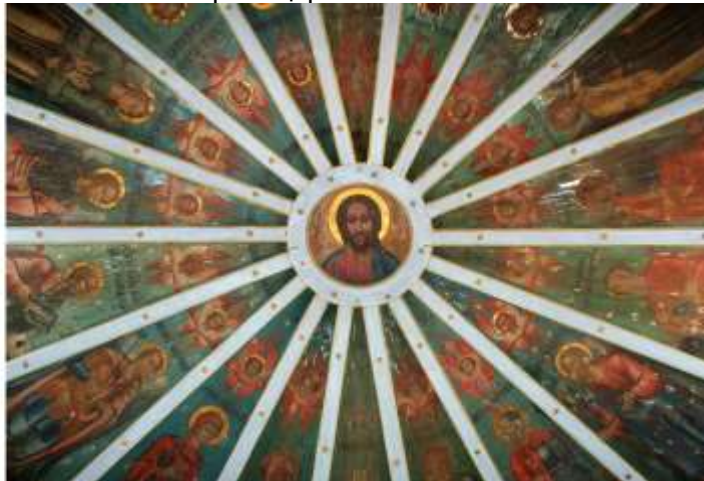
"Небо" в восьмерике церкви

Внутри храма сохранился четырехъярусный иконостас, но подлинные иконы уцелели только в верхнем ряду. В центральном восьмерике находится уникальное восемнадцатигранное "небо", в хорошей сохранности.

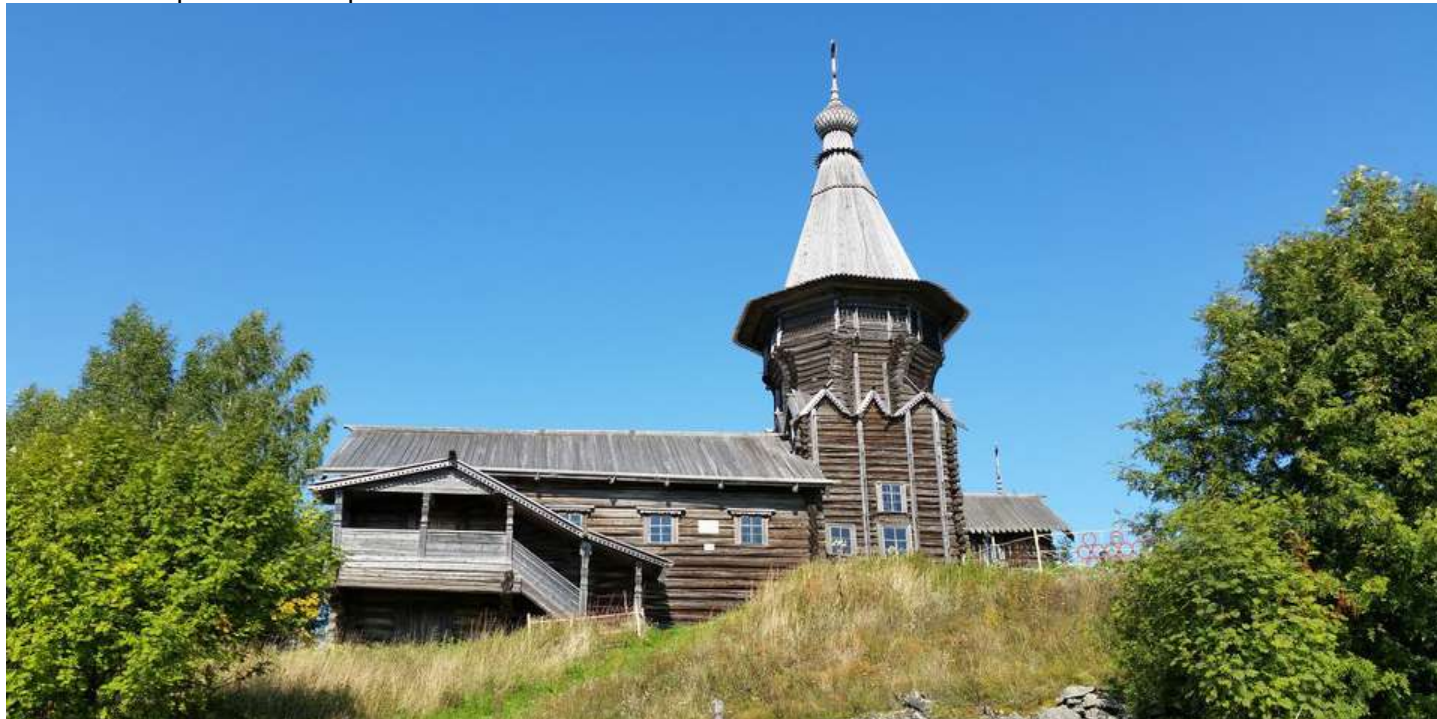
Компоновка храма типа "корабль"

Позднее восьмерик надстроили вторым ярусом и увеличили высоту шатра. Трапезную сделали больше и добавили к ней сени. С южной и северной стороны в сени вели односклонные крыльца с резными столбиками. Сруб трапезной сделали значительно шире четверика храма. Соответственно, кровля над трапезной стала гораздо выше алтарной, и весь храм приобрел пространственную композицию "корабля".

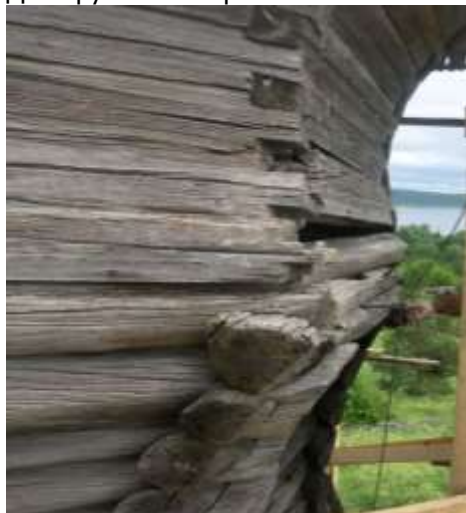
Два яруса восьмериков

Оба восьмерика имеют выраженные повалы, на четверике храма повалов нет. Стены нижнего восьмерика являются продолжением стен четверика, то есть они имеют одинаковую ширину. Восьмерик верхнего яруса шире нижнего и установлен на бревнах повала первого яруса.

Четверик и первый ярус восьмерика рублены из бревна "в обло". Второй ярус восьмерика срублен из двухкантного бруса, с соединением "в лапу".

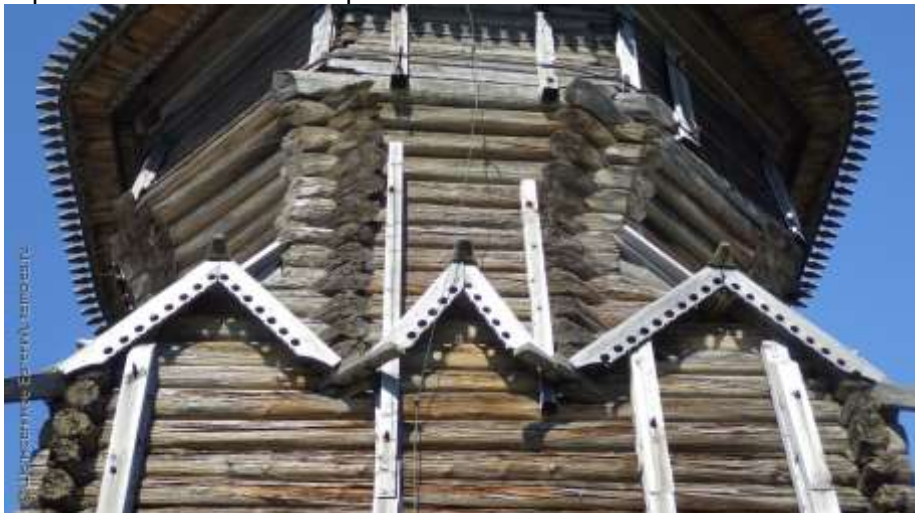
Фронтонный пояс на четверике

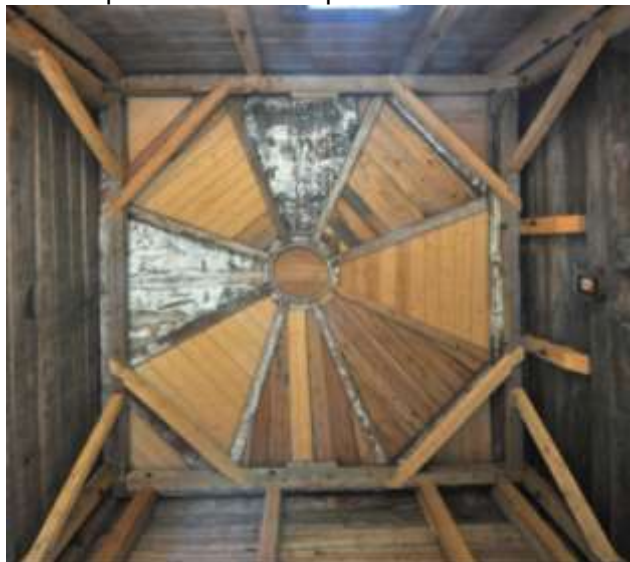
Восьмигранное "небо" в храме

Все бревенчатые стены, кроме верхней части алтарной стены четверика, изнутри протесаны. В четверике храма сделано высокое потолочное перекрытие в виде восьмигранного "неба". От пространства шатра оно отделяется глухим потолком из полубревен. Потолки в трапезной и алтаре сделаны из досок "в нахлест". Полы во всех помещениях из крупных плах.

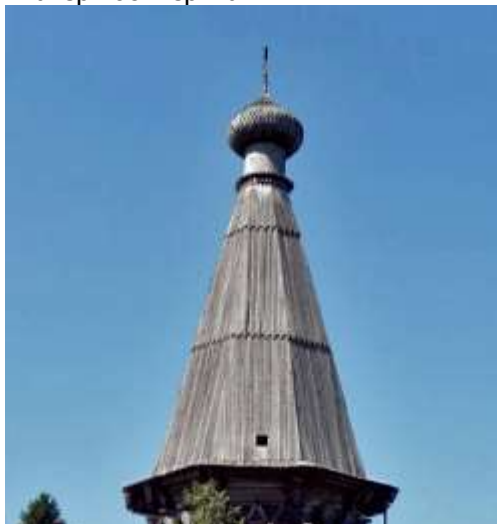
Шатер восьмерика

Церковь построена по классической схеме – высокий центральный четверик с примыкающими с восточной и западной стороны двумя пониженными прямоугольными прирубам алтаря и трапезной. Все срубы подняты на высоком подклете. Трапезная перекрыта двускатной тесовой кровлей. Более высокий алтарный сруб венчает бочка с полицами. Покрытие бочки из тесовых досок, типа "рыбья чешуя". Четверик завершается восьмериком, на котором установлен стройный тесовый шатер с полицами. На шатре изящная главка, покрытая лемехом, вторая небольшая главка установлена на алтарной бочке.

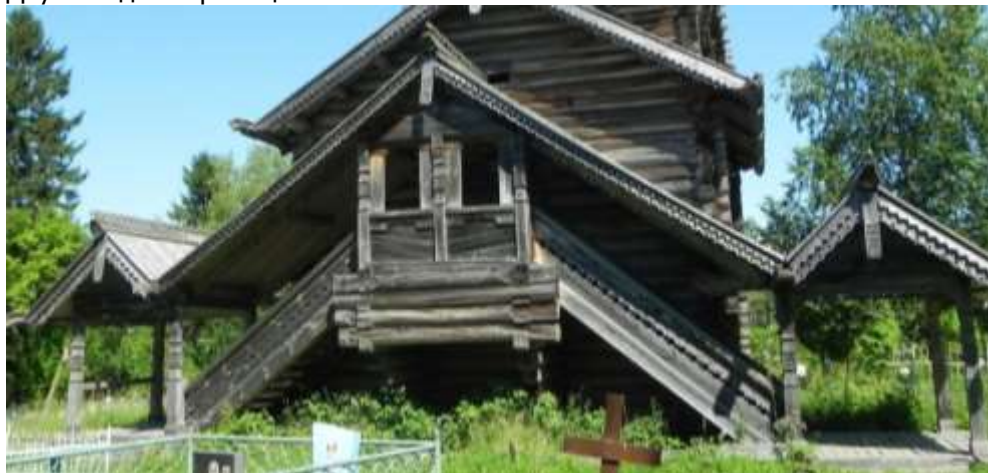
Двухвсходное крыльцо

На входе в храм двухвсходное крыльцо с тремя рундуками под скатными кровлями на резных столбиках. Верхний рундук сделан на выпусках.

Кровли тесовые, по курицам и потокам, охлупень с гребнем. Вдоль скатов кровли резные причелины с полотенцами.

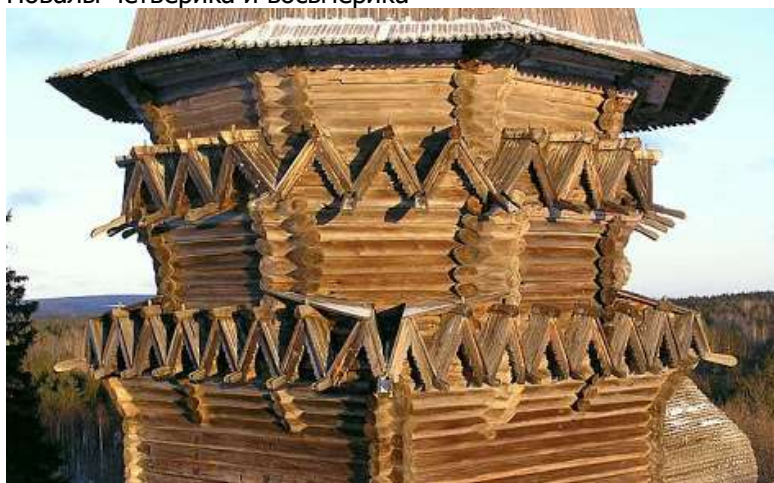
Повалы четверика и восьмерика

Высокий центральный четверик заканчивается повалом, в который врублены диагональные бревна невысокого восьмерика. Восьмерик составлен из двух срубов. Нижний сруб восьмерика продолжает стены четверика и заканчивается повалом. Верхний восьмерик несколько уже нижнего и тоже имеет выраженный повал под полицу шатра. Промежуточный повал визуально создает иллюзию ярусности сруба восьмерика.

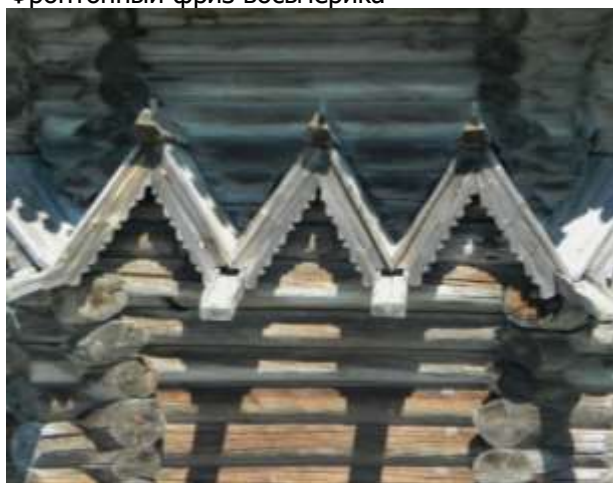
Фронтонный фриз восьмерика

Переход от повала четверика к восьмерику закрыт фризом из узких треугольных фронтонов с водотечниками. Он имеет не только декоративное назначение, но и защищает бревна сруба, то есть выполняет функцию полицы. На каждой стороне сделано по восемь треугольных фронтонов. Еще один фронтонный пояс сделан над центральным повалом восьмерика. На каждой грани сруба расположено по три фронтона. Этот фриз является только декоративным элементом, который подчеркивает ярусность восьмерика.

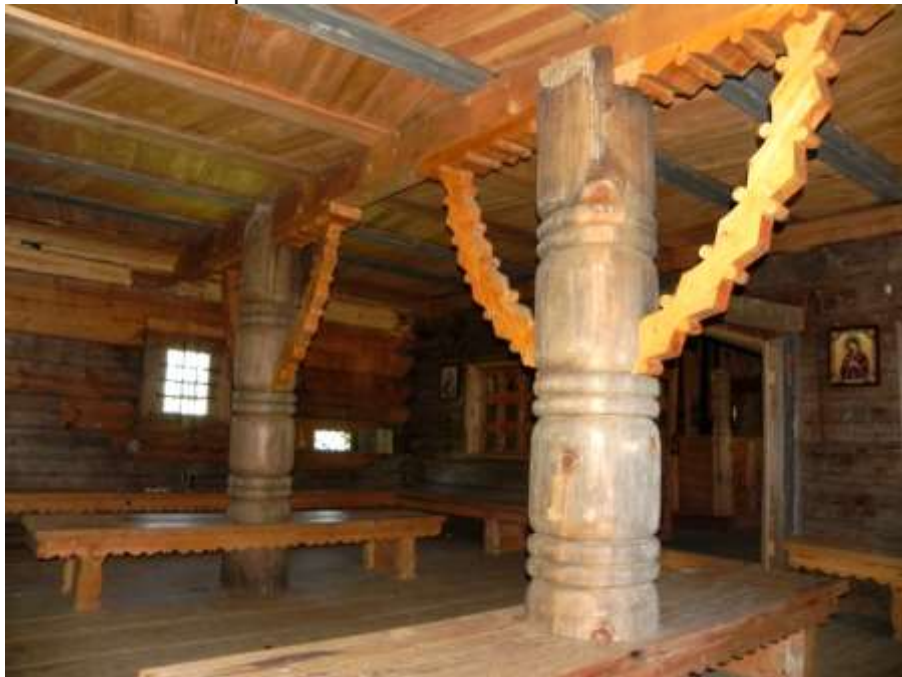
Резные столбы в трапезной

В трапезной два резных столба с дыньками и жгутиками. Потолочную балку поддерживают фигурные кронштейны. Вдоль стен и у столбов – лавки с резными подзорами.

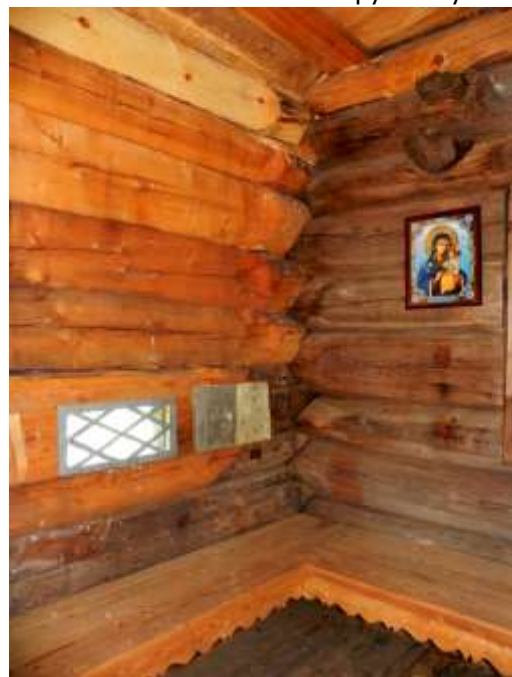
Волоковое окно и теска в "круглый угол"

Все срубы храма рублены "в обло", а колокольня "в лапу". Изнутри бревна трапезной, алтаря и молельной протесаны в "круглый угол". Полы из плах по переводинам. Потолки по балкам из досок "в косяк". В молельной сделаны три крещатых окна уступом – горкой, в алтаре и трапезе вместе с крещатыми окнами, дополнительно сделаны волоковые окна.

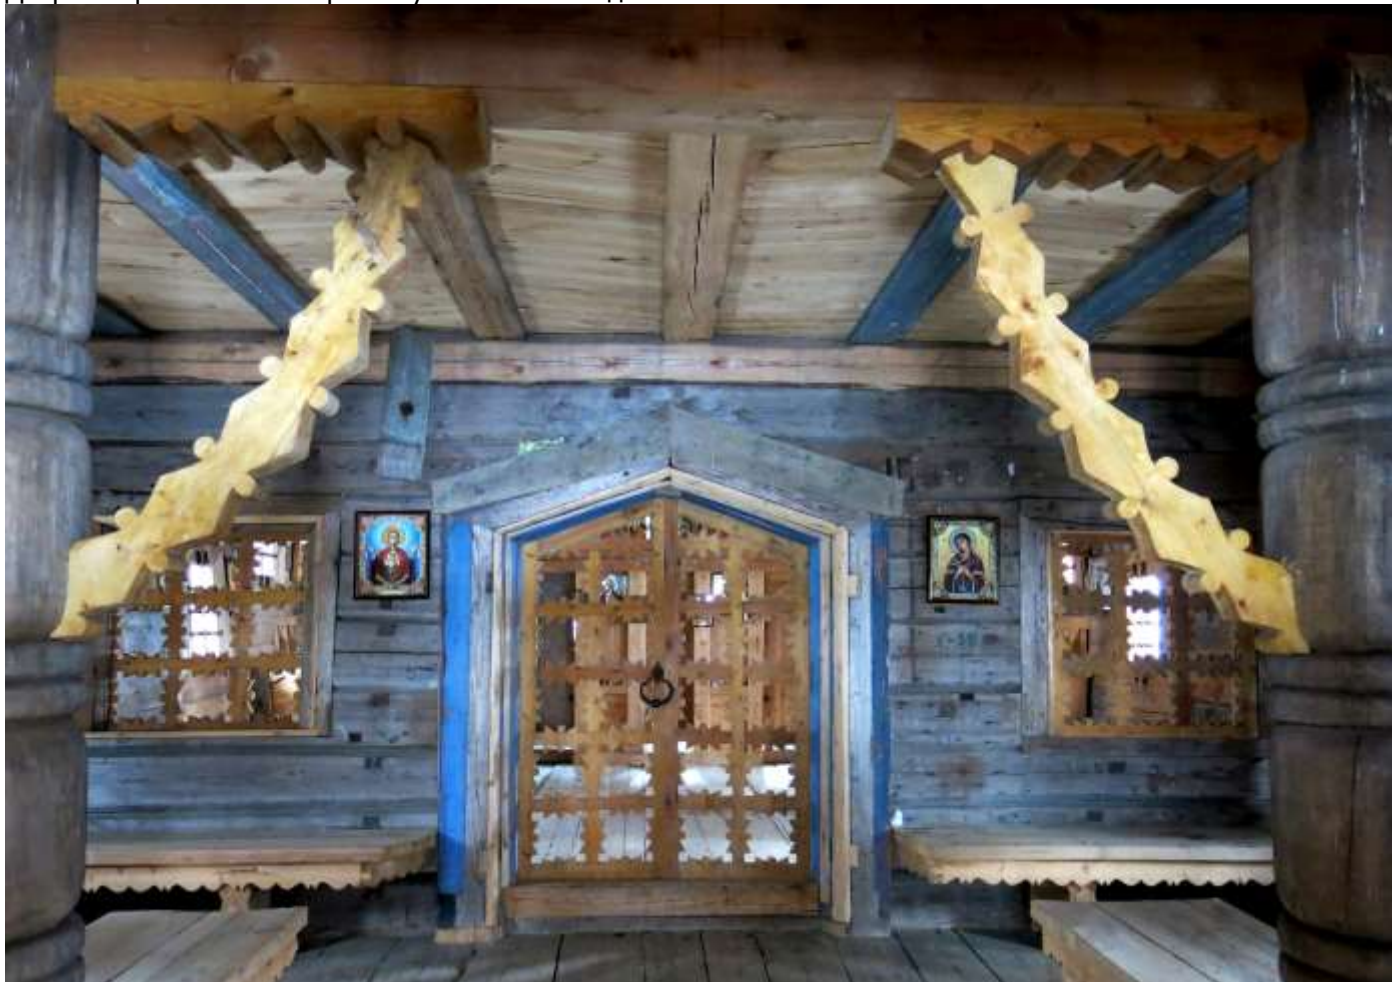
Дверной проем с треугольным верхом, связывает трапезную с молельной. Дверь в виде резной решетки установлена в обрамлении мощных косяков. С правой и левой стороны от двери сделаны два окна с такими же резными решетками. Они позволяют слышать в трапезной происходящую в храме службу.

Дверной проем и окна в трапезную. Потолок из досок "в косяк"

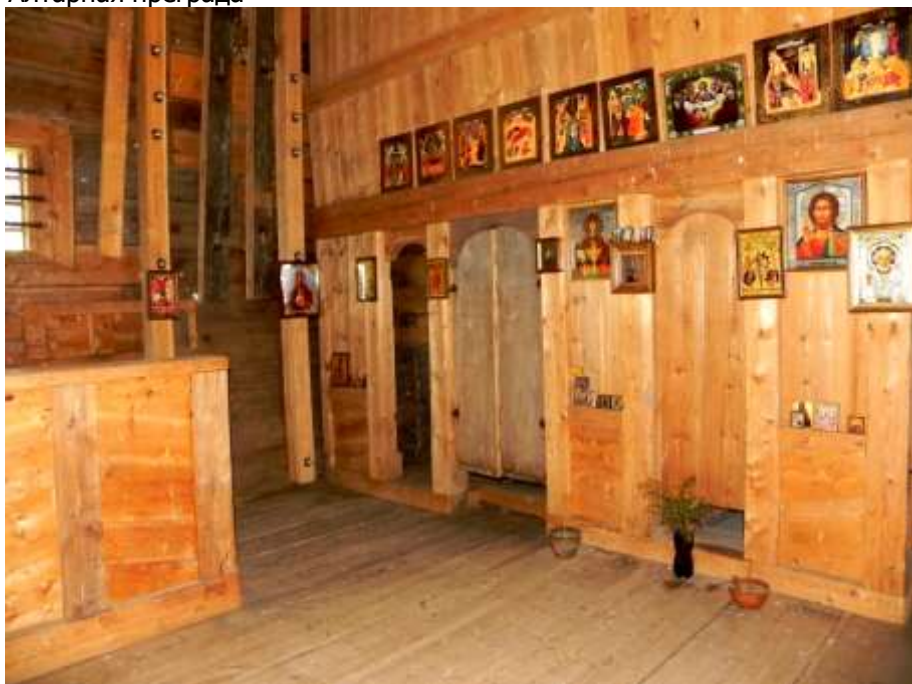
Алтарь отделен от четверика храма каркасной алтарной преградой под тябловый иконостас. Поздний ярусный иконостас, поставленный в XIX веке, разобрали и перенесли в колокольню.

Алтарная преграда

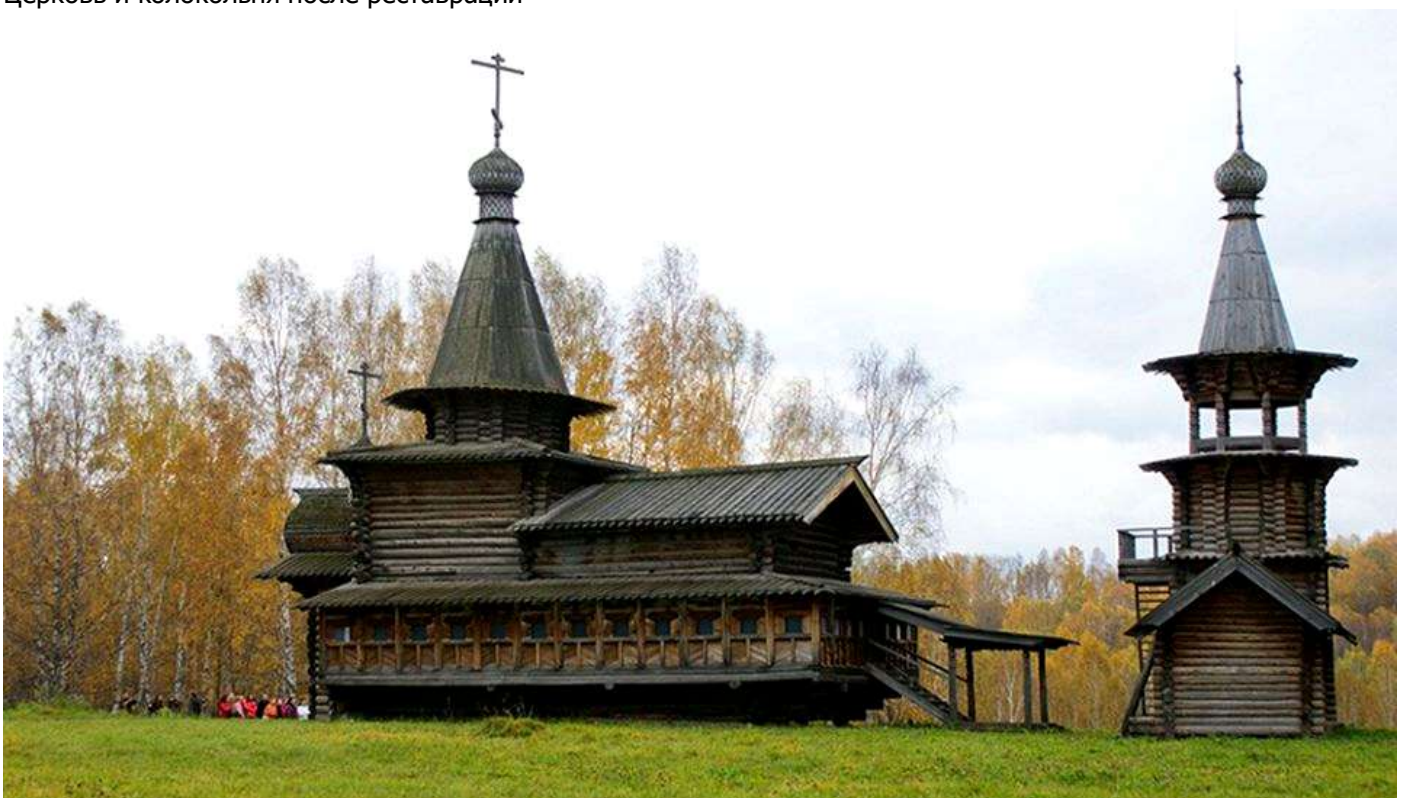
Церковь и колокольня после реставрации

Структура церкви традиционна – три сруба по оси запад-восток на подклете. Отдельно стоящая колокольня была одновременно дозорной башней и стояла над воротами Зашиверского острога.

Квадратная трапезная размером 6,1х6,0 метров, продолжается четвериком церкви размером 5,3х4,4 метра с пятигранным алтарным прирубом. Трапезная покрыта двускатной крышей, а над алтарем поставлена узкая бочка с небольшой главкой. Сруб церкви завершается четырехскатным колпаком, на котором установлен низкий восьмерик, гораздо меньшего размера, чем четверик.

С северной и западной стороны церковь окружает закрытая галерея-паперть на выпусках с односкатным крыльцом.
