Лекция 10. Шатровые храмы (первая часть).

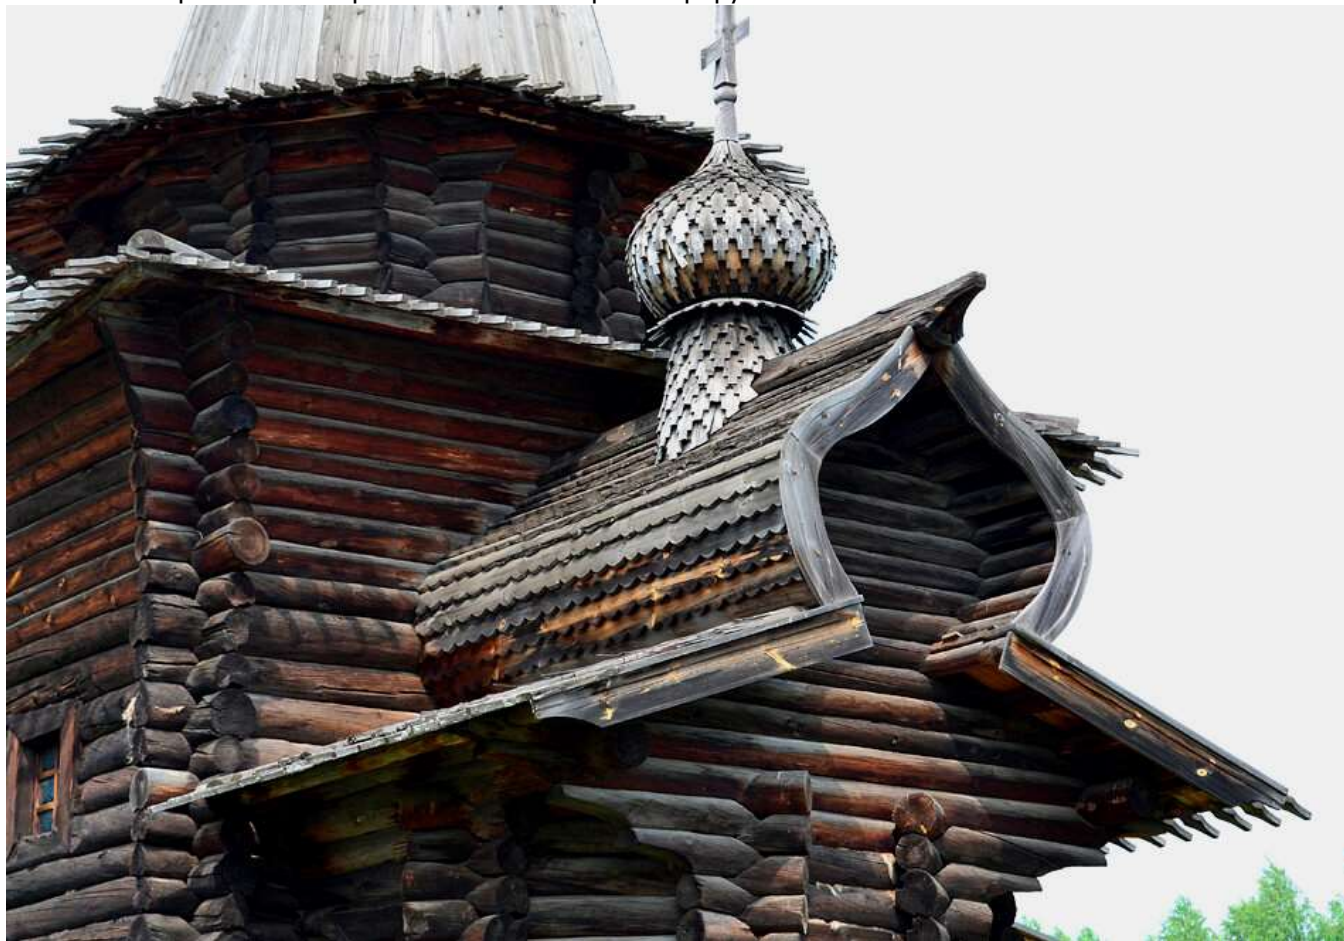
Церковь рублена из лиственницы "в обло". Четверик завершается повалом под колпак кровли. Верхняя часть восьмерика тоже рублена с повалом. У храма есть оригинальная деталь – восточная стена алтарного прируба переходит в стену бочки и образует выпуски-консоли над боковыми гранями алтаря, на которые опираются широкие полцы.

Повалы четверика и восьмерика. Консоли алтарного прируба

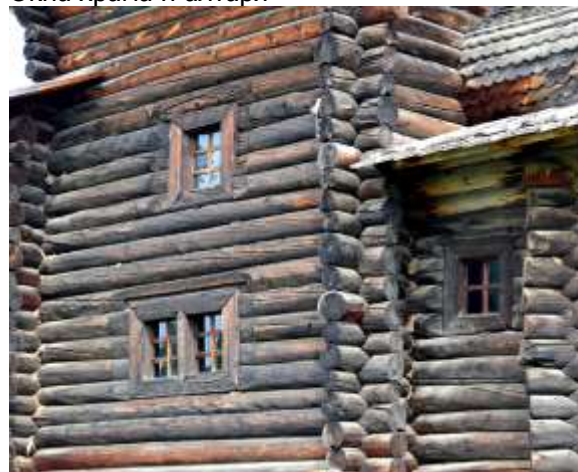
Окна храма и алтаря

Все окна располагаются на южной стороне храма. В алтаре из двух окон одно на восточной стене. В трапезной сдвоенное косячатое окно и два волоковых окна. В четверике церкви сдвоенное косячатое окно и над ним еще одно окно.

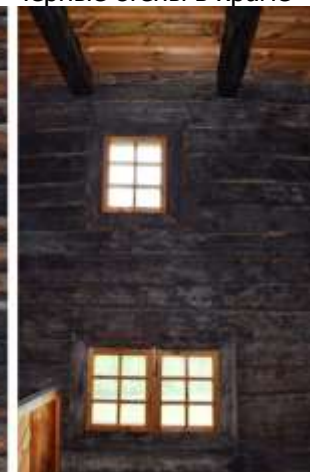
Черные стены в храме

Двойные "теплые" полы из плах, с воздушной прослойкой. Бревна сруба внутри протесаны в "круглый угол". Зашиверская церковь теплая, в трапезной была сделана печь, топившаяся "по-черному". Возможно, именно это помогло бревнам храма так долго сохраняться.

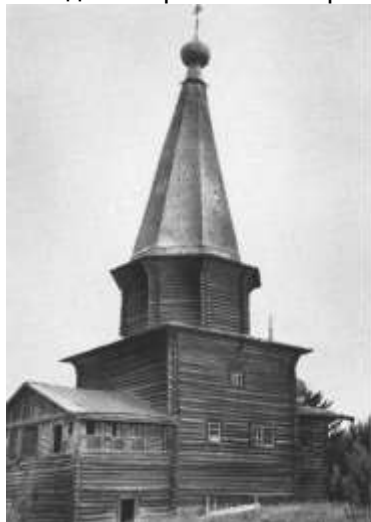
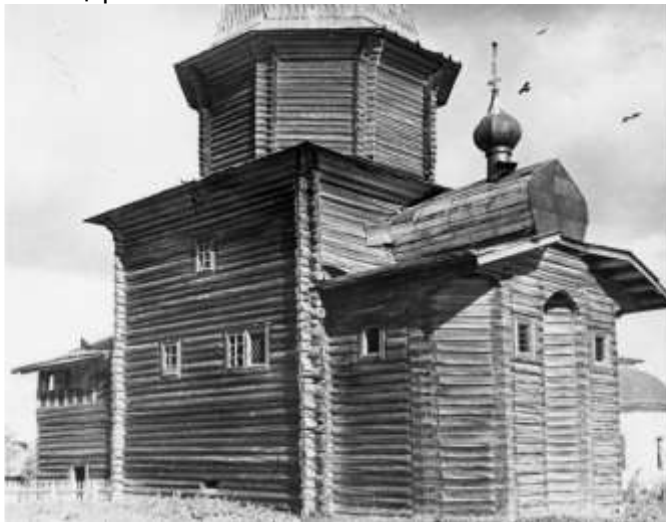
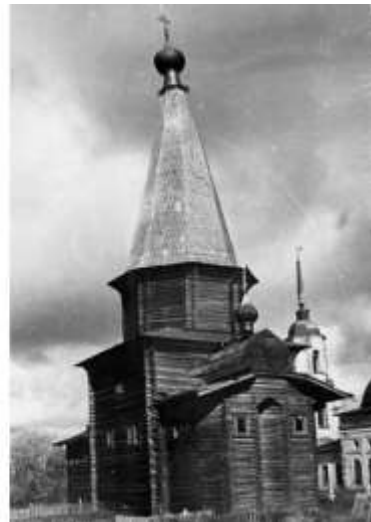
Фасады исторической Георгиевской церкви

Церковь на высоком подклете имеет традиционную трехчастную планировку. Трапезная под двускатной кровлей, а алтарный прируб увенчан узкой бочкой с широкими полницами.

Особенностью церкви является сравнительно малая ширина восьмерика, несущего шатёр. Из-за этого он поставлен не на стены четверика, а на специальные балки, скрытые под четырехскатной кровлей четверика и врезанные в его повал.

Покоящийся на массивном четверике лёгкий восьмерик одновременно делает более узким основание шатра, опирающегося на него. Благодаря такому решению шатёр приобретает стройность и даже изящество, что дополнительно подчёркивается массивным четвериком. Высота центрального четверика 10,7 метров, восьмерик высотой 5,5 метров, шатер 15,3 м, глава с крестом 6,6 м.

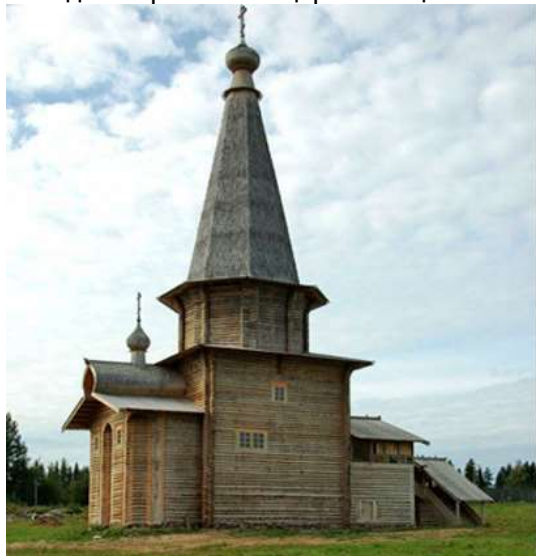
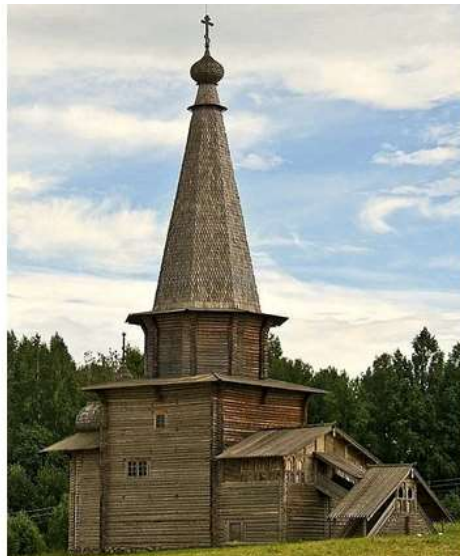
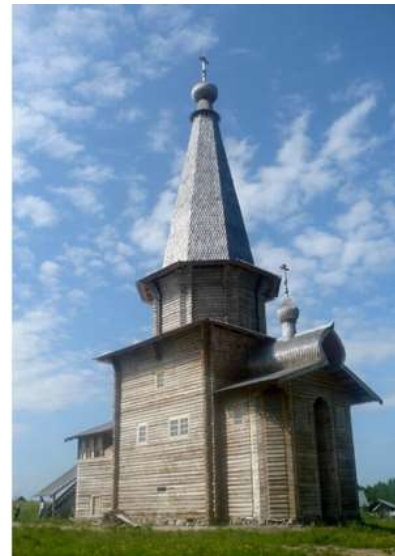
Фасады Георгиевской церкви Поцкого погоста

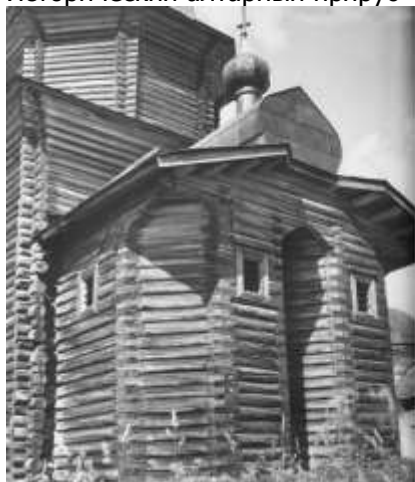
Исторический алтарный прируб

Алтарный прируб состоит из двух объединённых одной кровлей пятигранных апсид с общим верхним перехватом. Он образует консоли, на которые опираются полницы бочки. На входе в храм сделано трехвходное крыльцо на массивном основании.

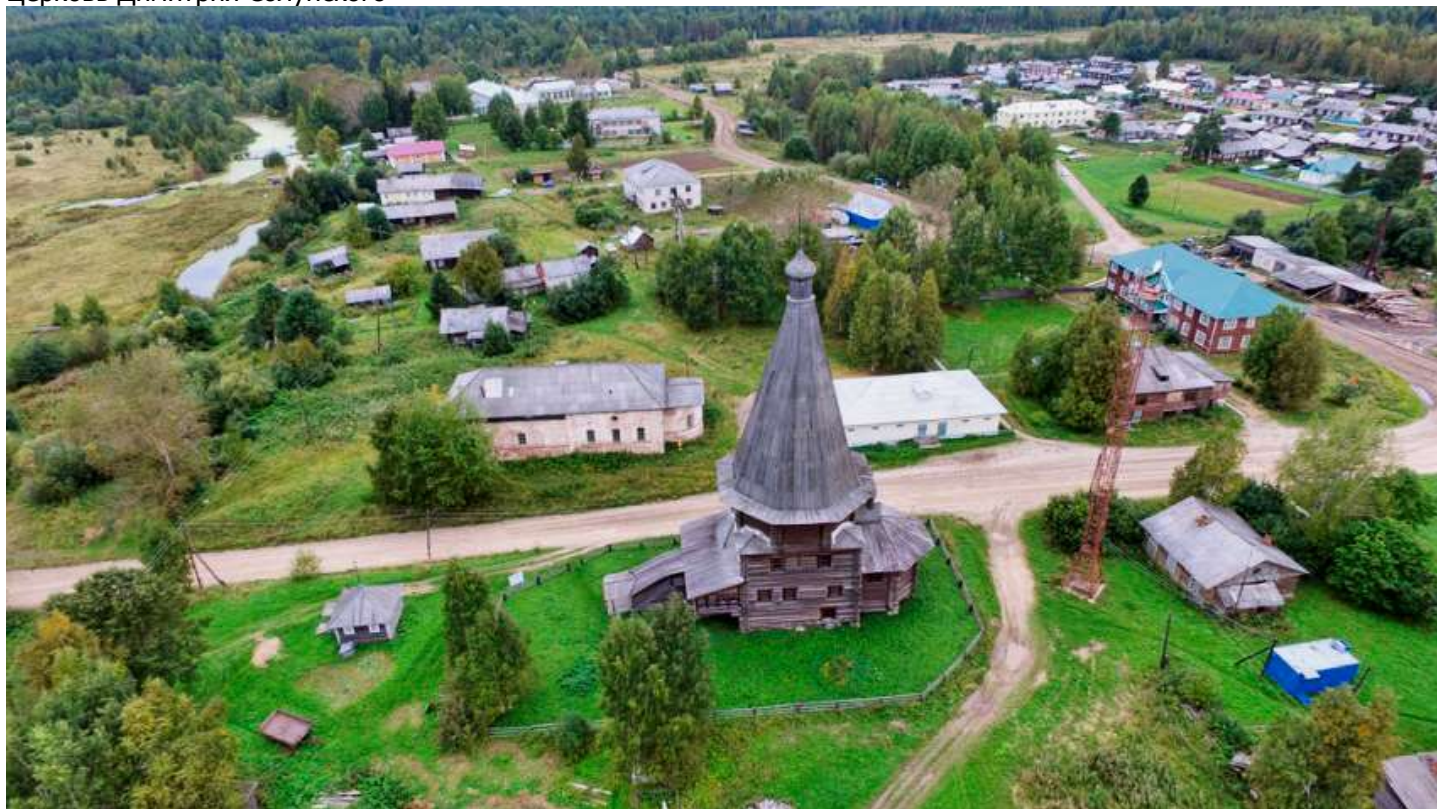
Церковь Дмитрия Солунского была построена в 1785 году. По своей объемно-планировочной композиции храм относится к типу шатровых храмов "восьмерик на четверике".

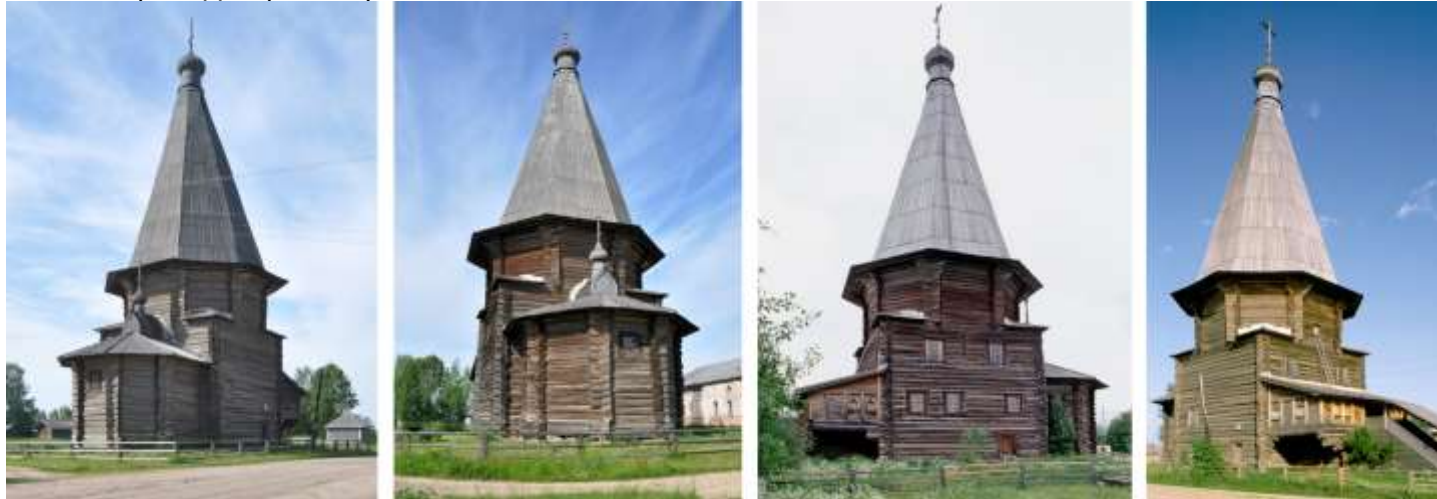
Фасады церкви Дмитрия Солунского

Кубический объем центрального четверика срублен из крупных бревен "в обло". С востока к нему прирублен пятигранный алтарь, а с запада сделана каркасная галерея-паперть. В центральной части галерея опирается на прямоугольный сруб, связанный с четвериком. Бревна западной стены этого сруба образуют консольные выпуски, на которые опирается галерея. На нее ведет односкатное крыльцо с двумя рундуками. Все срубы поставлены на подклет.

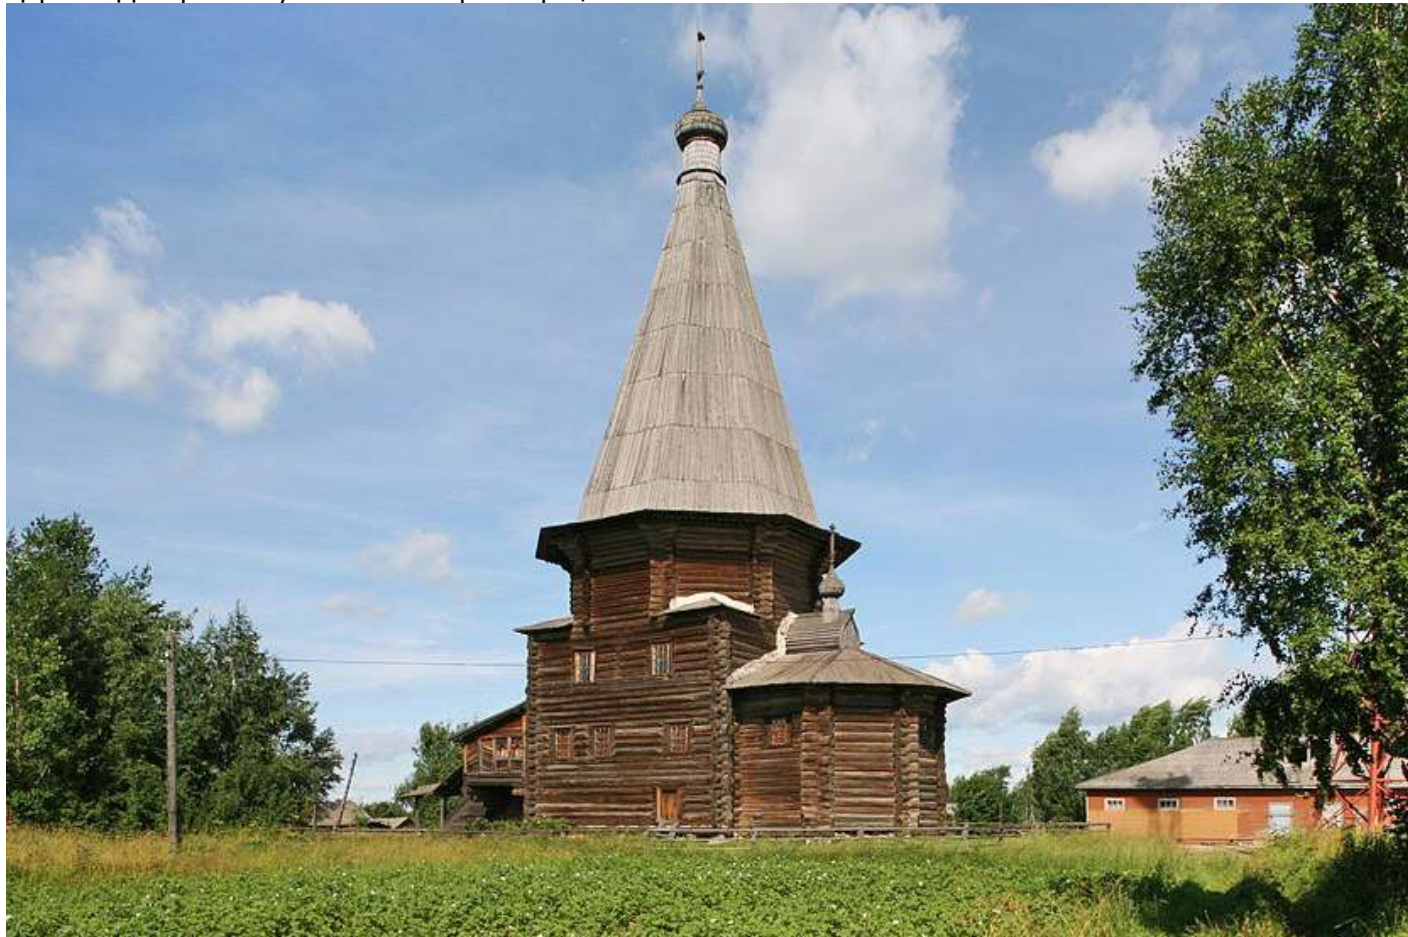
Церковь Дмитрия Солунского после реставрации

Шатер доминирует в объемной композиции церкви. Высота храма с крестом 43 метра, а высота шатра 22 метра, то есть шатер по высоте больше сруба храма. Чтобы не ослаблять его вертикальную устремленность строители отказались от трапезной, заменив ее узкой галереей. Кроме того стены четверика имеют небольшой наклон к его центральной оси, что визуально подчеркивает динамику общей композиции.

К 1980-м годам храм в селе Верхняя Уфтюга пришел в аварийное состояние. Реставрация была выполнена способом полной переборки и продолжалась с 1981 по 1988 год.

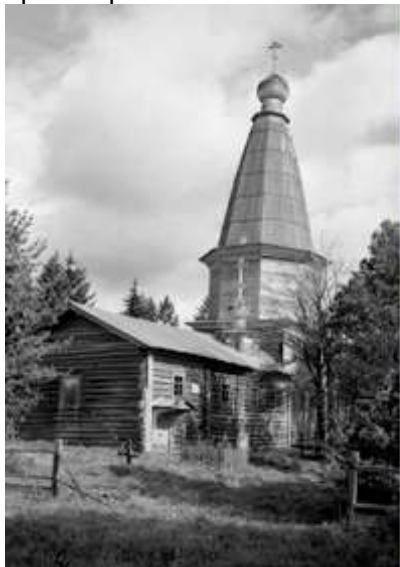
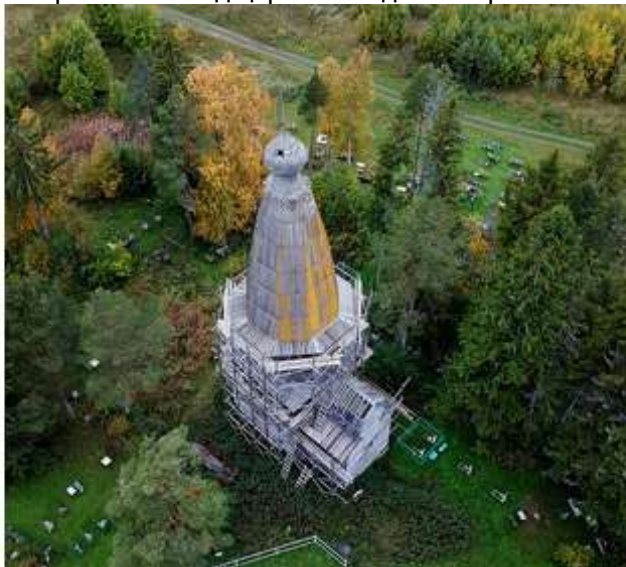
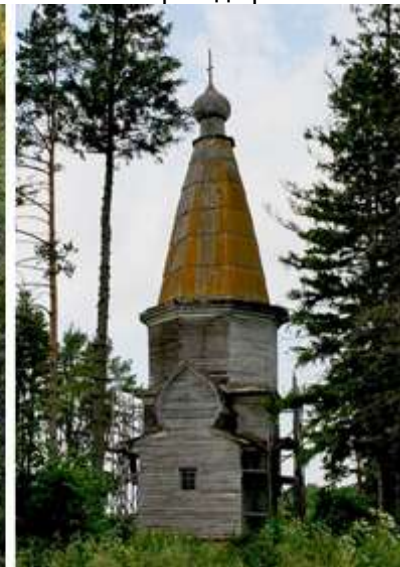
Храм, построенный в 1745 году, имеет традиционную компоновку: трапезная, храм, алтарь. Однако для нас представляет интерес необычная форма его шатра. В отличие от

традиционных восьмигранных шатров, в Рождественской церкви грани узкого и высокого рубленого шатра слегка выпуклы.

В настоящее время состояние храма аварийное. В начале 2000-х годов, чтобы избежать возможного обрушения, была разобрана трапезная, но ремонтные и реставрационные работы затормозились за отсутствием финансирования и специалистов. В 2018 году начались минимальные противоаварийные работы, которые позволят законсервировать и сохранить памятник.

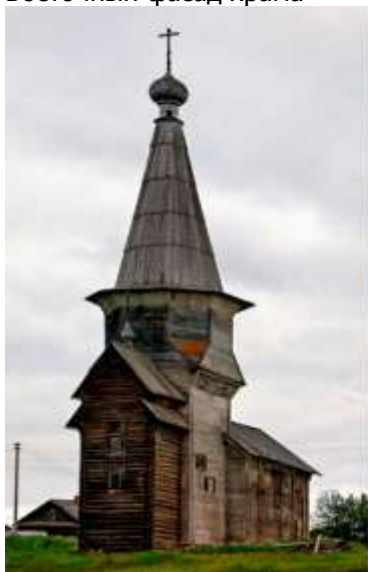
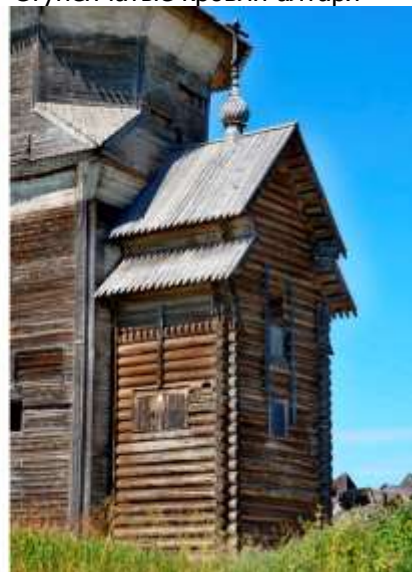
Следующая оригинальная церковь сохранилась на Саминском погосте. Это храм Ильи Пророка, который был заложен в 1692 году и освящен в 1702 году. Храм стоит на высоком берегу реки Андомы. Сейчас он сохраняет дощатую обшивку, поэтому его первоначальные формы требуют дополнительных исследований. Восьмерик шире четверика и установлен на его повал. Но нас больше интересует алтарный прируб, точнее его покрытие. В отличие от других храмов он завершен ступенчатой двускатной кровлей. Такие завершения мы знаем на клетских церквях, но на шатровых храмах подобное покрытие сохранились только на Успенском храме в Курицко.

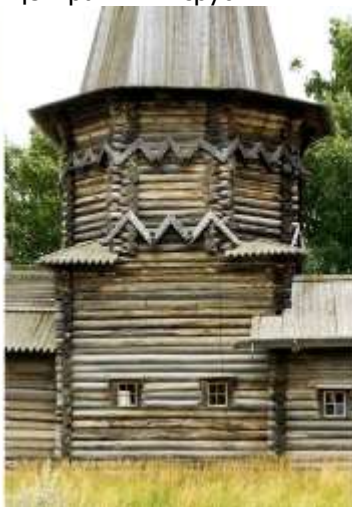
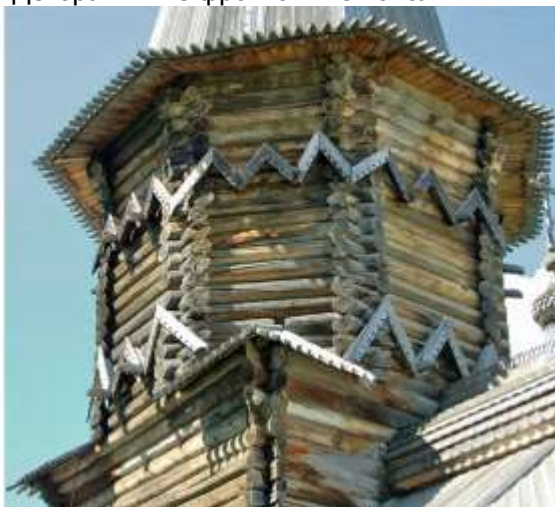
Декоративные фронтоные пояса

Углы центрального четверика в месте перехода к восьмернику закрыты двускатными полицами. По верху четверика установлен фронтоный пояс, который прерывается угловыми полицами. Второй фронтоный пояс опоясывает восьмерик ниже его повала. Фронтоные пояса церкви Александра Свирского являются только декоративными, а не конструктивными элементами, что, в общем-то, не свойственно традиционной русской архитектуре.

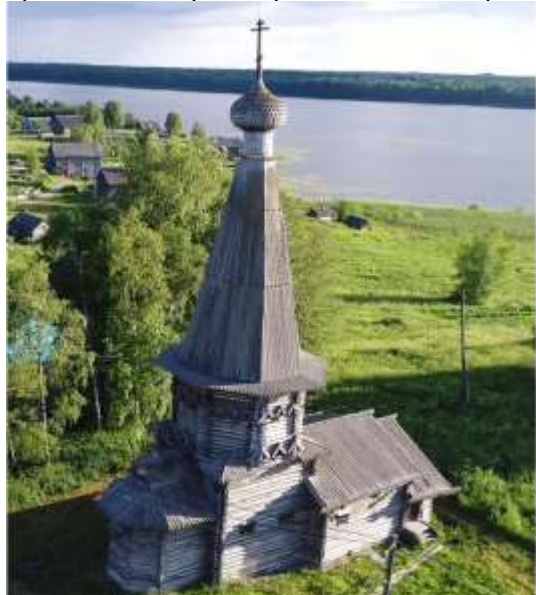
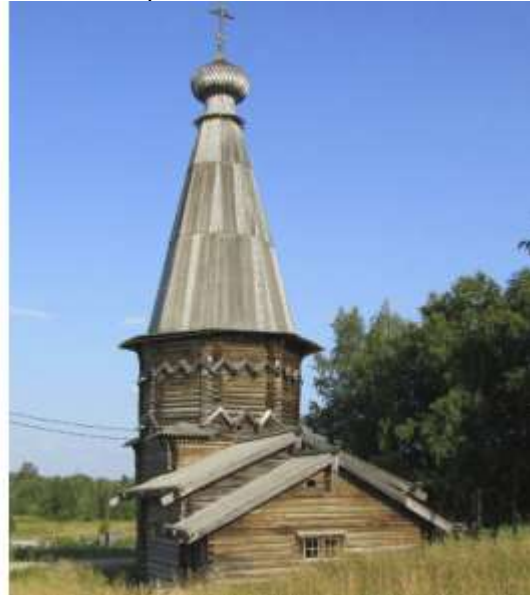
Представляет интерес конструкция шатра. Его образуют бревенчатые стропила, врубленные в основание повала, то есть шатер имеет каркасную конструкцию. Но от основания повала идет рубленный "в реж" еще один внутренний бревенчатый шатер из 10 бревен с более наклонными гранями, чем у стропильной конструкции. После 10 венцов сруб продолжается вертикально до встречи со стропилами шатра.

В церкви Александра Свирского мы наблюдаем переход от рубленых шатров к более легким стропильным конструкциям.

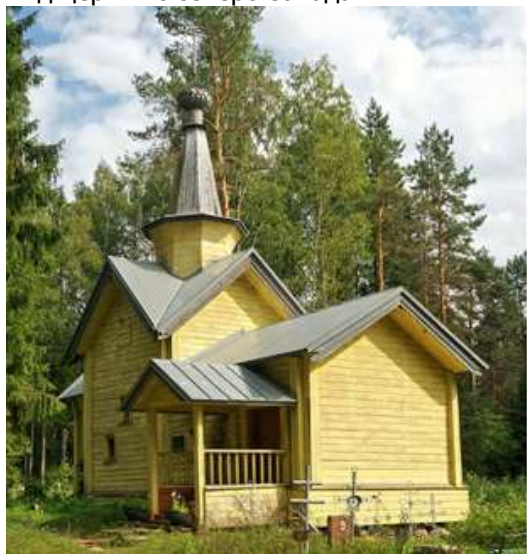
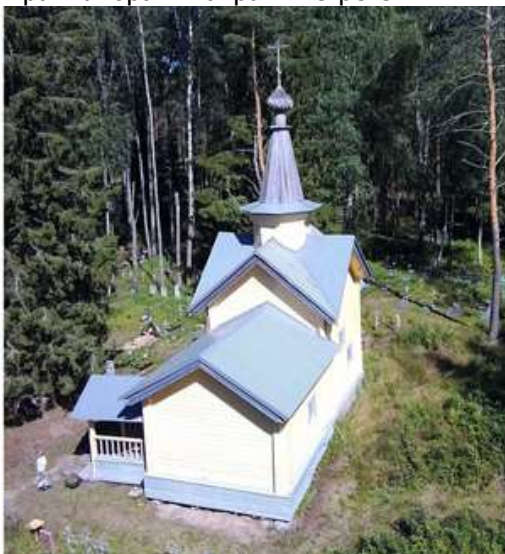
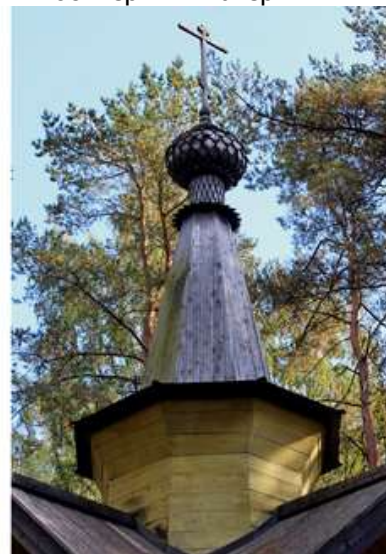
Планировка храма традиционна – прямоугольный алтарь, центральный четверик и трапезная. Срубы трапезной и алтаря крыты на два ската. Стены высокого четверика со всех сторон завершаются треугольными фронтонами. Поэтому центральный сруб храма получил восьмискатную кровлю. В её центре расположен небольшой восьмерик с повалом, увенчанный стройным шатром с полицей и главкой.

В 2006 году была выполнена частичная реставрация церкви. После реставрации храм передали Епархии. На нем восстановили дощатую обшивку, сделанную в XIX веке, и покрасили в желтый цвет. Крыши покрыли железом, в общем, придали храму "благолепный" вид. Все это, конечно, сильно искажает наше представление о первоначальном облике храма Флора и Лавра в Мегреге.
