Лекция 13. Ярусные храмы.

В этой лекции мы поговорим о таком интересном типе деревянных храмов, как ярусные. Эти храмы образованы несколькими поставленными друг на друга срубами, которые могут иметь разные формы. Обычно в ярусных храмах было от трех до пяти ярусов. Они могут иметь любые завершения основного объема. Ярусные композиции возникли достаточно поздно, в конце XVII века.

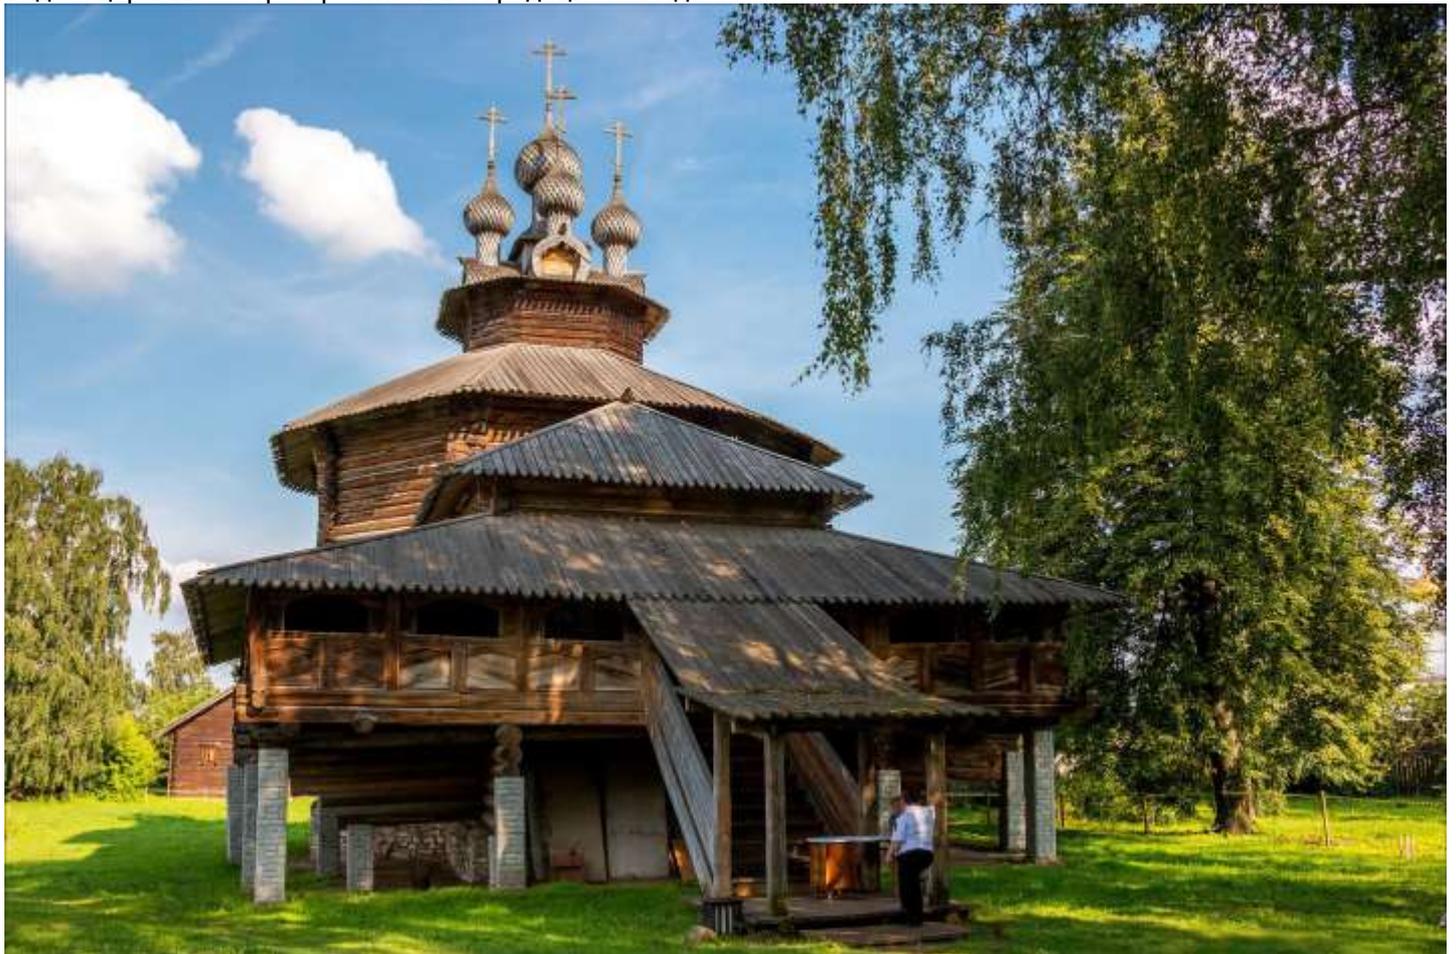
Вид на церковь Собора Пресвятой Богородицы с запада

Высоту восьмерика старой церкви уменьшили и над ним вместо шатра надстроили второй, небольшой восьмерик, увенчанный крещатой бочкой с пятиглавием. Четыре малые главки на крещатой бочке поставлены по сторонам света, центральная главка стоит на постаменте в виде невысокого четверика. С востока к восьмерику примыкает пятигранный алтарный прируб, а с запада к церкви пристроена небольшая квадратная трапезная, трехсторонняя открытая висячая галерея и односклонное крыльцо.

Сруб нижнего восьмерика и трапезной рублены "в обло", верхний восьмерик и алтарь рублены "в лапу". Галерея каркасная на выпусках, зашита "в косяк" и накрыта односкатной тесовой кровлей. Бочки, главки и их барабаны покрыты осиновым лемехом. Кровли первого и второго яруса восьмериков, алтарного прируба и трапезной - скатные, покрыты тесом, с завершениями в виде усеченных пик.

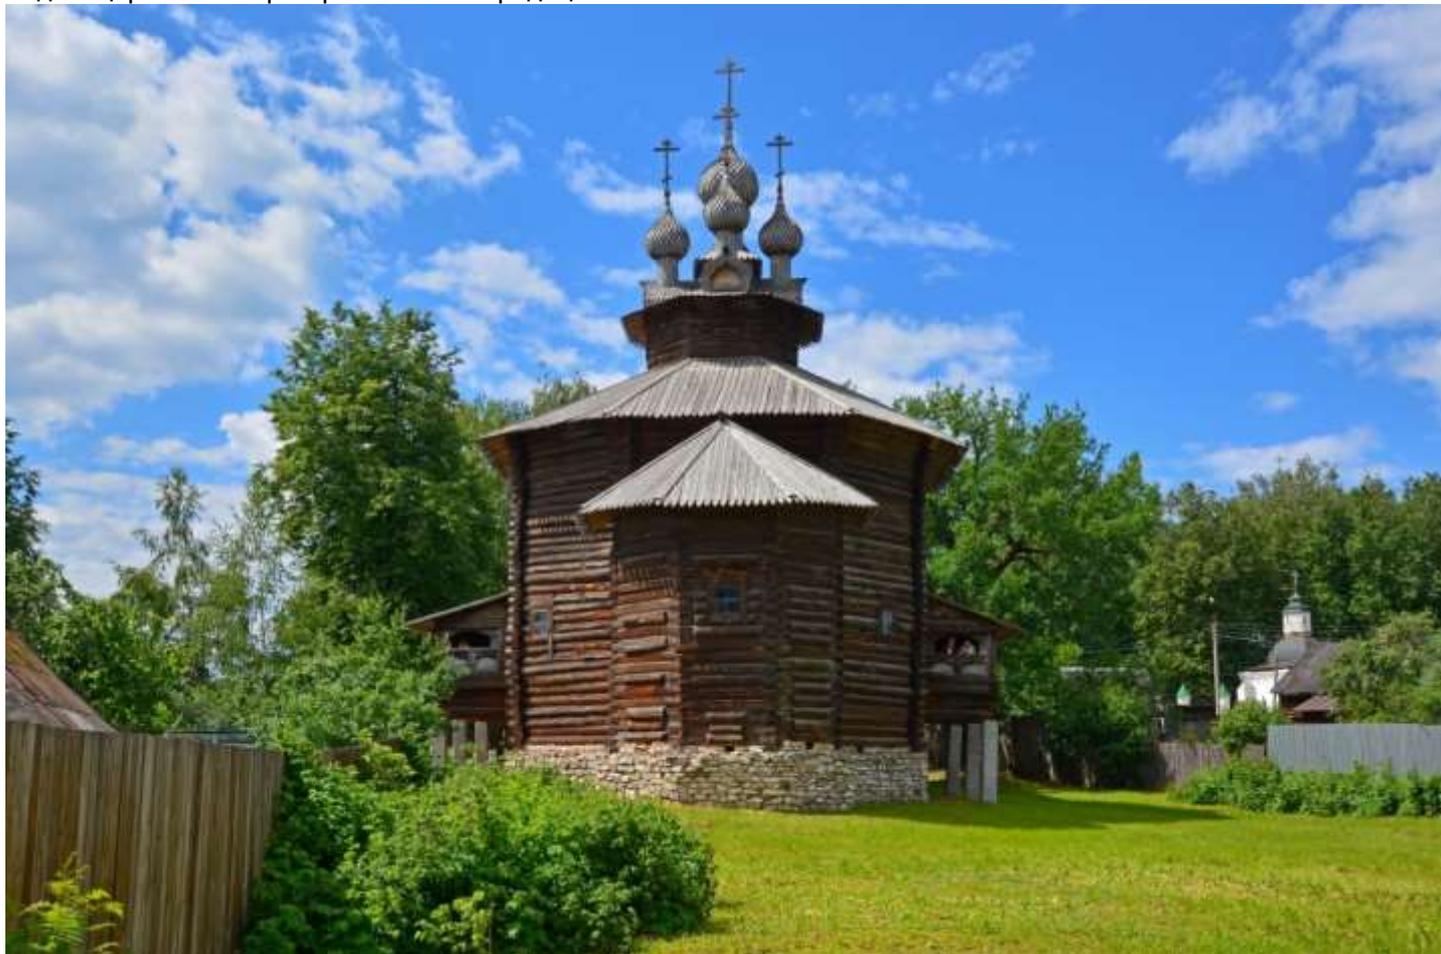
Вид на церковь Собора Пресвятой Богородицы с востока

С гульбища в церковь ведут три двери, установленные в косячатых колодах. В стенах нижнего восьмерика и алтарного прируба сделано несколько косячатых окон.

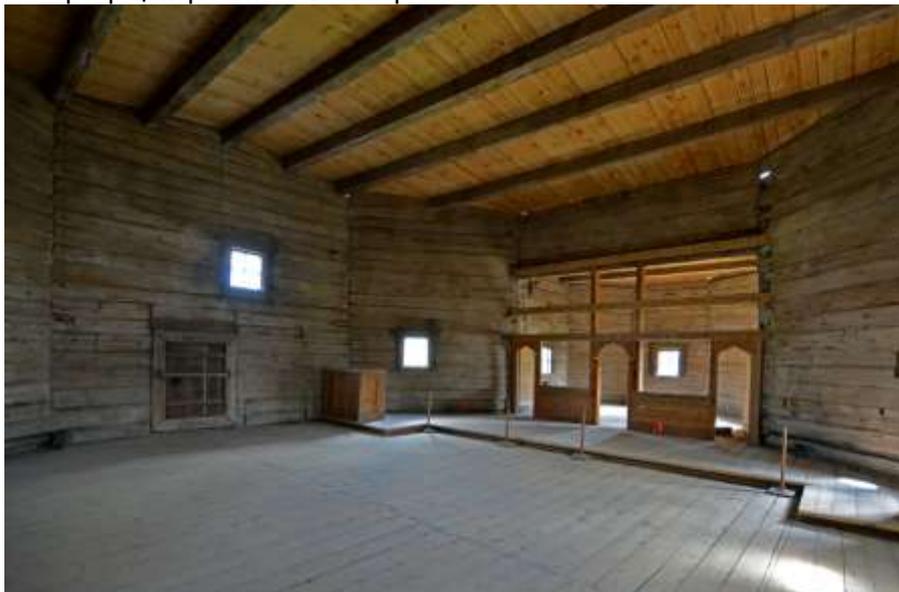
Интерьер центрального восьмерика

Потолок в центральном восьмерике дощатый по балкам. Он выполнен в виде пологого деревянного двухскатного свода. Алтарь отделен от основного помещения тябловым четырехъярусным иконостасом. Полы дощатые, перед иконостасом сделана солея с клиросами.

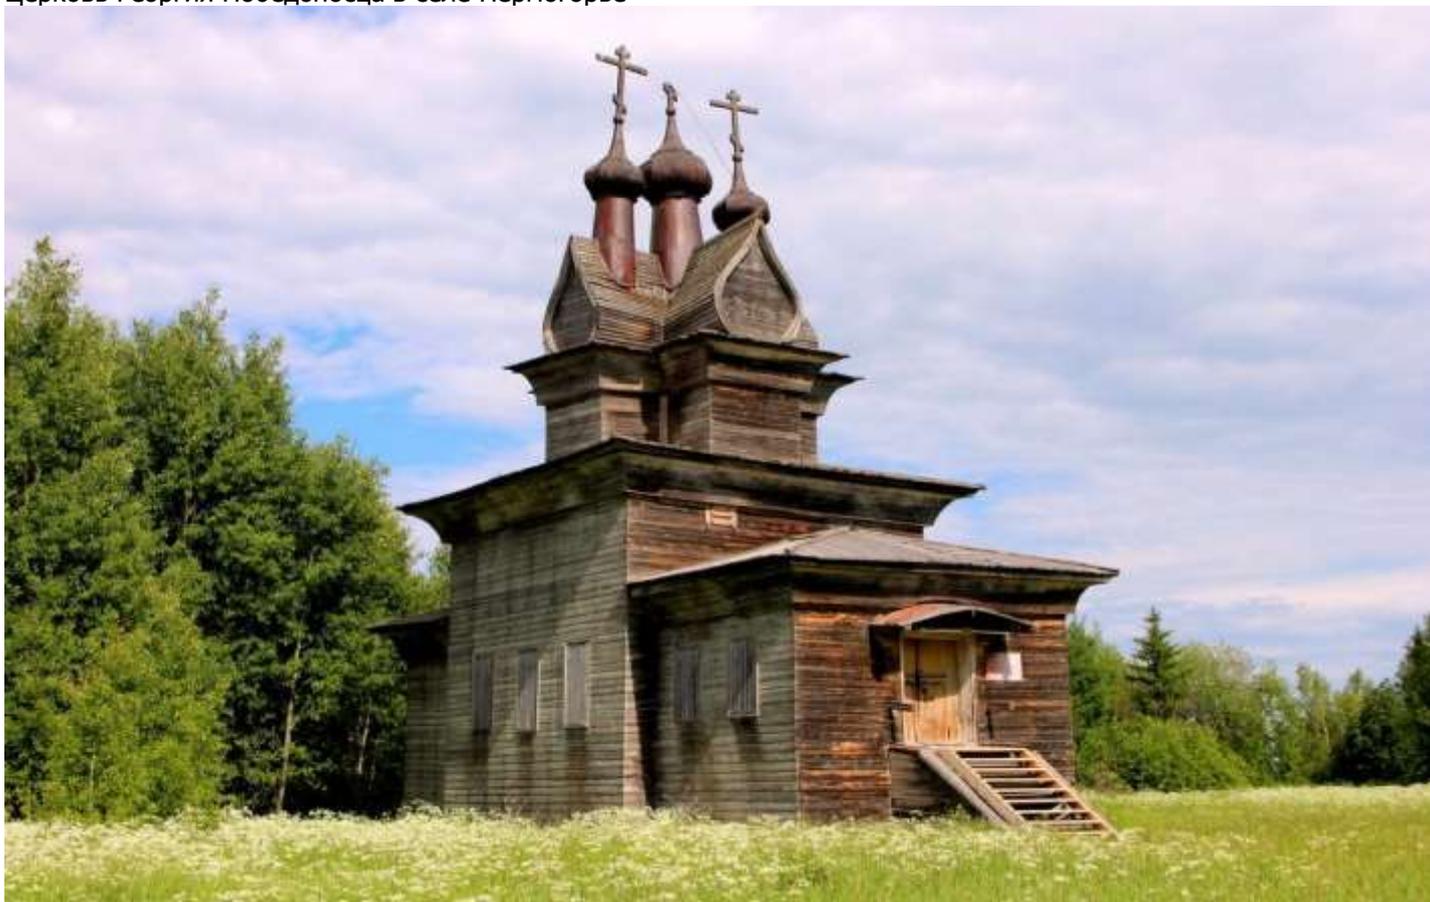
Церковь Георгия Победоносца в селе Пермогорье

Обе церкви имеют похожую композицию. В их основе лежит обычный четверик, над которым установлен меньший четверик с тремя главами на бочке.

В церкви села Пермогорье верхний четверик сделан крещатым и соответственно завершается крещатой бочкой.

В Пермогорье к центральному четверику прирублены прямоугольные срубы алтаря и притвора. В Семеновский алтарный прируб пятигранный, а вместо притвора сделана угловая галерея на выпусках. Оба храма стоят на подклете. Судя по несохранившимся храмам подобного типа, такая композиция была распространена в Верхнем Подвинье в середине XVII века. В середине XIX века храмы были обшиты тесом и покрыты железом.

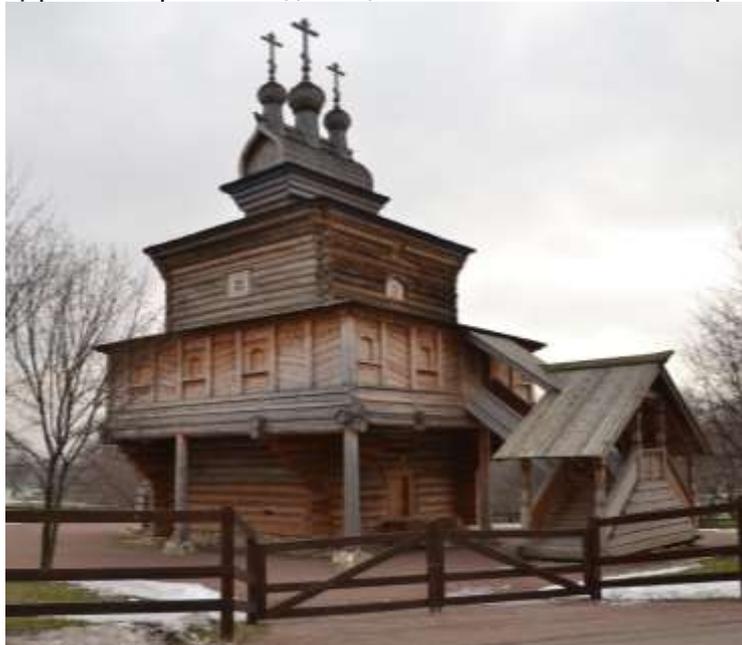
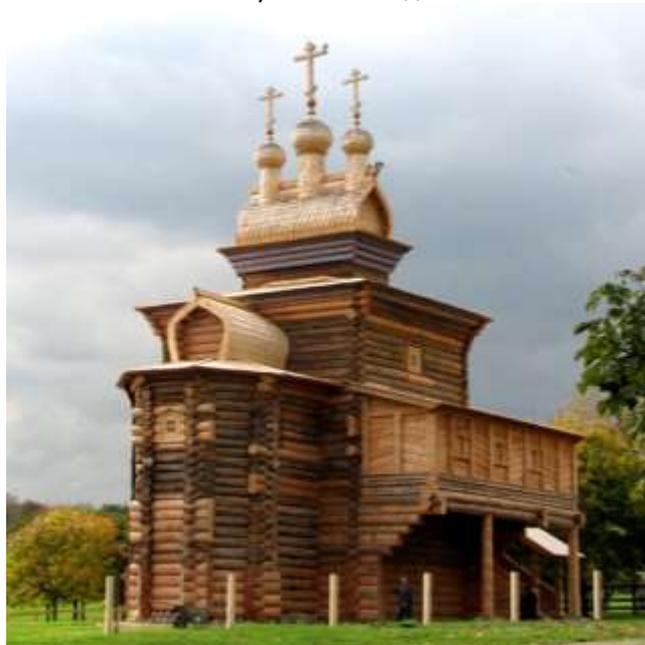
Церковь Георгия Победоносца из села Семеновское. Современное состояние в музее-заповеднике Коломенское

В церкви из села Семеновское четверик прямоугольной формы установлен по поперечной оси нижнего сруба и покрыт простой бочкой. И в том, и в другом храме три главки установлены по оси север – юг.

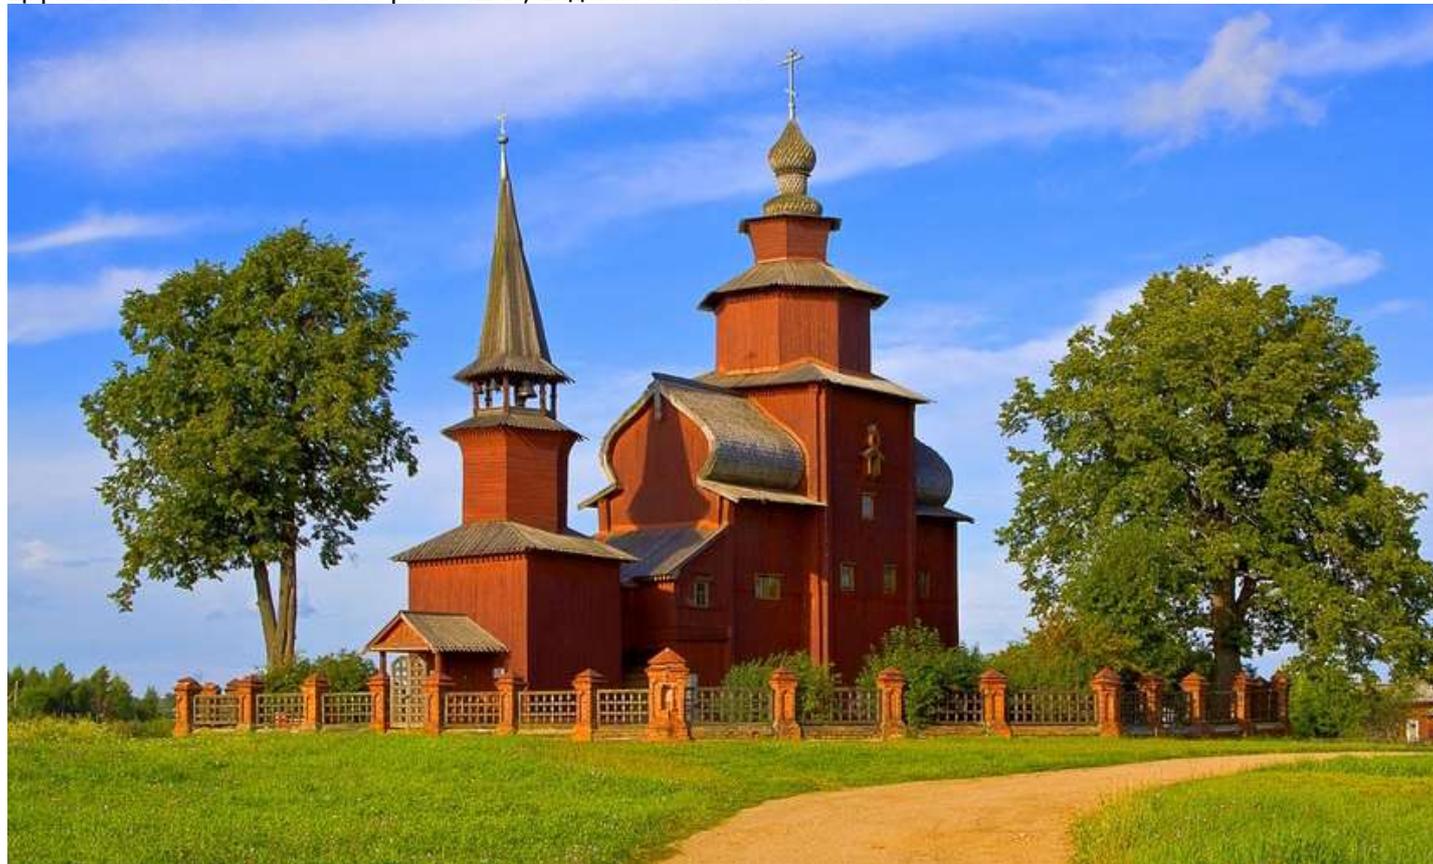
Церковь Иоанна Богослова на реке Ишня, вид с юго-востока

В плане компоновка храма традиционна. К центральному четверику примыкают прямоугольный алтарный прируб и трапезная. Все срубы поставлены на высокий подклет. С северной и западной стороны сделана галерея-паперть на выпусках. Первоначально галерея была и с южной стороны. На галерею вело односкатное крыльцо.

Высокий четверик храма несет на себе второй ярус в виде восьмерика. Над ним установлен третий ярус в форме небольшого шестерика с ярко выраженным повалом. Всю композицию венчает одна главка на невысоком барабане, установленная на низком куполе с полницами. Трапезная и алтарный прируб завершаются мощными бочками с широкими полницами.

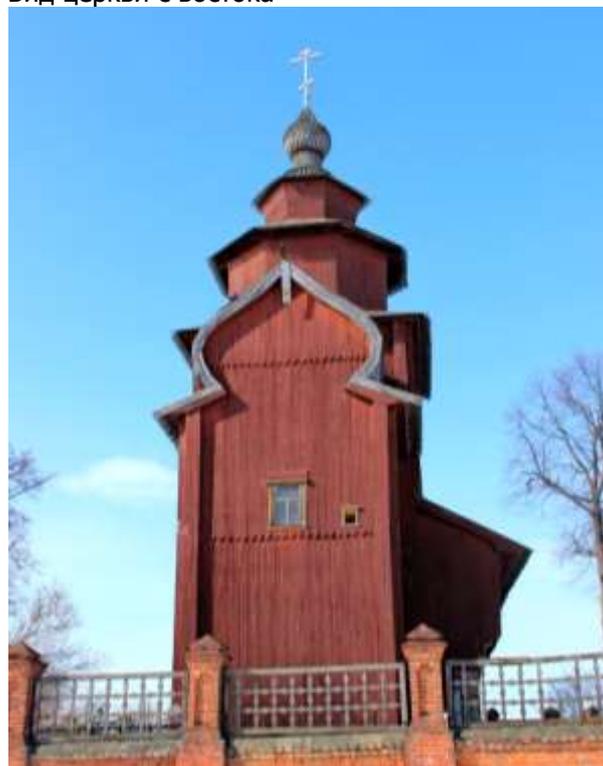
Вид церкви с востока

Бочки, главка, барабан и купол покрыты лемехом. Кровли над четвериком и восьмериком тесовые, с обработкой концов досок в форме усеченных пик. Над галереей односкатные тесовые кровли. Срубы четверика, трапезной и алтаря рублены "в обло", восьмерик и шестерик срублены "в лапу".

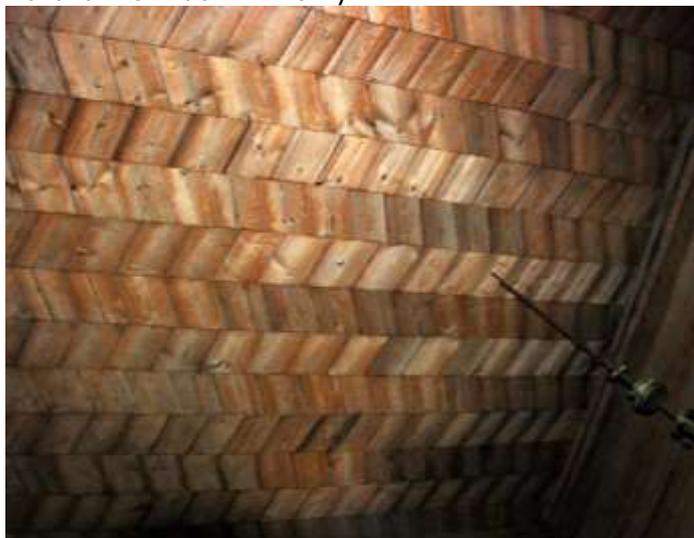
Потолок из пластин "в елку"

В интерьере бревна храма и трапезной протесаны "в лас", потолок из коротких широких пластин, набранных "в елку". Дощатые полы с солеей и резными клиросами. На галерее волоковые окна, в храме, трапезной и алтаре – косячатые.

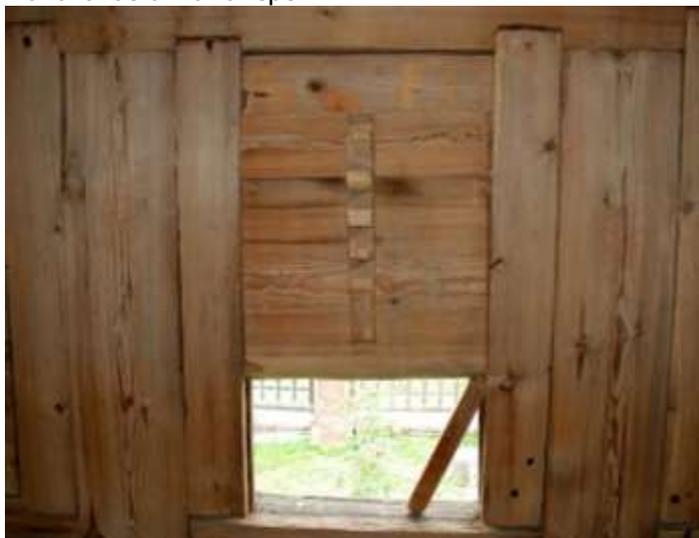
Волоковое окно галереи

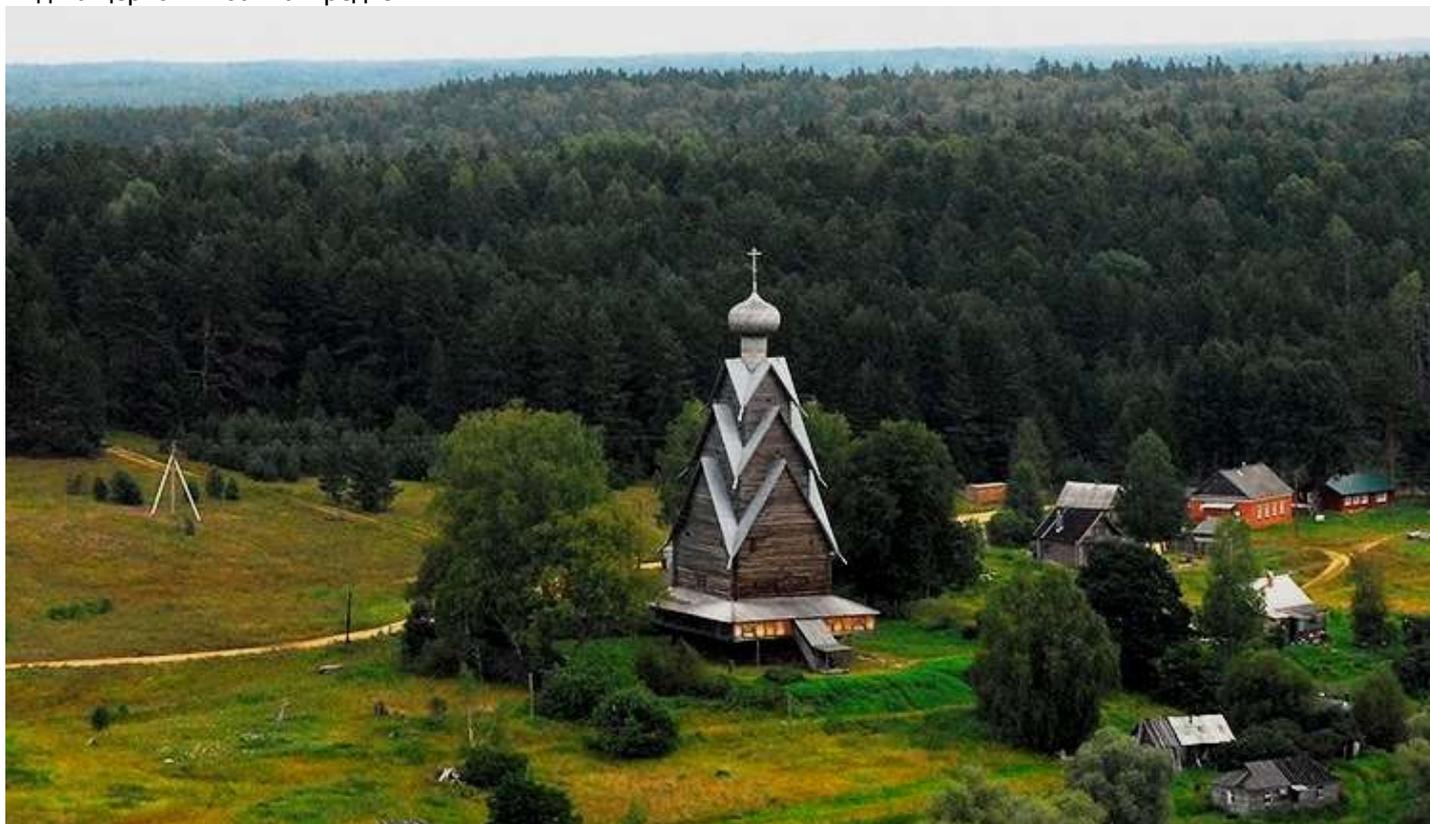
Вид на церковь Иоанна Предтечи

Существующая церковь Иоанна Предтечи — это вторая церковь на Ширковом погосте. Она единственный сохранившийся образец многоярусного храма из трех поставленных один на другой четвериков.

Основной четверик церкви, поставлен на высокий подклет на валунном основании. Он покрыт кровлей на восемь скатов. Над ним возвышается второй, меньший четверик, с такой же крутой восьмискатной кровлей, несущий, в свою очередь, третий, еще меньший четверик, который покрыт, так же, как и два нижних.

Храм венчает крупная главка на барабане.

С трех сторон основной объем храма окружает галерея, которая опирается на мощные, трехметрового выноса, консоли. С запада вынос галереи составляет 5 метров, кроме выпусков

ее поддерживают массивные столбы, являющиеся одновременно и конструктивной опорой односкатного крыльца.

Высота церкви с крестом 45 метров, размер нижней клетки сруба 12 на 12 метров. Каждый следующий ярус четверика отступает от нижнего на 1,5 метра с каждой стороны. Толщина бревен нижнего четверика больше 70 см. Все четверики покрыты на восемь скатов. Алтарный прируб имеет двускатную кровлю. Галерея под односкатной тесовой кровлей. Барабан и главка покрыты лемехом.

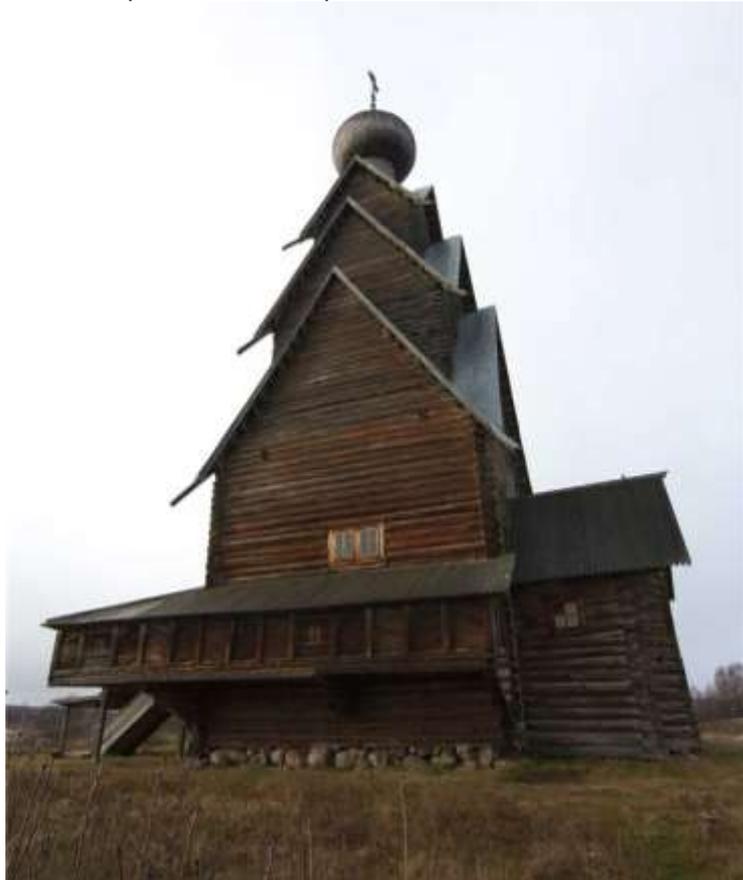
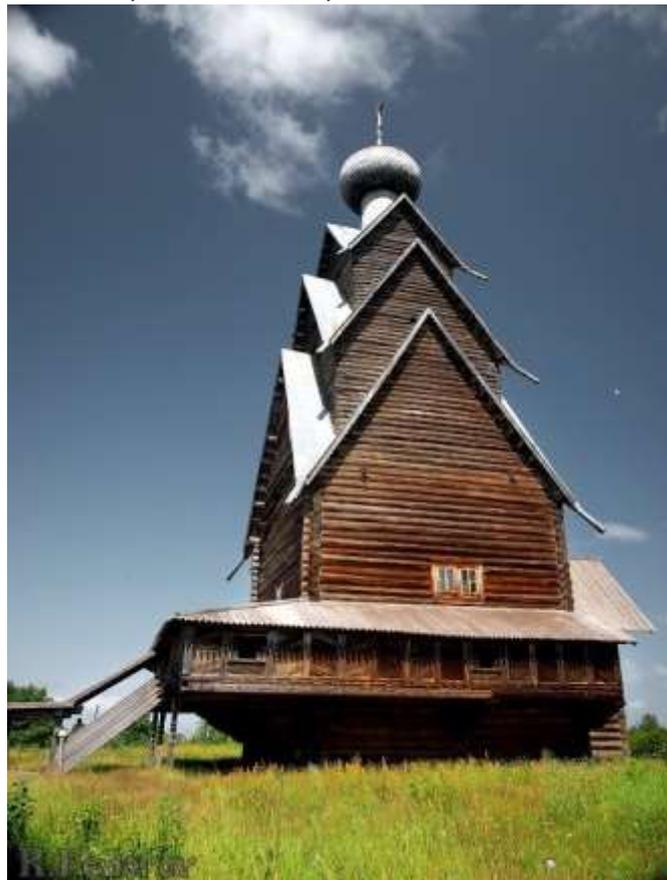
Вид на церковь Иоанна Предтечи с юго-востока

Вид на церковь Иоанна Предтечи с юго-запада

Первый ярус выполнен из толстых бревен, рубленных "в обло", два верхних яруса из более тонкого леса рублены "в лапу". К нижнему четверику прирублен пятигранный алтарь, также срубленный "в лапу".

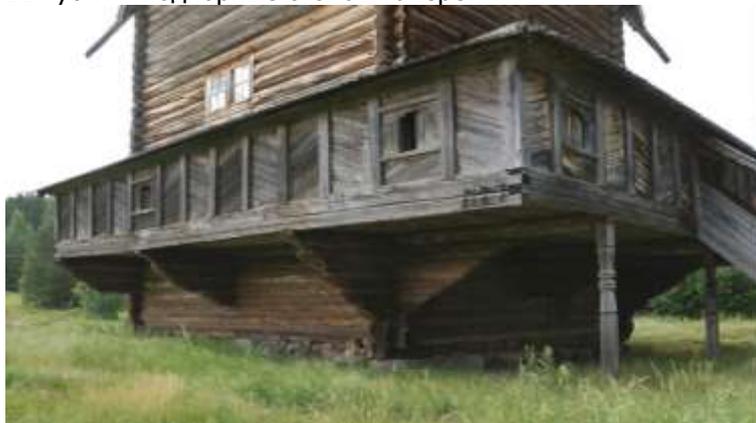
Выпуски и подпорные столбы галереи

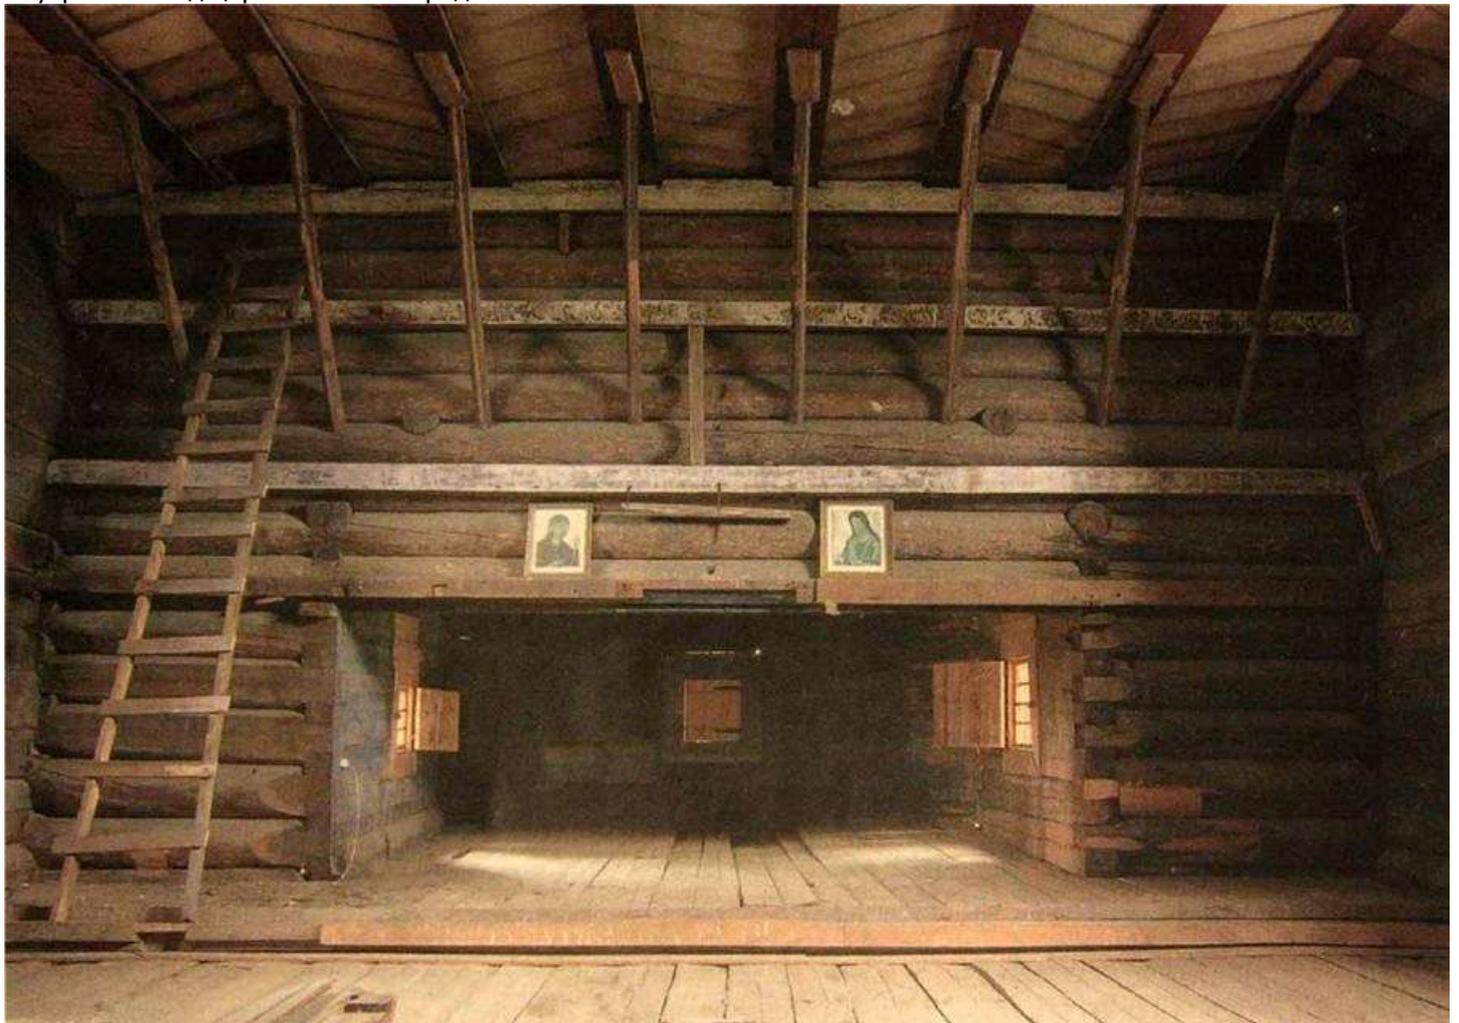
Внутренний вид церкви Иоанна Предтечи

Внутри храма сохранился глухой потолок, набранный из досок "в косяк" по балкам-матицам, пол из массивных плах и тябла первоначального иконостаса.

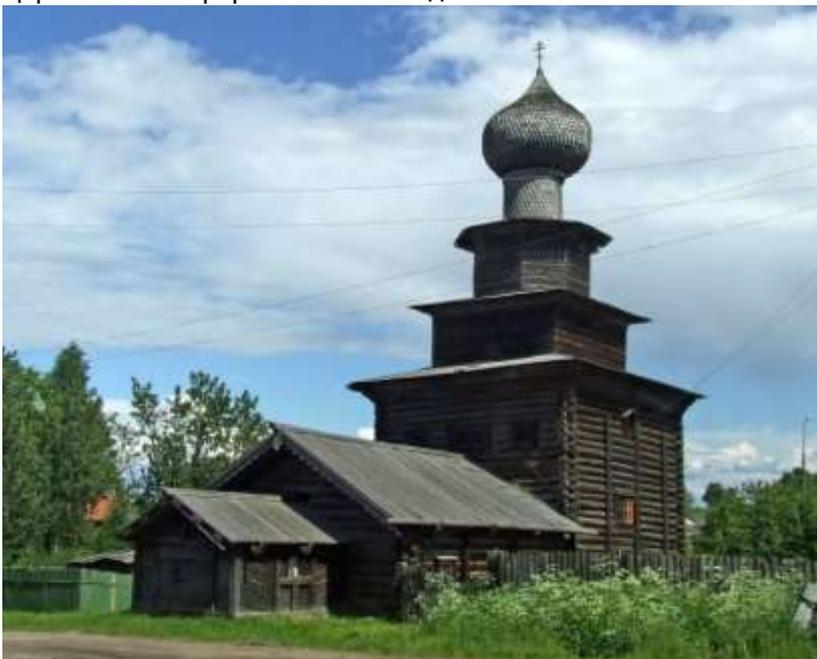
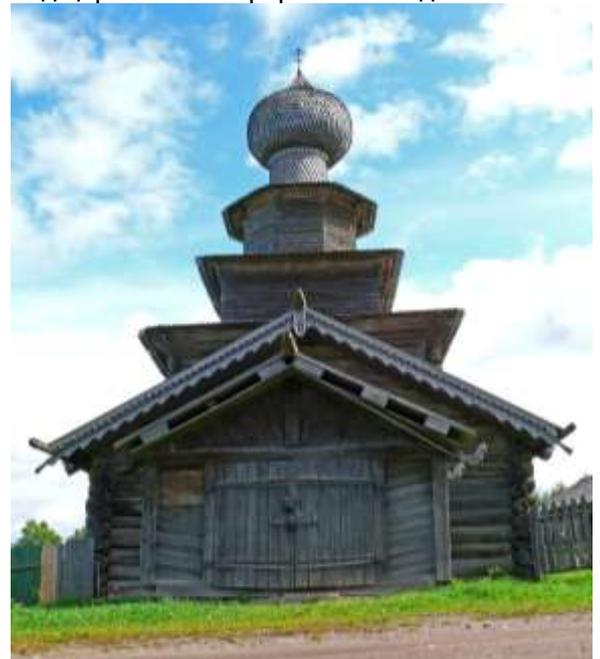
Церковь Ильи Пророка с юго-запада

Вид церкви Ильи Пророка с запада

Нижний двусветный четверик, по форме близкий к кубу, с повалом, но без подклета, имеет сруб из толстых, рубленых "в обло", бревен и завершается пологой четырехскатной кровлей. Над ним поставлен еще один четверик, значительно меньшего объема, рубленный из бруса "в лапу" и так же накрытый пологой четырехскатной кровлей. Над ним установлен, рубленный из бруса "в лапу" восьмерик третьего яруса, который завершается восьмигранной кровлей с установленной на ней круглой главкой на круглом барабане.

К центральному четверику с запада примыкает равная ему по площади, но значительно более низкая трапезная, рубленная "в обло", под двускатной тесовой кровлей "по курицам и потокам". Перед входом, расположенным в западной стене трапезной, поставлен тесовый притвор. С востока к четверику прирублен более узкий пятигранный алтарь, так же рубленный из бревен "в обло" и равный по высоте трапезной. Алтарь завершен кровлей на пять скатов, крытой тесом, концы которого обработаны в форме усеченной пики.

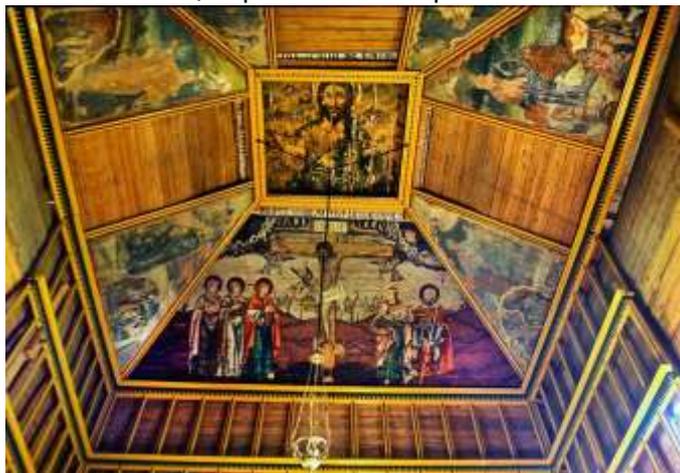
Потолок-небо центрального четверика

Внутри самой церкви и в трапезной стены гладко протесаны в "круглый угол". Потолок в трапезной плоский, из досок по продольным балкам, которые поддерживают два резных круглых столба. В собственно церкви устроено пирамидальное каркасное перекрытие, по конструкции подобное "небу" в шатровых храмах. Но в отличие от "неба" перекрытие в четверике Ильинской церкви имитирует четырехчастный сомкнутый свод каменных храмов.

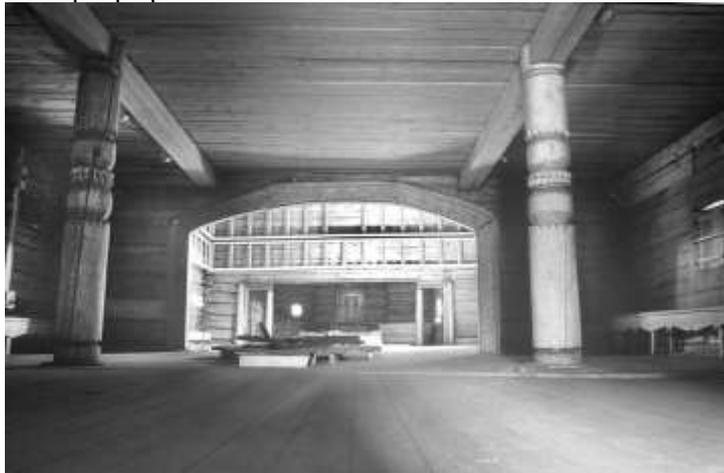
Интерьер трапезной

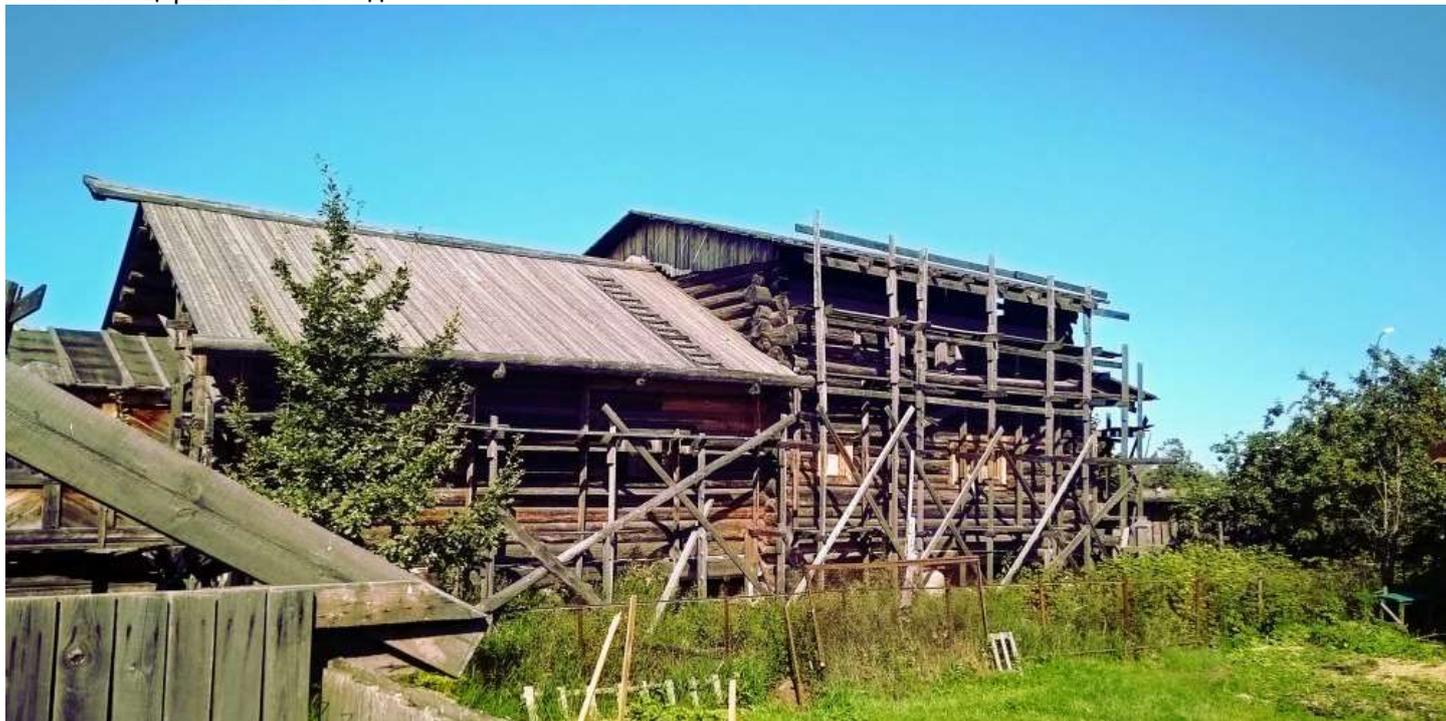
Состояние церкви на 2019 год

Из-за загнивания нижних венцов к 2000 году церковь снова оказалась в аварийном состоянии. С 2010 года началась и до сих пор не закончена новая реставрация церкви методом полной переборки. В настоящее время все работы остановлены.

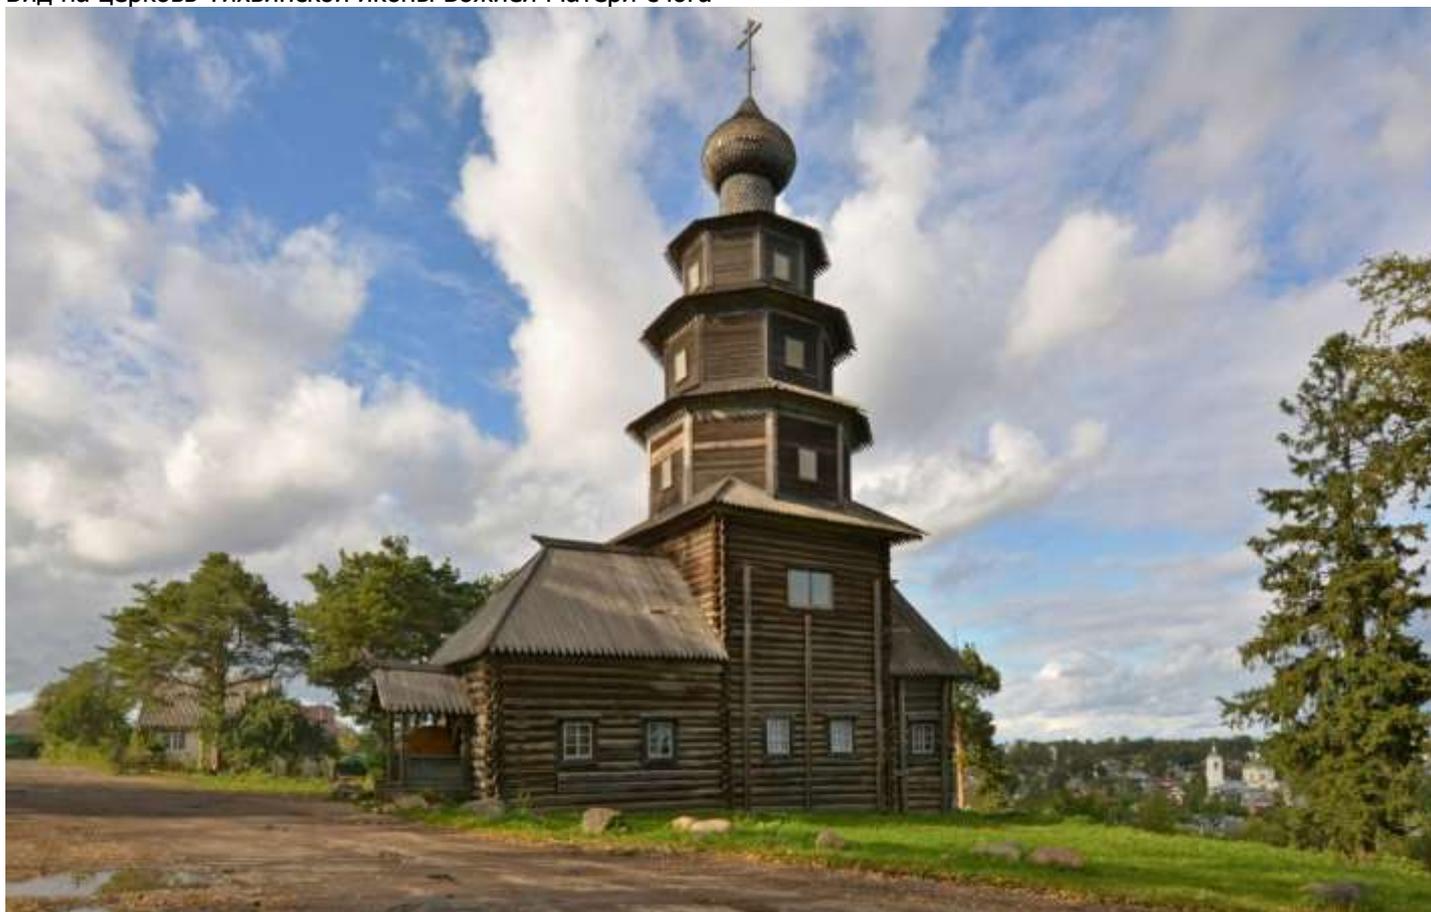
Вид на церковь Тихвинской иконы Божией Матери с юга

Композиция церкви проста и изящна. На высокий двусветный четверик поставлены три восьмерика, которые пропорционально уменьшаются относительно друг друга. Вся композиция завершается мощной главкой на круглом барабане. Высота храма составляет 34 метра.

К центральному четверику с востока примыкает пятигранный алтарный прируб, а с запада – прямоугольная в плане трапезная с крыльцом. Срубы трапезной и алтаря имеют половину высоты четверика.

Стены центрального четверика и трапезной рублены "в обло", алтарный прируб – "в лапу", причем бревна трех его центральных граней имеют наружную протеску. Также "в лапу", но из бруса, рублены три яруса восьмериков. Все скатные кровли сделаны из теса, который заканчивается в форме усеченной пики. Барабан и главка покрыты городчатым лемехом.

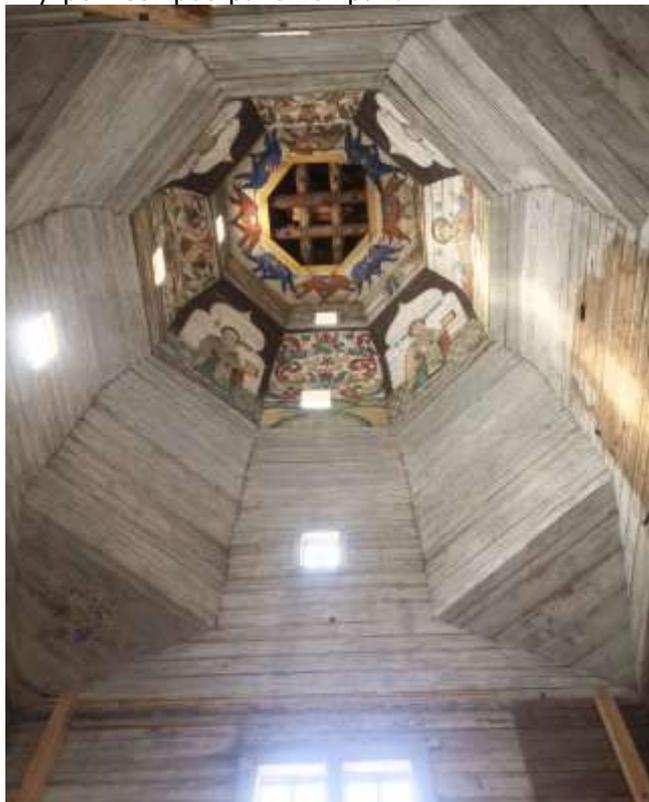
Внутреннее пространство храма

Стены в храме гладко отесаны и выбелены, два верхних яруса расписаны в манере XVIII века. Последний ярус заканчивается плоским потолком с росписью, на которой изображены серафимы и херувимы. В центре росписи была вставлена восьмигранная икона-небо с изображением Новозаветной Троицы. Сейчас она находится в фондах Всероссийского историко-этнографического музея города Торжка, поэтому на ее месте в храме осталась только восьмигранная дыра.

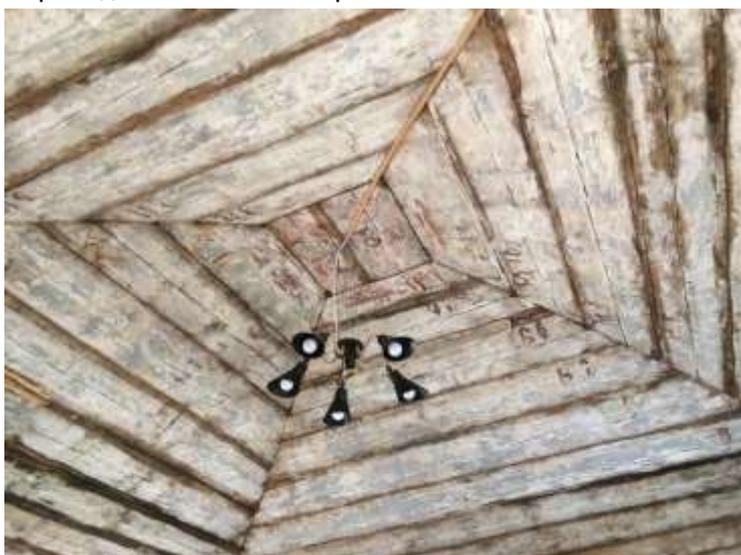
Пирамидальный потолок трапезной

В трапезной устроен потолок пирамидальной формы, который имел орнаментальную роспись. Были расписаны и боковые стены трапезной. Эти росписи практически не сохранились.

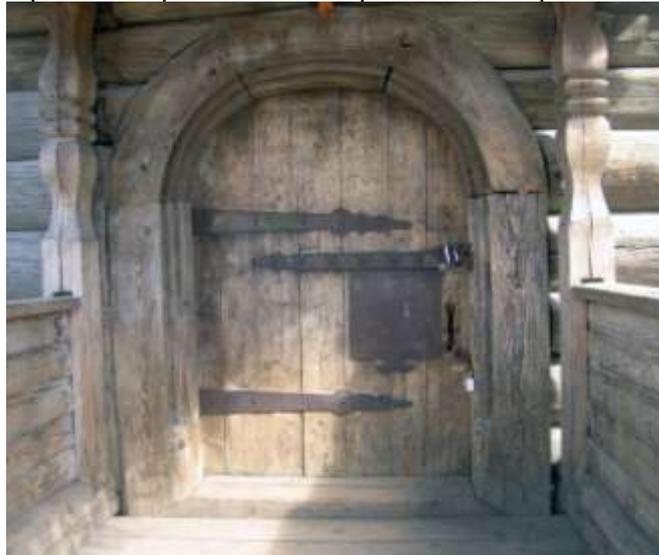
Арочный перспективный портал входа в храм

Вход в храм выполнен в виде арочного "перспективного" портала, трапезная и центральный четверик соединяются через большой арочный проем. Перед входом в церковь поставлено небольшое крыльцо с резными столбиками.

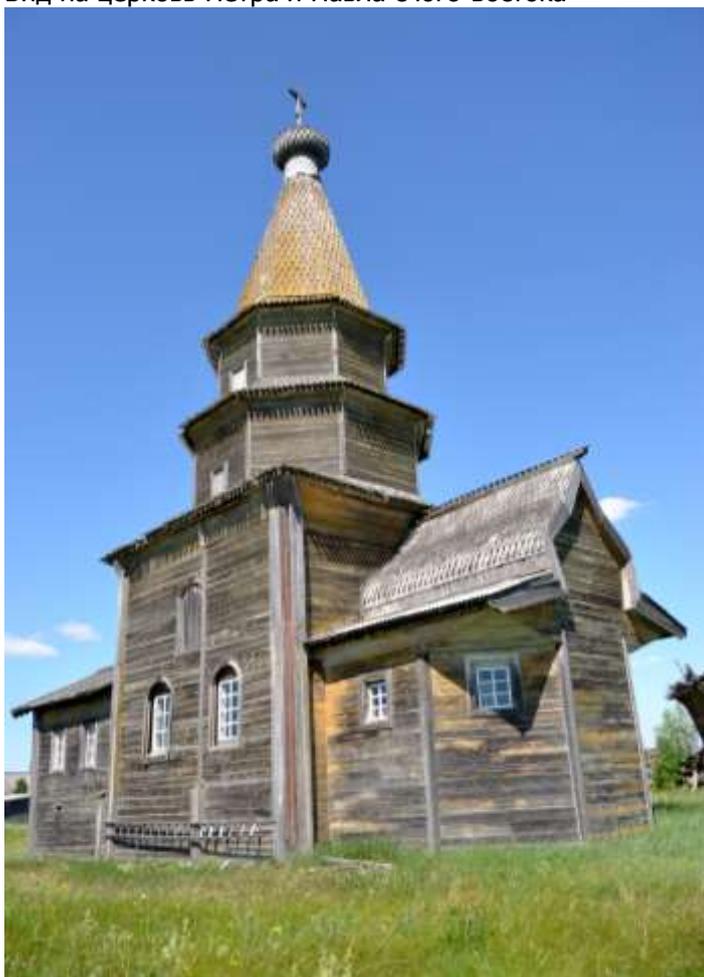
Вид на церковь Петра и Павла с юго-востока

В отличие от других ярусных церквей ее верхний ярус завершает не главка, а шатер. На почти кубический главный четверик установлены два небольших восьмерика, создающие ярусную композицию церкви. Покрытый лемехом шатер завершается главкой на круглом барабане, которые также покрыты лемехом.

Компоновка церкви традиционна. С запада к основному четверику примыкает более узкая трапезная под двускатной тесовой кровлей, а с востока пятигранный алтарь, покрытый бочкой с широкими полками.

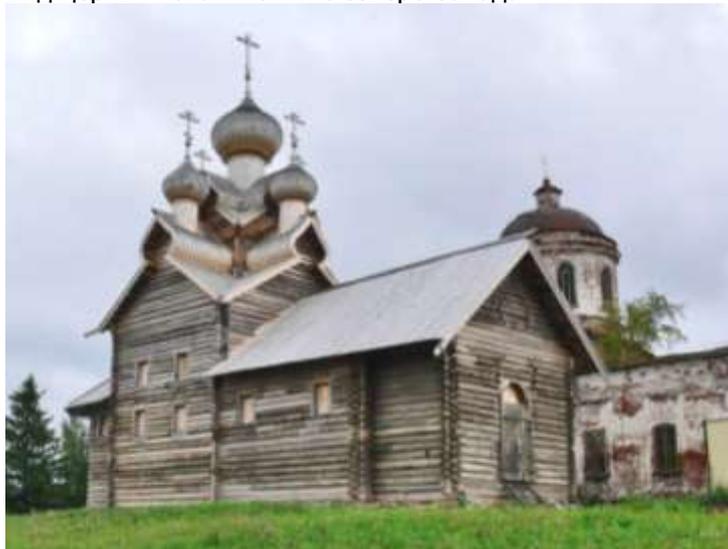
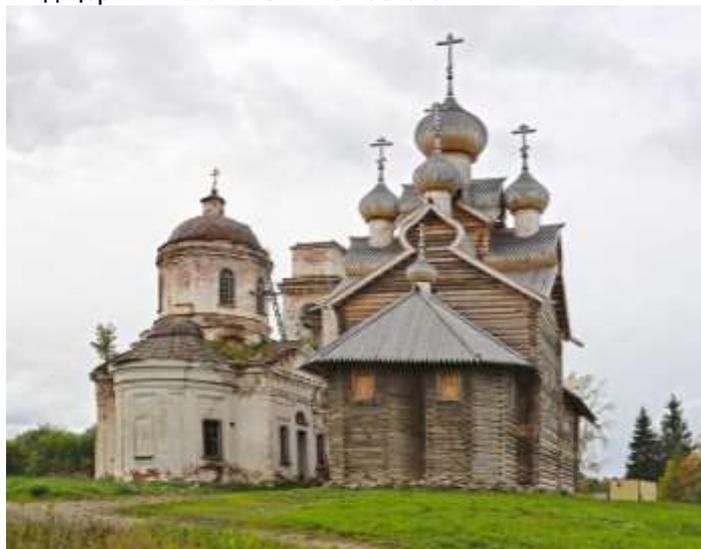
Это достаточно традиционный по планировке храм. К центральному четверику с запада прирублена равная ему по ширине трапезная с более узким притвором, а с востока двухчастный восьмистенный алтарный прируб. Все срубы поставлены на подклет.

Трапезная и притвор перекрыты под один конек тесовой кровлей. Алтарный прируб первоначально был перекрыт двумя бочками, а позднее единой пятискатной тесовой кровлей с главкой.

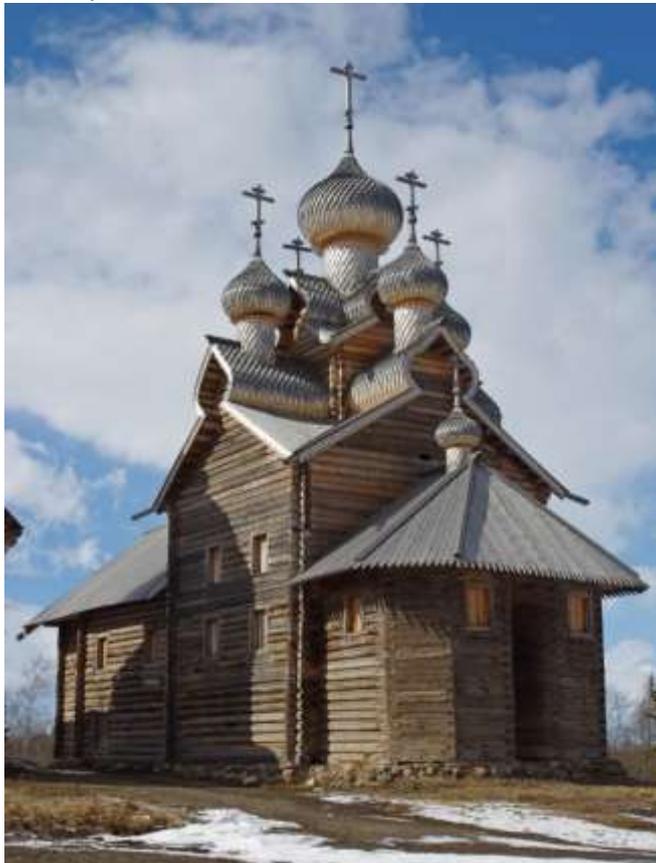
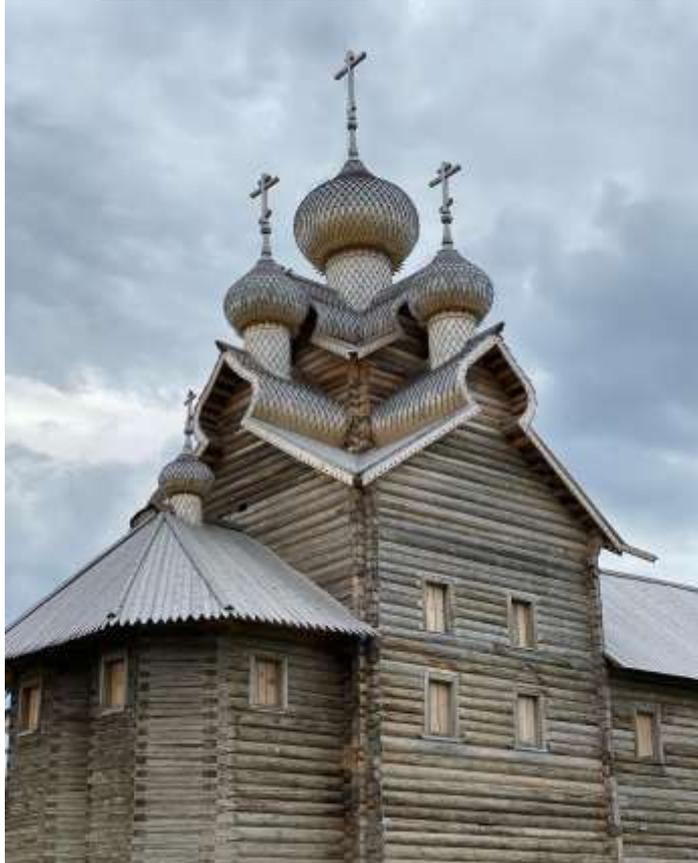
Основной объем храма типа "четверик на четверике" образует двухъярусную композицию. Нижний четверик имеет восьмискатное покрытие с бочками на месте щипцов. Каждая бочка увенчана главкой на круглом барабане.

Верхний четверик перекрыт крещатой бочкой с полницами, на которой поставлена крупная центральная главка. Скаты кровель тесовые. Бочки, барабаны и главки покрыты городчатым лемехом.

Стены обоих четвериков, трапезной и притвора срублены "в обло", грани алтарного прируба из бруса "в лапу". Изнутри бревна протесаны в "круглый угол".
