Лекция 13. Ярусные храмы.

В этой лекции мы поговорим о таком интересном типе деревянных храмов, как ярусные. Эти храмы образованы несколькими поставленными друг на друга срубами, которые могут иметь разные формы. Обычно в ярусных храмах было от трех до пяти ярусов. Они могут иметь любые завершения основного объема. Ярусные композиции возникли достаточно поздно, в конце XVII века.

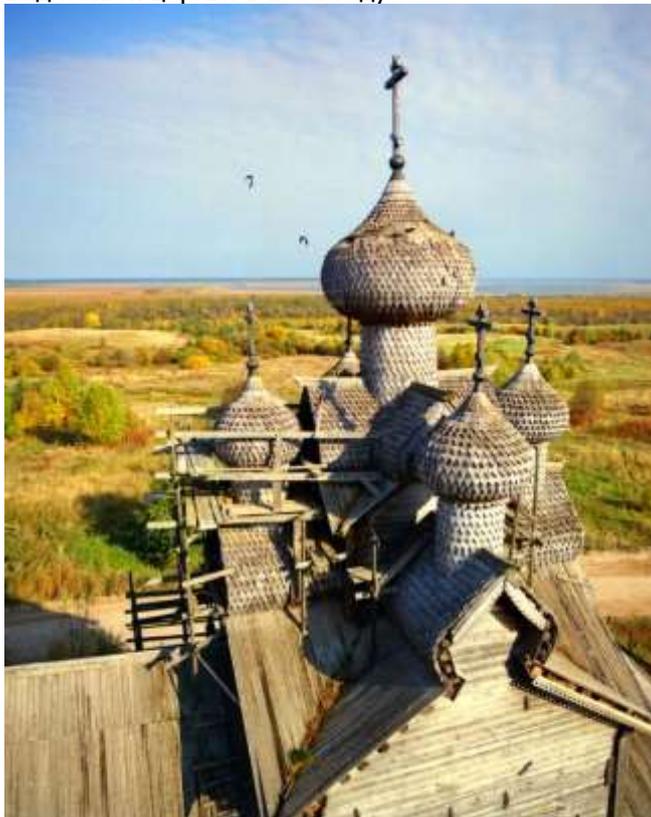
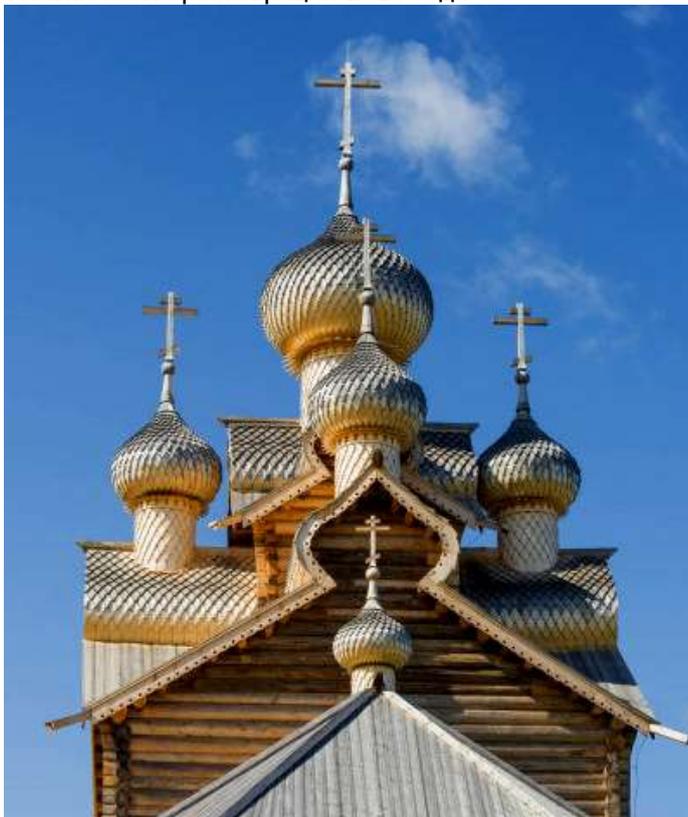
В конце восьмидесятых годов начались работы по реставрации храма. Были восстановлены алтарная главка и малые главки четверика, их лемеховое покрытие, частично снята обшивка стен. Однако вскоре финансирование работ прекратилось. В результате в 2009 году произошло обрушение верхнего яруса храма.

В 2018 году очень качественная реставрация Богоявленской церкви была закончена фирмой "Нагель" под руководством Антона Мальцева.

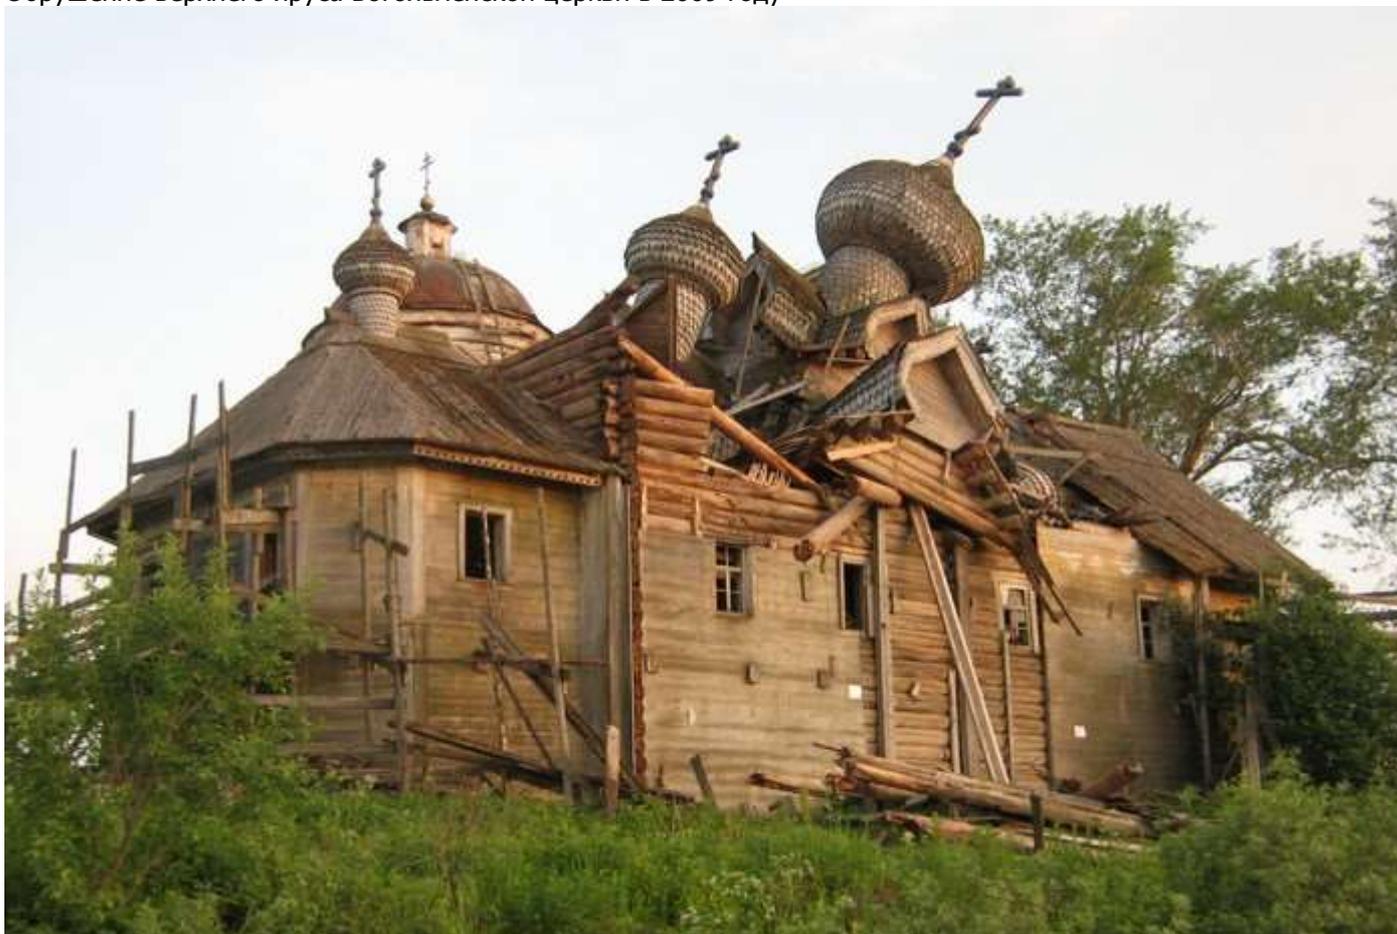
Обрушение верхнего яруса Богоявленской церкви в 2009 году

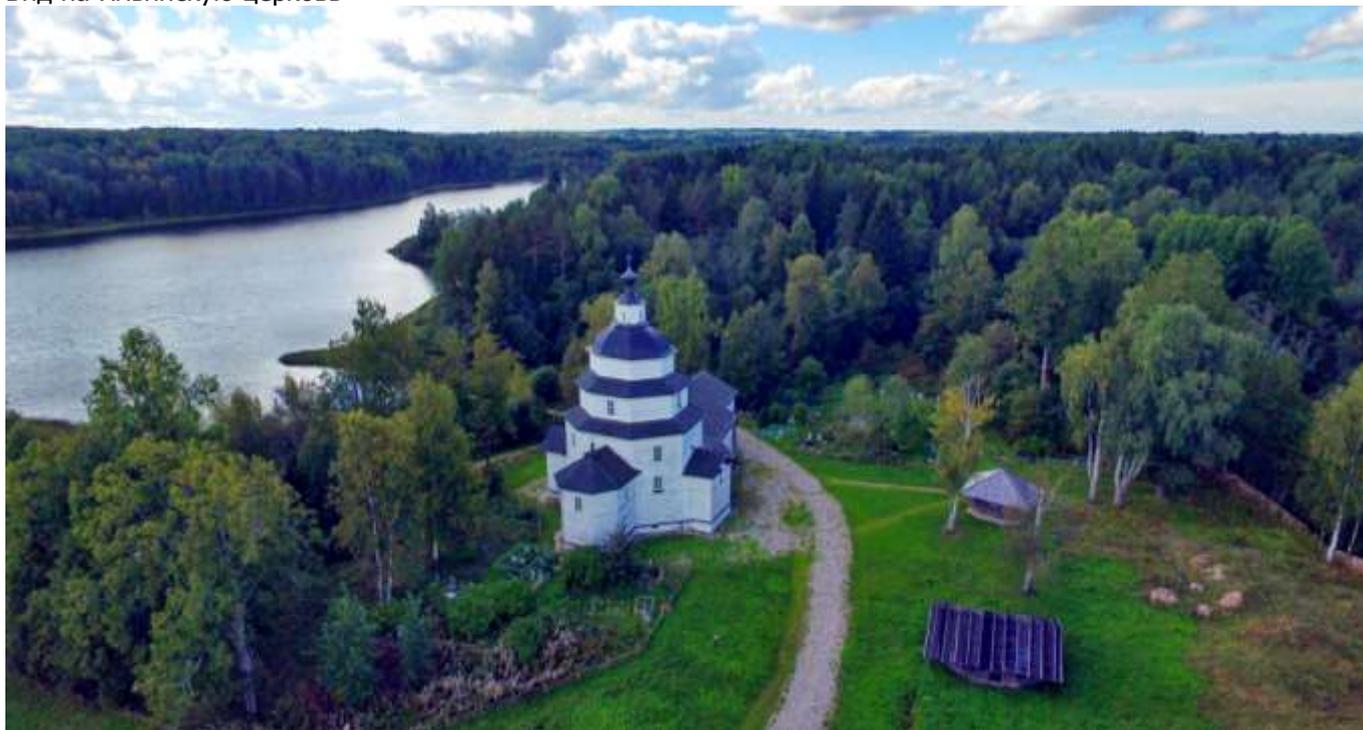
Вид на Ильинскую церковь

Центральный восьмерик храма служит основанием еще для двух ярусов постепенно уменьшающихся восьмериков.

Верхний восьмерик завершен граненым куполом, на котором установлена главка на небольшом восьмигранном световом барабане.

Основная часть сруба сложена "в обло", алтарный прируб, галерея и верхний восьмерик срублены "в лапу" из отесанных снаружи бревен. Все срубы поставлены на подклет. В интерьере центральный сруб открыт на всю высоту.

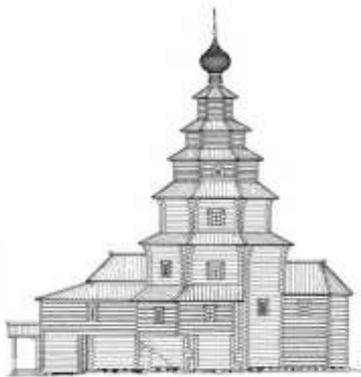
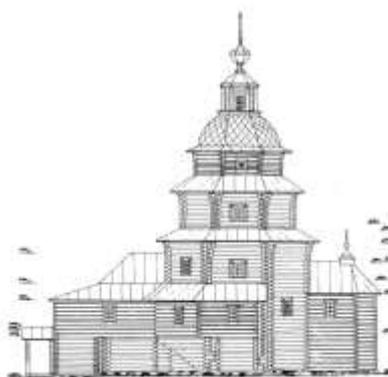
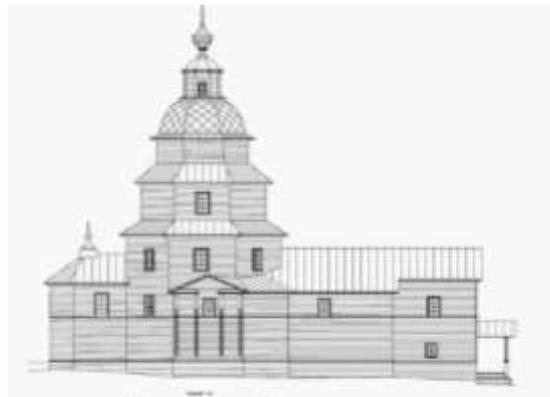
Вариант 1 Первоначальный вид

Вариант 2 на начало XX века

Реализованный вариант проекта

Первый вариант предполагал восстановление на первоначальный период создания храма. По размерам остатков бревен И.Н.Шургин предположил существование еще двух восьмериков над сохранившимся на тот момент срубом. Кровли предполагалось восстановить тесовые, а главу и барабан покрыть лемехом.

Второй вариант реставрации церкви предполагал восстановление верха по фотографии начала XX века. При этом нижний объем восстанавливается без обшивки, на первоначальный период. Прирубленную в XIX веке паперть предполагалось не восстанавливать, заменив лестницу внутри нее на две располагавшиеся в клетях и прирубить с западной стороны крыльцо. Оконные проемы предполагалось также восстановить на первоначальный период.

Как выяснилось в процессе реставрационных работ, осуществить оба этих варианта оказалось невозможно.

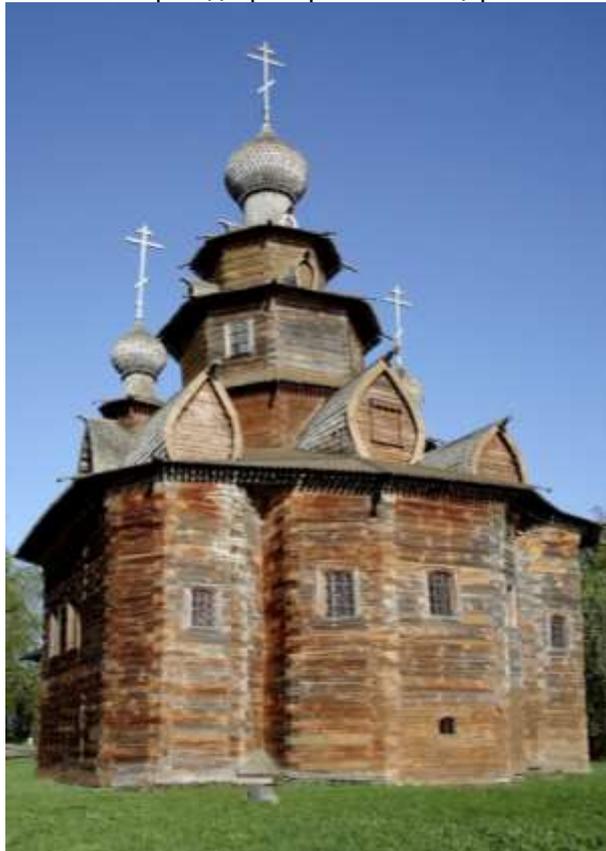
Восточный фасад Преображенской церкви

Храм представляет собой четверик, на который поставлены три последовательно убывающие кверху восьмерика. К основному объему с востока примыкает пятигранная алтарная апсида, с юга и севера приделы во имя Николая Чудотворца и Симеона Столпника. Срубы приделов

составляют единое целое со своими трехгранными алтарями. С западной стороны находится небольшая трапезная, окруженная открытой висячей галереей на выпусках. На галерею ведет простое односконное крыльцо. Прирубы к центральному четверику имеют внешние скошенные углы. Вся церковь поставлена на подклет.

Срубы из протесанных бревен, рублены "в лапу". Непротесаны только бревна подклета под галереей. Верхний восьмерик срублен из бруса "в лапу".

Кровли тесовые, над трапезной и приделами поставлены узкие высокие бочки. Все алтари по своей оси также завершаются бочками, причем бочки алтарей и приделов врезаны друг в друга. Небольшие бочки поставлены над вторым ярусом восьмерика по сторонам света.

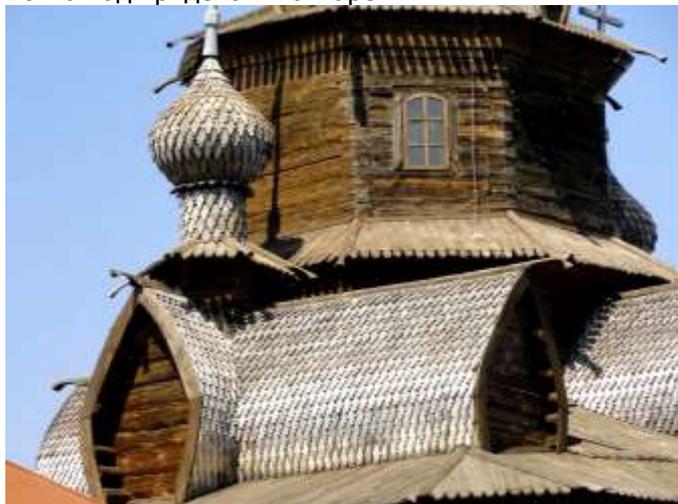
Бочка над приделом и алтарем

На бочках приделов поставлены две главки на рубленых шестигранных подглавиях. Центральная главка установлена на небольшой крещатой бочке. Все бочки и главки с барабанами покрыты лемехом. Кровельный тес имеет окончания в виде усеченных пик.

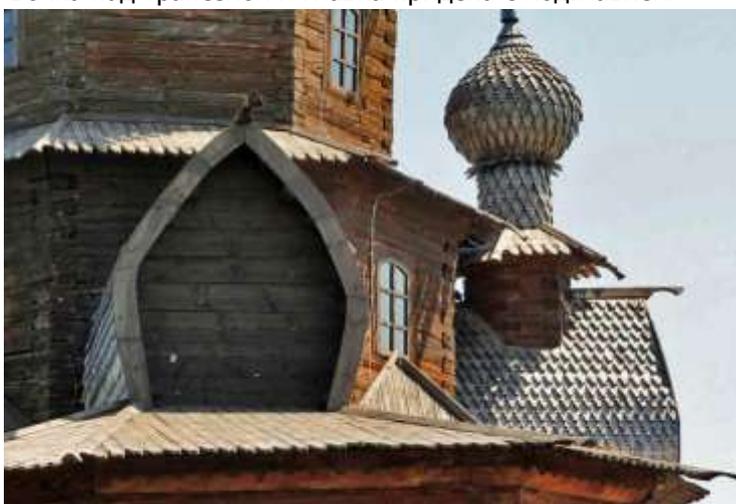
Бочка над трапезной и главка придела с подглавием

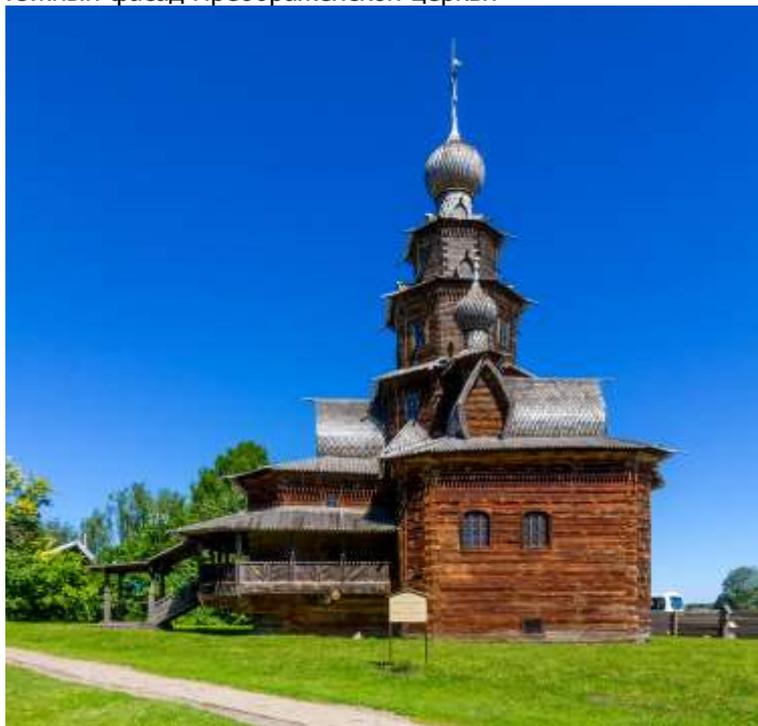
Южный фасад Преображенской церкви

На галерее резные столбики и ограждение зашитое "в косяк"

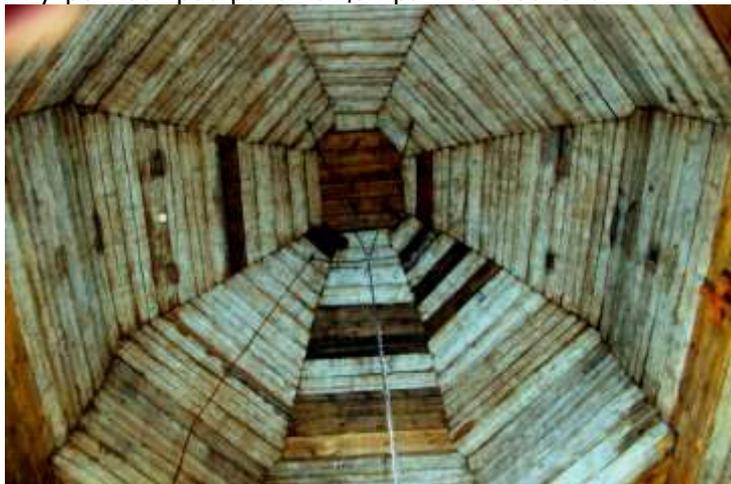
Внутреннее пространство центрального объема

Преображенская церковь внутри открыта на все три яруса. Стены оструганы. Резной иконостас датируется XVIII веком, на царских воротах резные изображения Благовещения и четырех евангелистов.

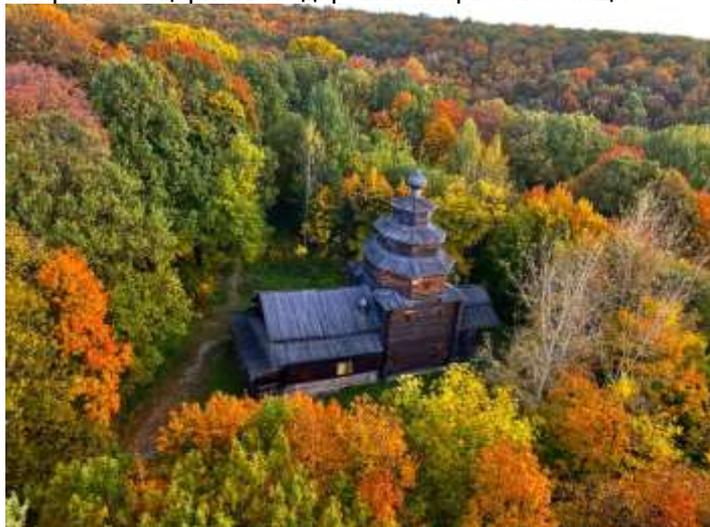
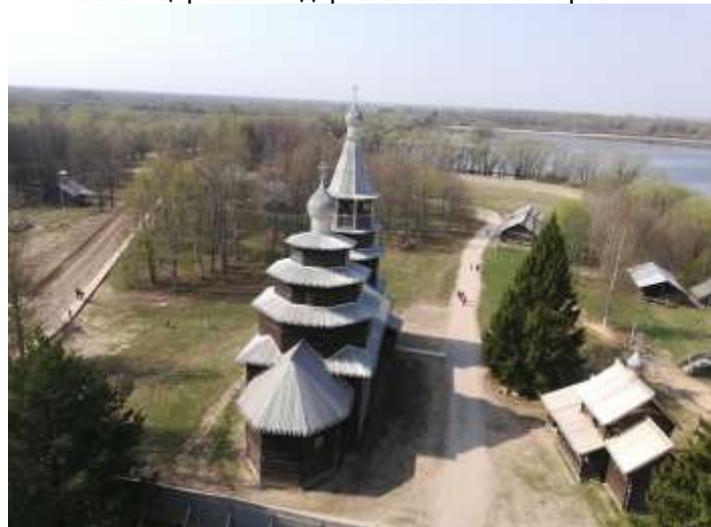
Покровская церковь из деревни Старые Ключищи

Никольская церковь из деревни Высокий Остров

Планировка церквей относится к типу "корабль". К почти кубическому центральному четверику пристроен пятигранный алтарный прируб с востока и трапезная с запада. Срубы поставлены на подклет и имеют более поздние колокольни над притвором. В Покровском храме колокольня из-за ветхости была разобрана в 1936 году.

Обе церкви имеют в завершении четверика три убывающих по высоте восьмерика с главкой в завершении. Нижний восьмерик равен по ширине четверику, что вполне традиционно для церквей с шатровым завершением. Однако в этих храмах шатры заменили двумя ярусами
