## Лекция 8. Клетские храмы (часть первая)

Тема нашей сегодняшней лекции – клетские храмы.

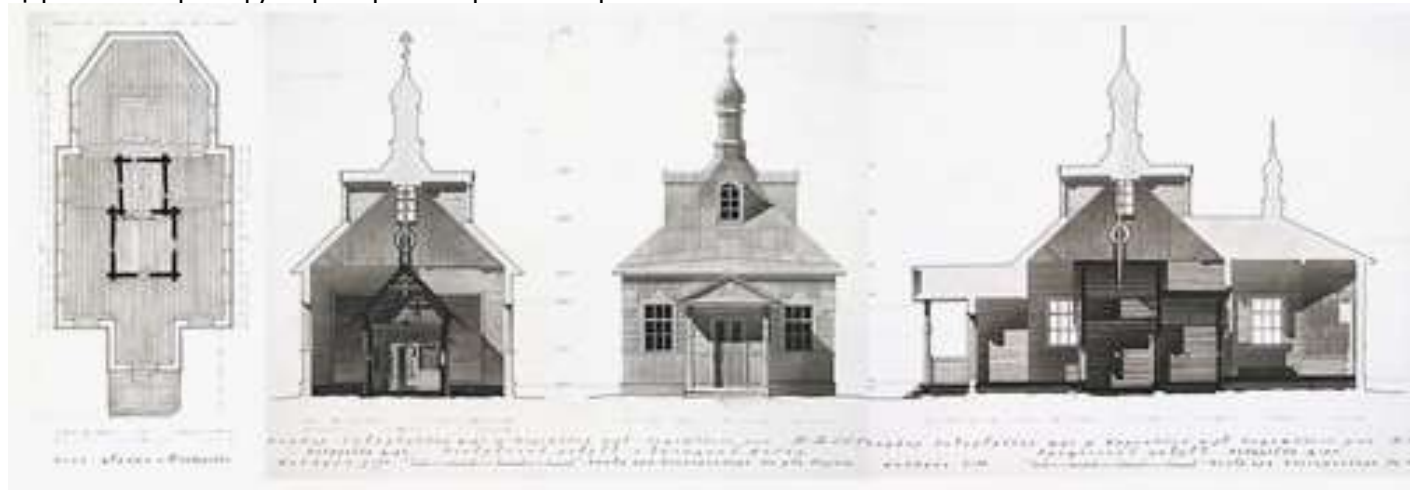
Церковь Лазаря в футляре – реликвари. Обмеры А.В. Ополовникова

В 1886 году для сохранения святыни над храмом построили деревянный футляр – реликварий, в виде церкви. При этом поздний притвор разобрали, оставив только древние срубы храма и алтаря, то есть именно то, что по монастырскому преданию было срублено самим преподобным. Реликварий был построен на средства местного лесопромышленника А. Н. Русанова, за что ему выразило признательность Московское археологическое общество.

В этом футляре церковь простояла 40 лет после закрытия монастыря, что тоже помогло ей сохраниться, хотя, лишившись проветривания, нижние венцы сруба начали загнивать. В 1954 году Александр Викторович Ополовников обследовал церковь Лазаря и выполнил ее обмеры. Появилась возможность восстановить и сохранить древнюю церковь в созданном на острове Кижы музее деревянного зодчества. В 1959 году храм разобрали и перевезли в музей для реставрации.

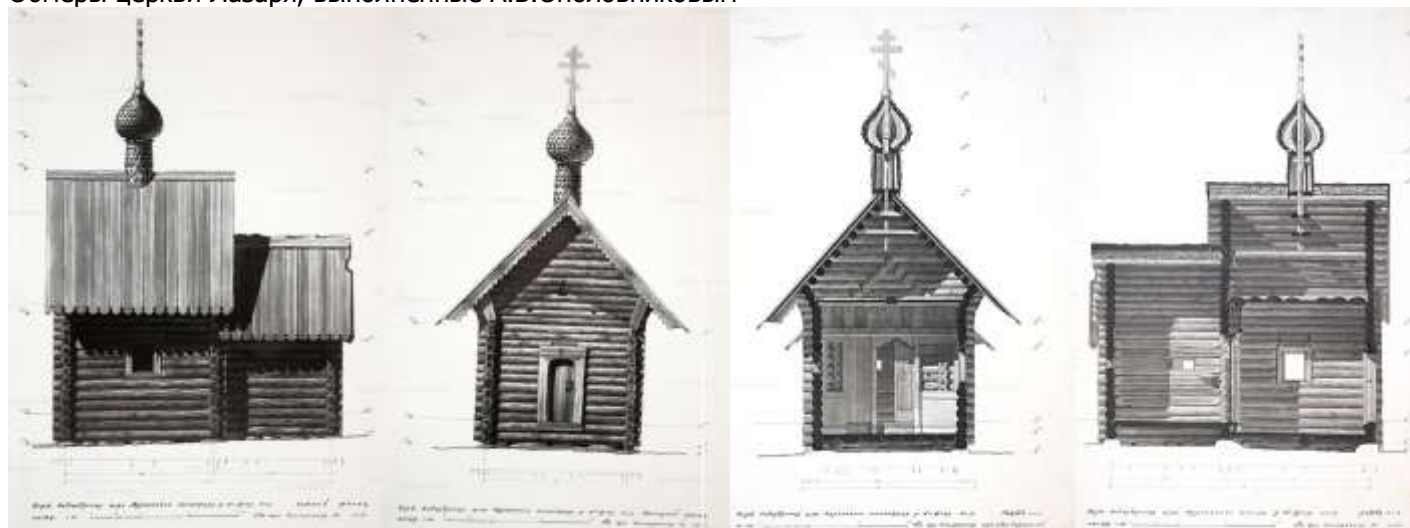
Обмеры церкви Лазаря, выполненные А.В.Ополовниковым

Композиция церкви предельно проста: три разные по величине клетки расположены на одной оси. Общая длина церкви 8,8 м, ширина притвора 3,6 м, центральной клетки 3 м, алтаря 2,25 м. Высота притвора 4,2 м, центральной части 5,4 м, алтаря 4,1 м. Общая высота с крестом 7,1 м.

Центральная клеть и алтарь – бревенчатые, притвор каркасный, из бруса на бревенчатой обвязке, с заполнением горизонтально уложенным тесом. Стены рублены "в обло" с верхней припазовкой. Срубы алтаря и церкви имеют повалы. Все клетки установлены на валуны.

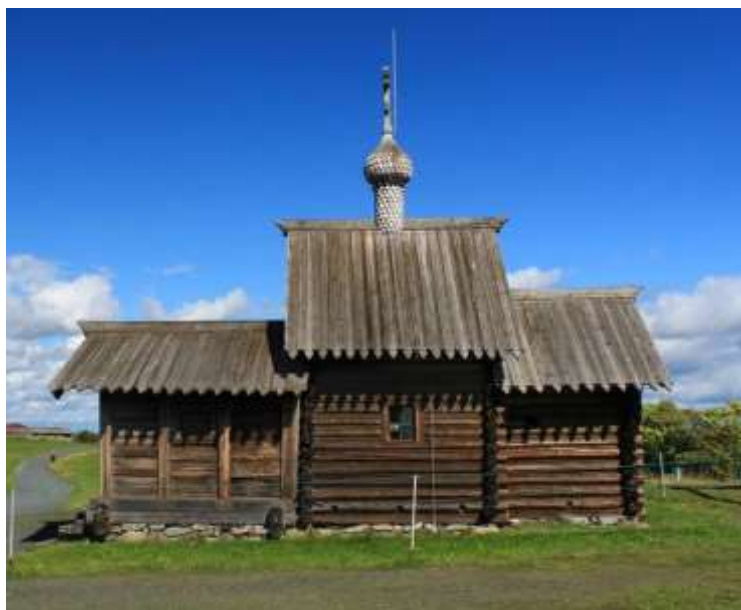
В алтаре три волоковых окна с задвижками. В центральном срубе на северной стене волоковое окно, а на южной большое косячатое. Притвор имеет три окошка со скругленными косяками и внутренними ставнями. Входная дверь и дверь в церковное помещение "на пятах".

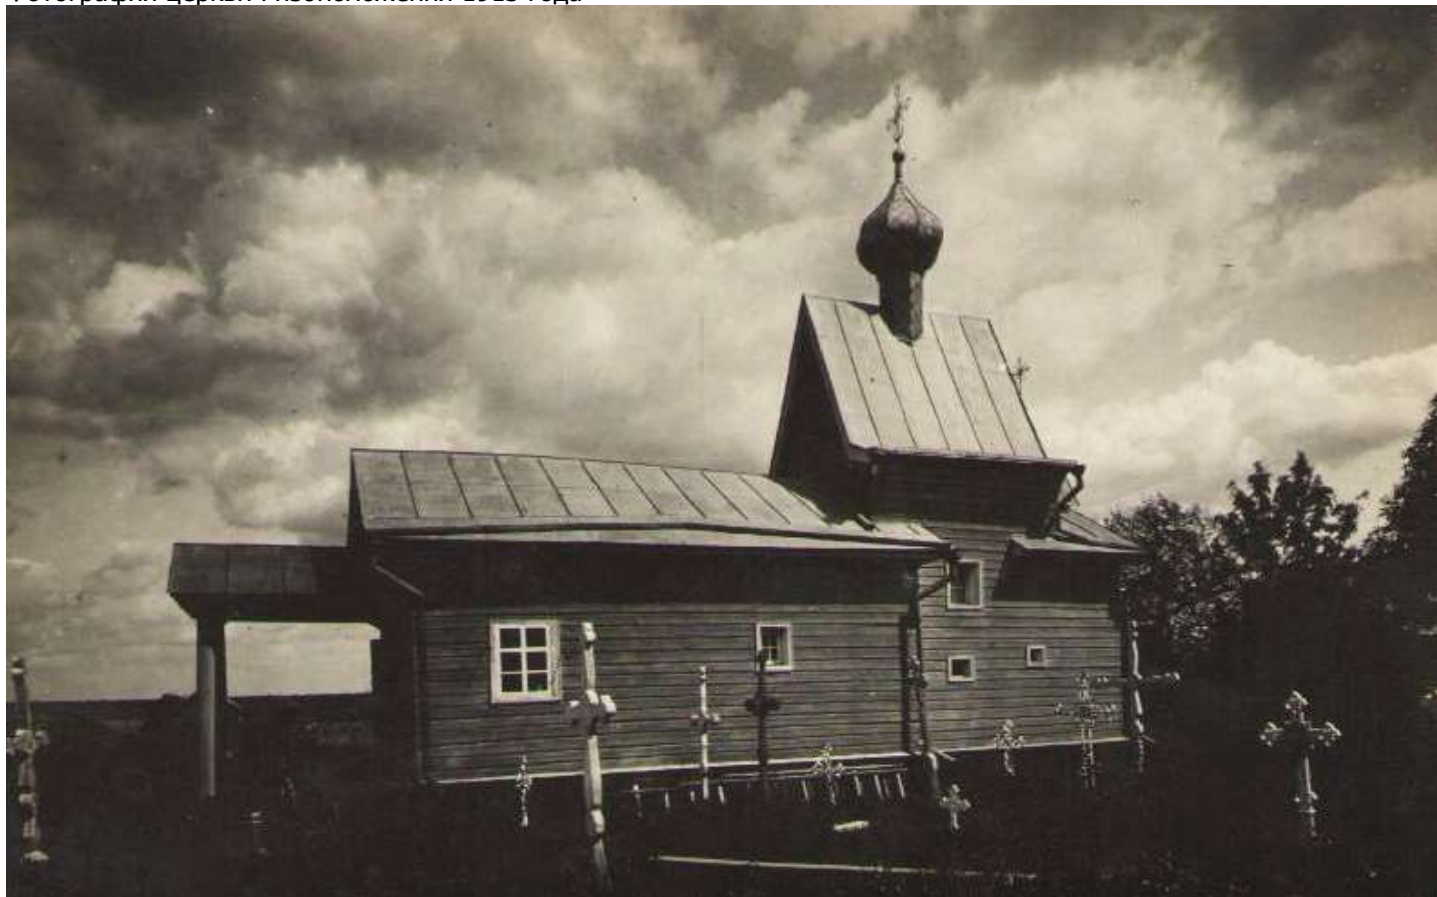
Фотография церкви Ризоположения 1913 года

Храм в XIX веке избежал крупных "благолепных" подновлений. Церковь была обшита тёсом, а к трапезной с запада пристроили дощатый притвор. Бревна западной стены трапезной

протесали под брус. Внутренние стены сруба трапезной и церкви так же протесали в "прямой угол". Был увеличен проем между трапезной и церковью. В сохраненные волоковые окна вставили рамы. Стойки для тесовой обшивки не врубали в стену, а прибивали. Устройство продуха между обшивкой и бревнами стены храма обеспечило циркуляцию воздуха и способствовало сохранению древнего сруба. Даже настилка нового пола была сделана поверх первоначального. При ремонтах только заменяли тес на кровле и лемех на главках. В результате древнейший памятник почти не подвергся серьезным искажениям и дошел до наших дней в своем первоначальном виде. Единственной утратой стала разборка открытого гильбища.

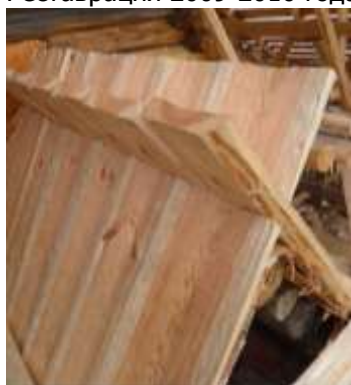
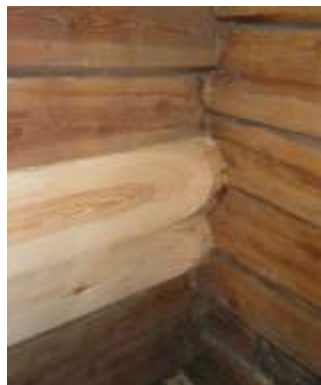
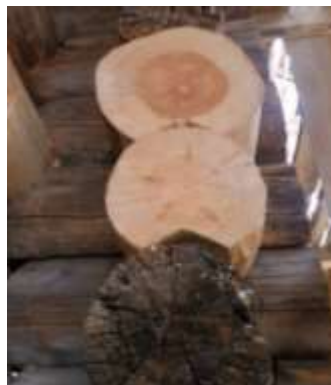
Реставрация 2009-2010 года

В 2009-2010 годах на церкви Ризоположения были проведены реставрационные работы методом полной переборки. Работы выполнялись Реставрационным центром РЦАПО под руководством Александра Владимировича Попова. В настоящее время основные работы практически закончены, но качество работ и решения принятые реставраторами вызывают большие сомнения. Церковь до сих пор находится во временном технологическом павильоне, который не позволяет обеспечить полноценный осмотр памятника. К сожалению, сохранение реального исторического сруба 1485 года под фантазийной крышей без технического павильона невозможно.

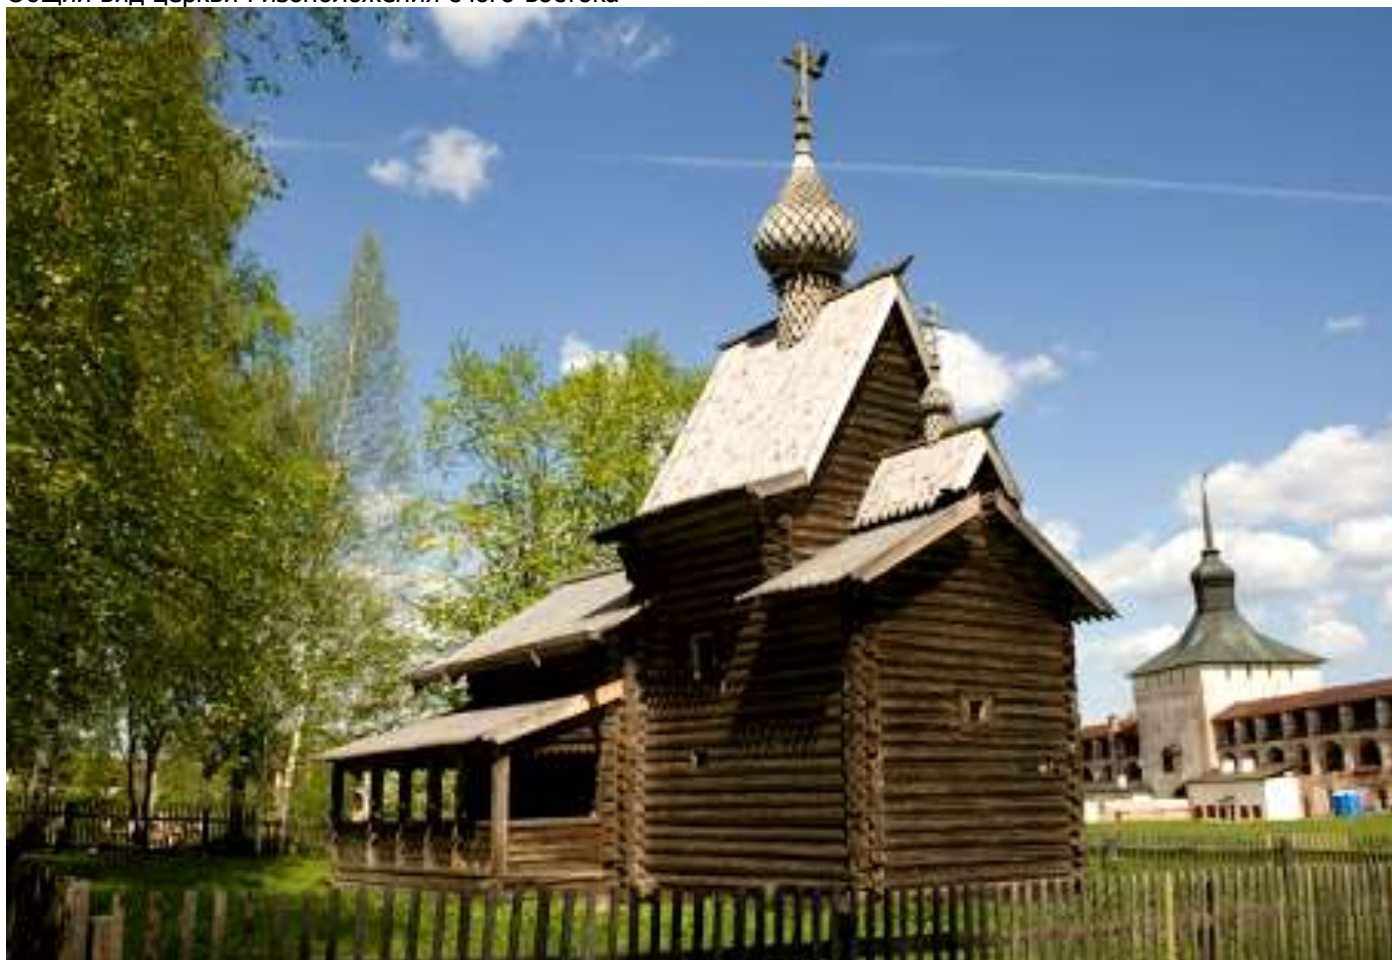
Общий вид церкви Ризоположения с юго-востока

Это достаточно редкий тип храма без отдельного алтарного прируба. Здание церкви состоит из двух срубов, собственно храма и трапезной. Трапезная несколько шире храма и выступает за пределы его западной стены. Алтарь не прирублен к храму, а объединен с ним в общую клеть. Размеры церкви невелики, сруб трапезной имеет размер в плане 4,22 метра на 4,54 метра в ширину. Церковь с алтарем в ширину примерно 3,8 метра и глубину 4,8 метра. Молельная часть внутри сруба занимает в глубину 2,25 м, а алтарь соответственно 2,55 метра. Высота храмовой части сруба значительно выше алтарной, высота которой совпадает с высотой трапезной. Размер центральной, повышенной части сруба, не совпадает с внутренним разделением на молельную и алтарь. На фасаде храмовая часть имеет размер 3,2 метра, а алтарная только 1,6 метра. Верхняя часть стен сруба с южной и северной стороны имеет ярко выраженные повалы.

Вдоль южной и западной стены трапезной устроено открытое гульбище с крыльцом. Окладные венцы срубов установлены на валуны.

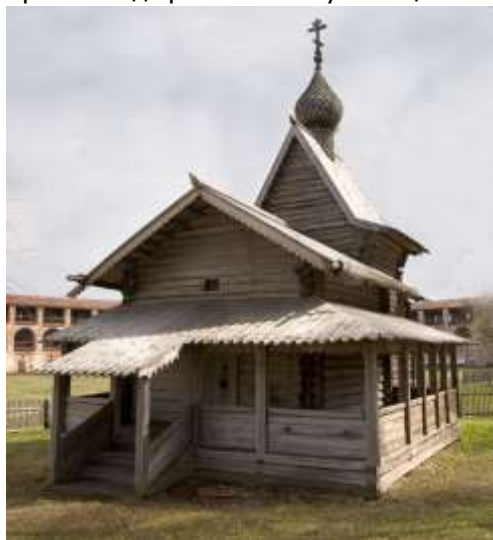
Кровля над трапезной и гульбищем

Над трапезной пологая двускатная кровля по курицам и потокам, высотой 5,7 метров. Над алтарем каскадная кровля. Её небольшая верхняя часть повторяет уклон клинчатой кровли основного объема, а нижняя аналогична кровле трапезной. Конструктивно первоначальная кровля над алтарем была устроена по курицам и потокам. Сейчас она имеет тесовое покрытие с завершением в виде усеченных пик. Общая высота кровли над алтарем 6,5 метров.

Открытое гульбище накрыто односкатной кровлей. Интересно, что крайние стропила вставлены в сквозные пазы и закреплены изнутри трапезной, за потолком, клиньями. Остальные стропила врублены в бревна сруба в "сковородень". Это подтверждает строительство гульбища одновременно с храмом.

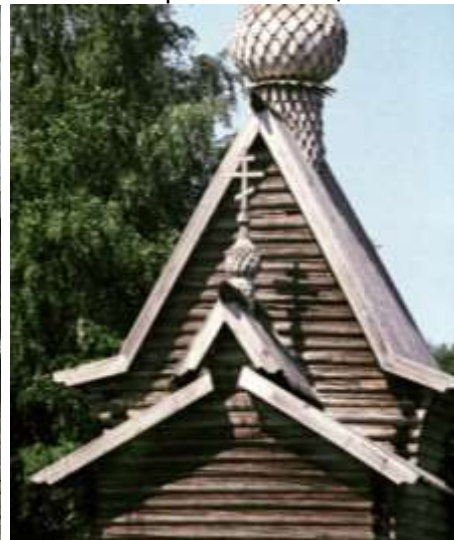
Клинчатая кровля с полками

Такая конструкция позволила создать выразительную объемно-пространственную композицию церкви, в которой доминирует храмовая часть. Это дополнительно подчеркнуто высокой клинчатой кровлей с полками. Высота конька кровли около 9 метров, а общая высота церкви с главкой и крестом почти 14 метров.

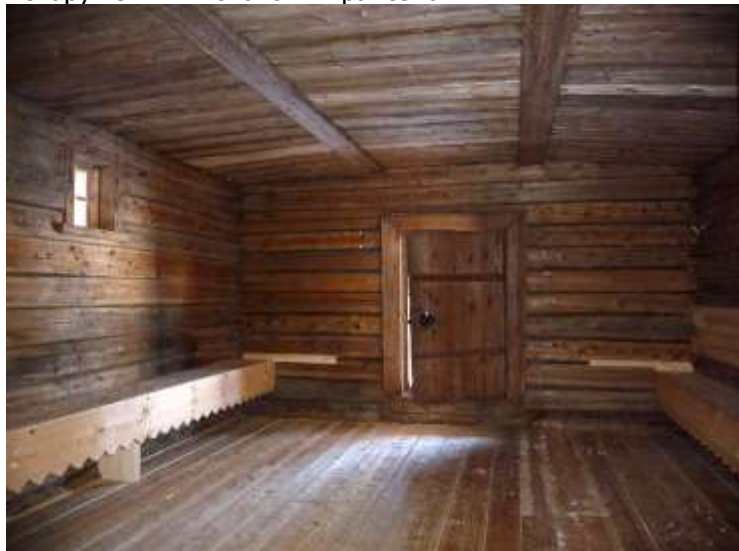
Вспарушенный потолок в трапезной

Потолки набраны из нешироких дощечек и имеют заметную вспарушенность, то есть подъем в центральной части по сравнению с высотой у боковых стен. Потолок в трапезной сделан на высоте 2,25 м с высотой подъема 15 – 16 см. В молельной двухскатный потолок находится на высоте 3,5 м и имеет вспарушенность около 30 см. Потолок в алтарной части имеет высоту близкую к высоте трапезной и с такой же высотой подъема.

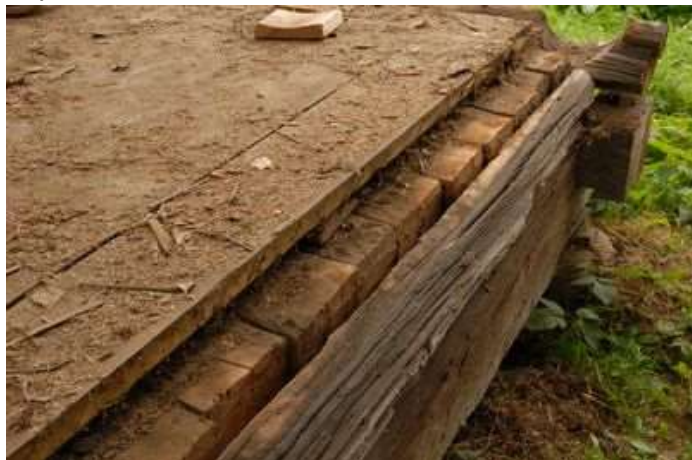
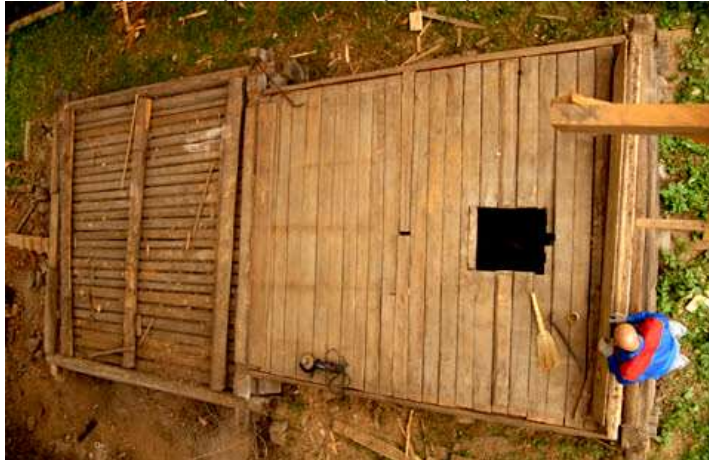
Первоначальный пол из плах

Полы храма выполнены по балкам из прирубленных друг к другу толстых плах небольшой

ширины – 15-17 см., концы которых заведены в пазы внешних стен. Настилка пола в трапезной сделана "по ходу", то есть от входа к срубу храма. В помещении молельни и алтаря пол настелен поперек хода. Возможно, это сделано для того, чтобы опорный брус перегородки с иконостасом не имел перекосов.

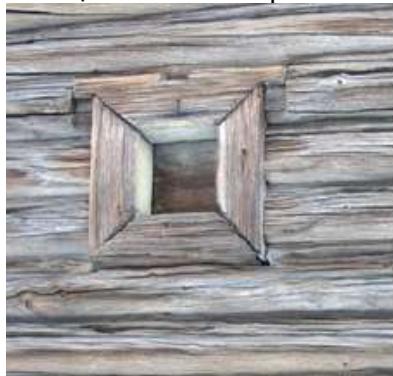
Косячатое окно алтаря

В храме шесть волоковых окон, которые расположены на разной высоте в стенах трапезной, молельни и алтаря, еще одно на чердаке западной стены трапезной. Кроме того, в каждом помещении сделано по одному косячатому окну, еще одно окно на южной стене трапезной прорублено в XIX веке. В молельной большое косячатое окно сделано на южной стене, под потолком, на высоте 2,25 м для освещения иконостаса.

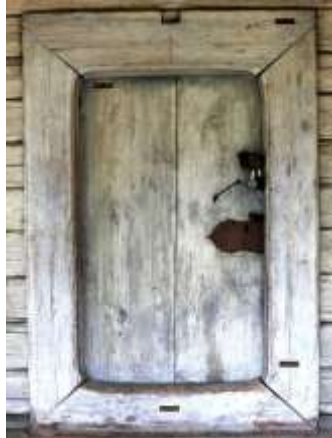
Дверь в трапезную

В храме при входе в трапезную уцелела косячатая дверь на пятах. Кроме того в алтарной преграде сохранилась дверь жертвенника, тоже на деревянных пятах, с изображением голгофского креста на поверхности, обращенной в храм.

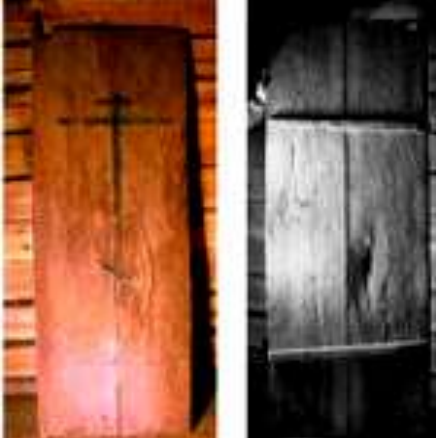
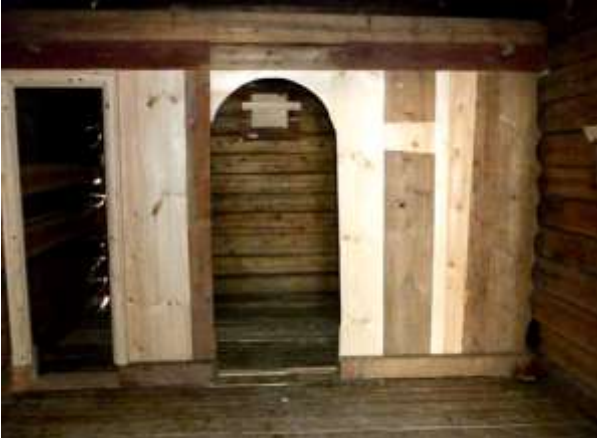
Дверь в жертвенник

Алтарь отделен от молельни преградой из деревянных брусьев с пазами и досок. Эта преграда является первоначальной конструкцией иконостаса.

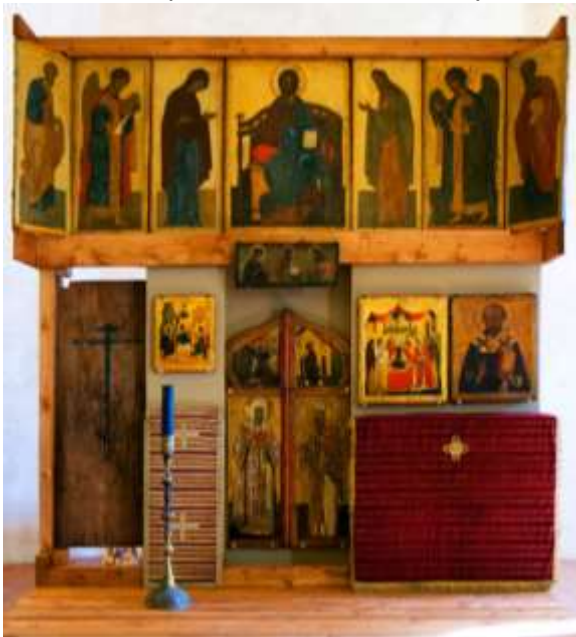
Иконостас церкви Ризоположения в музее

Иконостас бородавской церкви состоял из двух ярусов. Справа от Царских врат в нижнем ярусе находилась сохранившаяся до наших дней храмовая икона «Положение ризы и пояса Богоматери». Вторым ярусом был деисусный чин, из первоначального состава которого сохранились иконы "Святитель Василий Великий", "Великомученик Георгий" и "Великомученик Димитрий Солунский". Праздничный и пророческий чин в иконостасе церкви отсутствовали. В XVI веке были заменены Царские врата и восполнены утраченные иконы. Наиболее ценным из них являются центральные образы деисуса: "Спас на престоле", "Богородица", "Иоанн Креститель" и "Апостол Пётр".

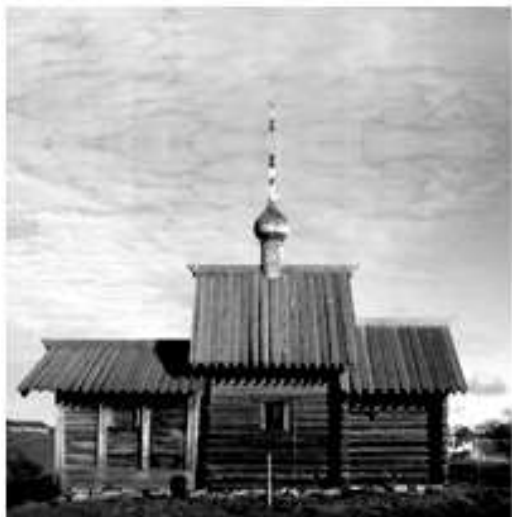
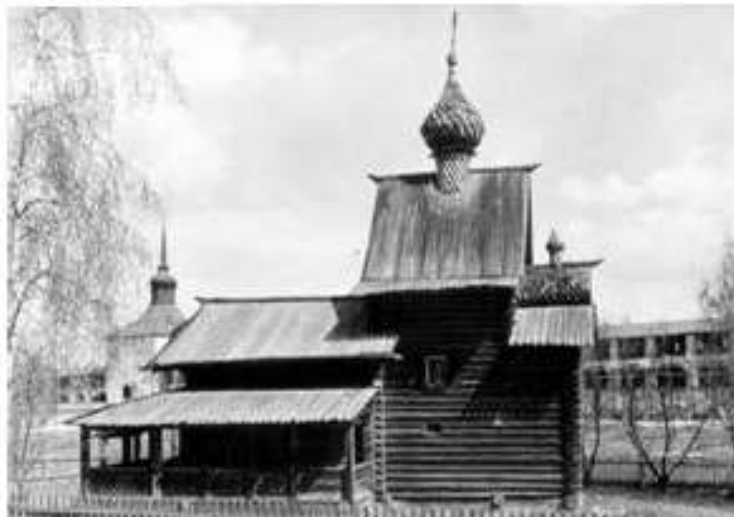
Сравнение объемной композиции церкви Лазаря и церкви Ризоположения

Тем не менее, понятно, что церковь, поставленная в глухом месте при основании обители и церковь в богатом торговом селе крупного монастыря, которая имеет не только религиозные, но и представительские функции, должны отличаться. Эта разница хорошо заметна в их объемной композиции. При этом линейные размеры церквей отличаются незначительно: длина Лазаревской церкви 8,8 метров, а церкви Ризоположения 9 метров.

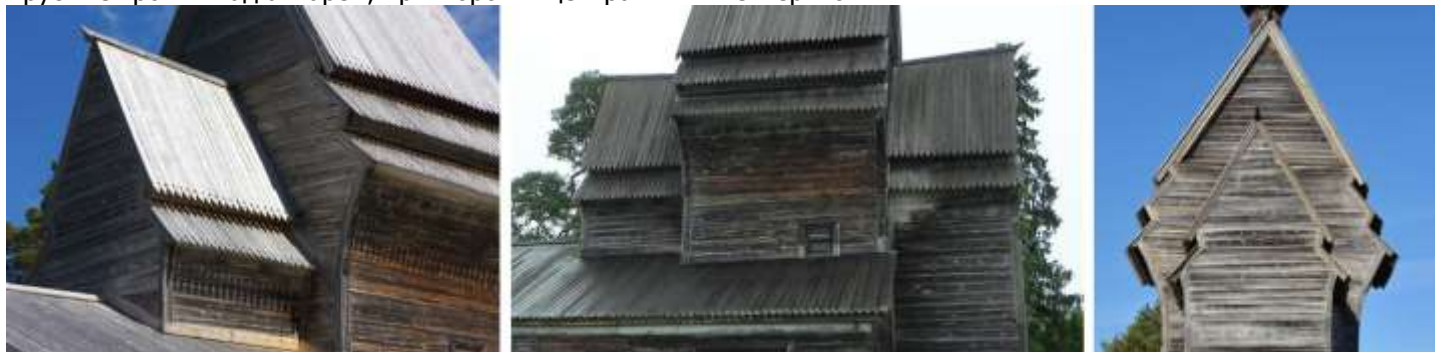
Ярусные кровли над алтарем, притвором и центральным четвериком.

Алтарь и притвор Георгиевской церкви имеют высоту около 13 метров в коньке, центральная часть высотой 17,5 метров. Высота церкви с главкой и крестом примерно 25 метров. Срубы накрыты высокими тесовыми кровлями. Однако, неизвестные мастера отказались от традиционной схемы клинчатой кровли с полницами и применили ярусную или ступенчатую конструкцию. В этом случае под свесом основной кровли устраивается дополнительный скат с тем же уклоном. Над притвором и алтарем Георгиевского храма кровля имеет два яруса, а над центральным срубом – три. Висячая галерея была покрыта простой односкатной кровлей на столбах.

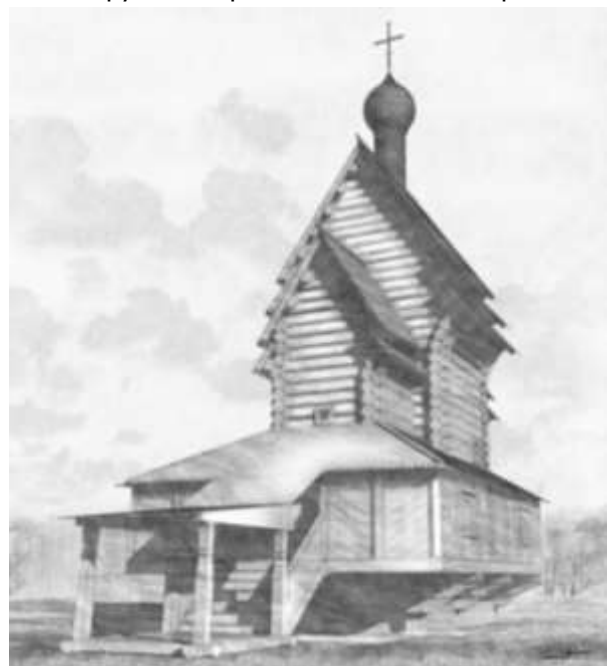
Реконструкция первоначального вида храма

Стены срубов под скатами сделаны с повалами. Такое устройство кровли подчеркивает вертикальную устремленность храма. Первоначальная узкая галерея с односкатной кровлей была сделана на выпусках и парила над землей. Все это визуально скрадывало массивность

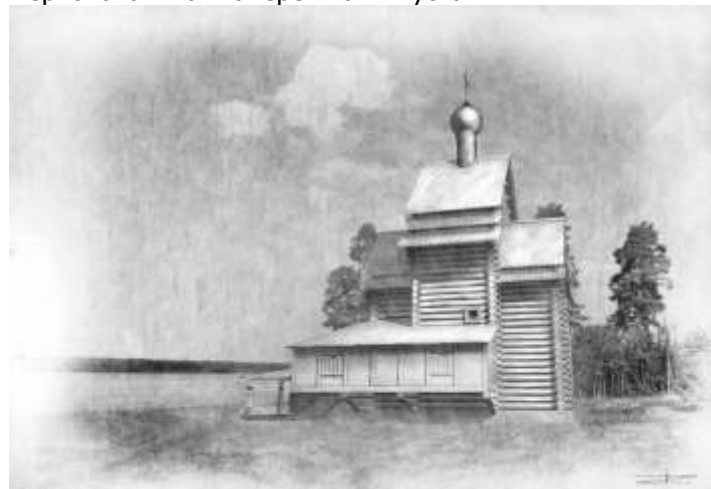
Первоначальная галерея на выпусках

В первой половине XVII века церковь отремонтировали и, возможно, перебрали. По крайней мере, в 1632 году потребовалось новое освящение храма. Во второй половине XVIII века церковь перестроили, чтобы увеличить ее площадь. Для этого вместо галереи храм обстроили новым срубом, который включил в себя старые стены. Мастера вывесили верхнюю часть церкви, после чего разобрали галерею, нижние бревна сруба центральной клетки и притвора. Затем сделали новый подклет и устроили над ним пол из плах. Стену центральной клетки оперли на резные столбы, а под западную стену притвора подвели поперечную стену нового сруба. Старые срубы храма оказались внутри новой конструкции. Это позволило увеличить площадь молельни до 74 кв.м. и добавить трапезную площадью около 40 кв.м. Новый сруб накрыли пологой двускатной кровлей. Вдоль западной стены трапезной построили двухвсходное крыльцо с рундуками, крытое на два ската.

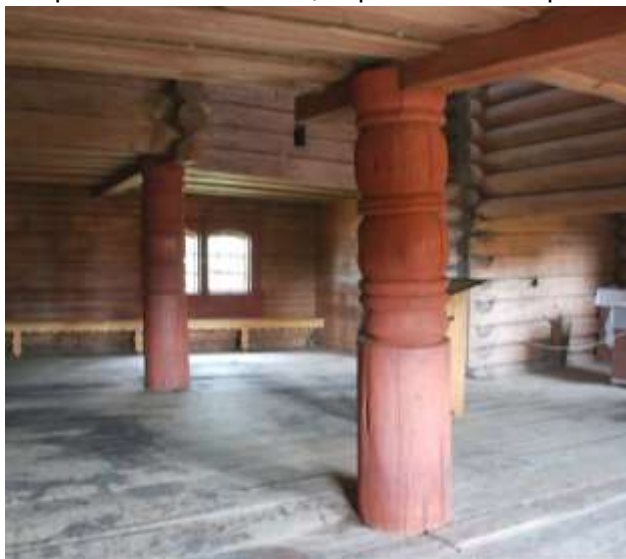
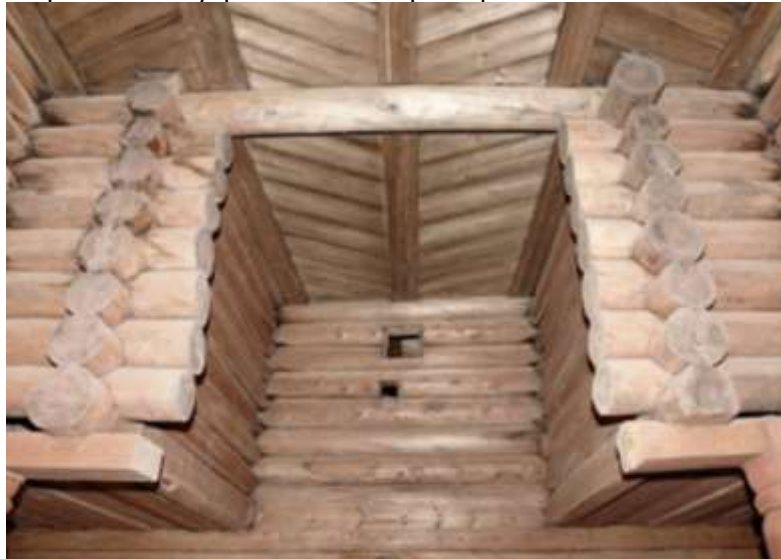
Опорные столбы стены центрального четверика

В результате перестройки XVIII века внутреннее пространство храма изменилось. Нижнюю часть стен старого храма выпилили до уровня потолка в новом срубе. Вырезали стену между притвором и молельной. В возникшем общем пространстве для поддержки стен центрального четверика и притвора установили два резных столба. Вдоль наружных стен нового сруба в трапезной и храме установили длинные лавки.

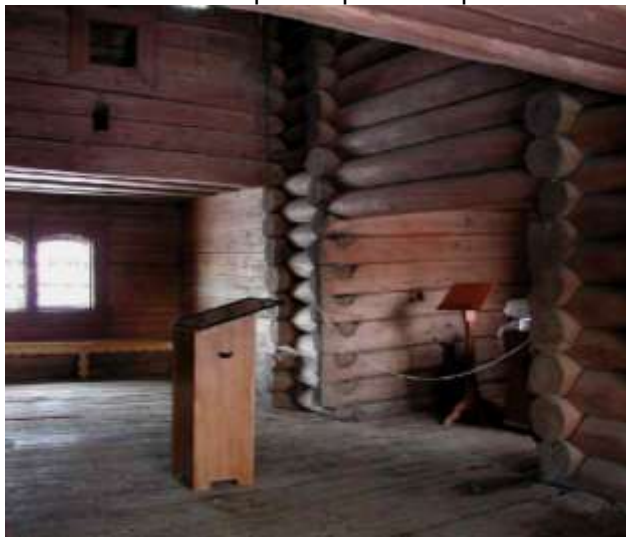
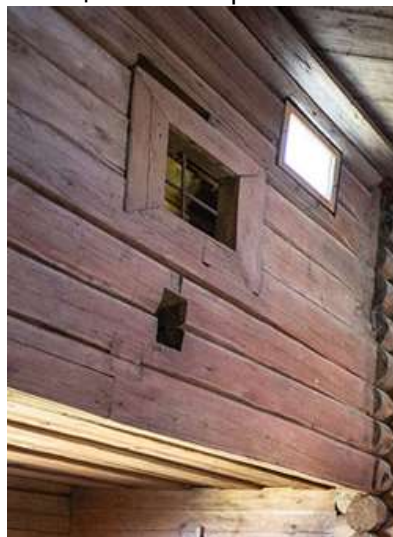
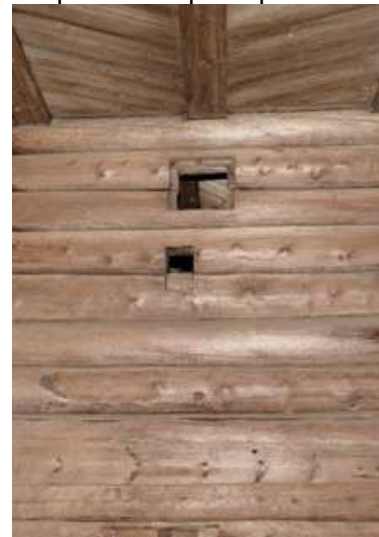
Тесанные стены алтаря и верха четверика

Бревенчатая пристройка была шире, чем консольная галерея, поэтому ее кровля закрыла косячатые окна в центральном четверике первоначального храма. Так же было закрыто окно освещавшее притвор. Для освещения пространства храма в стенах новой пристройки сделали большие косячатые окна. Кроме того в центральном четверике под потолком в южной и северной стене прорезали два узких волоковых окна для освещения иконостаса. Из всех волоковых окон в первоначальном срубе сохранилось только одно окно в алтаре. Там же, на южной стене, сохранилось и единственное косячатое окно.

Стены нового сруба были изначально протесаны в прямой угол. Бревна продольных стен молельной, притвора и алтаря протесали до уровня потолка в круглый угол. В срубе центрального четверика у восточной стены оставили выпуски бревен, к которым подвели протеску. Все поперечные стены оставили бревенчатыми.

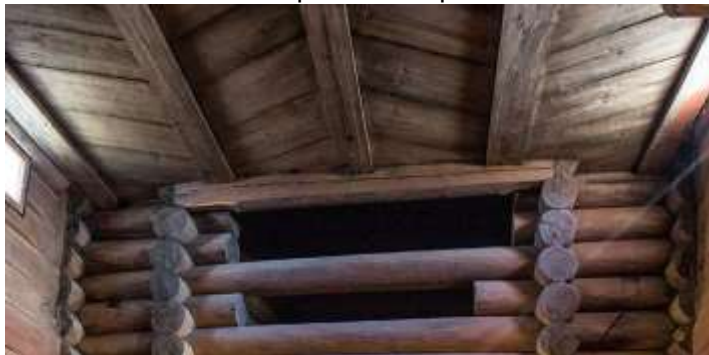
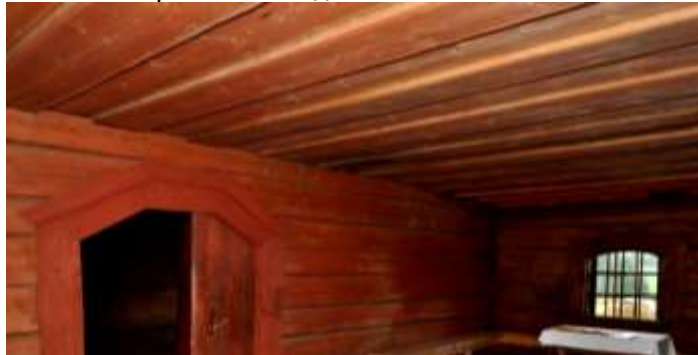
Потолок "в косяк" в старой части храма.

Потолки в новом срубе и в храме, и в трапезной сделаны из досок в "нахлест", уложенных так же, как и плахи пола "по ходу".

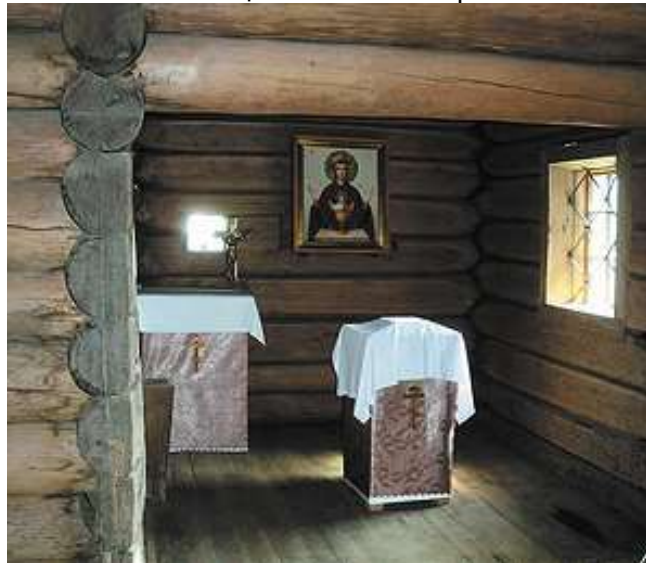
Волоковое и косячатое окна в алтаре

В 1877 году все срубы старинного храма получили дощатую обшивку. Любопытно, что в нее вставили большие косячатые обвязки даже перед небольшими волоковыми окнами сруба.

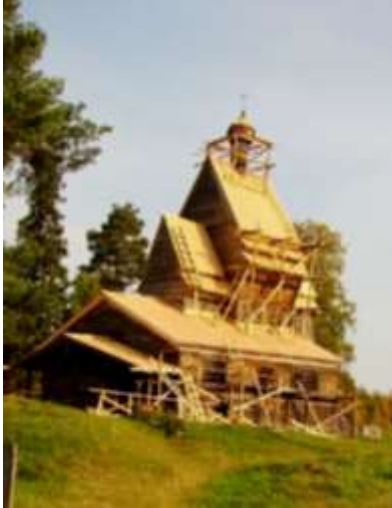
Реставрация 1993 года

Георгиевский храм был закрыт в 1930-е годы. Тогда же были сделаны новые обмеры, а затем здание храма отдали под хозяйственные нужды. После войны его использовали как склад ГСМ. В 1971-1972 году храм тщательно обследовали и отреставрировали. Работы вел реставратор Марк Иванович Коляда. Была заменена тесовая кровля и восстановлено утраченное крыльцо на два всхода. Повторно церковь реставрировалась в 1993 году. Были сделаны новые кровли, заменен лемех на главке и отремонтирована обшивка.

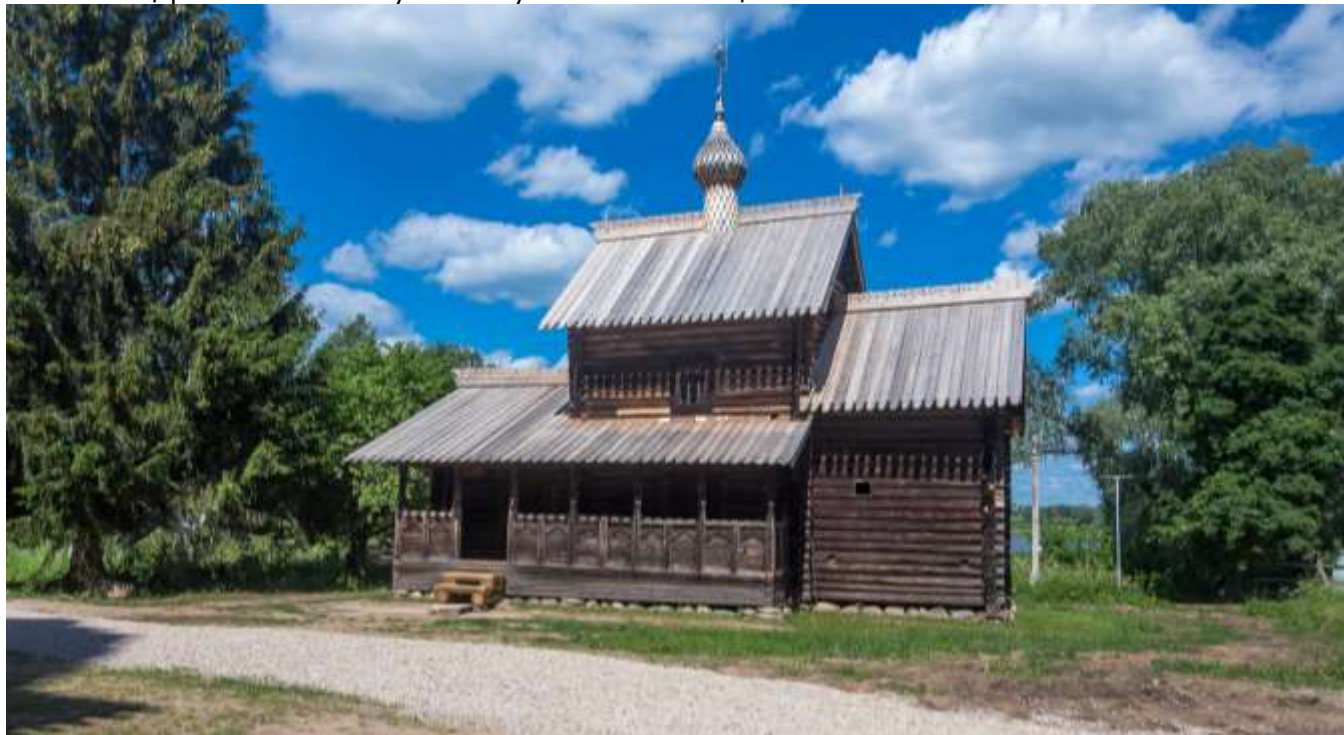
Успенская церковь из села Никулино в музее "Витославицы"

Храм состоит из трех разновысоких срубов под двускатными кровлями. С южной стороны пристроена открытая галерея, которая имеет общую кровлю с притвором. Церковь венчает небольшая главка, покрытая лемехом.

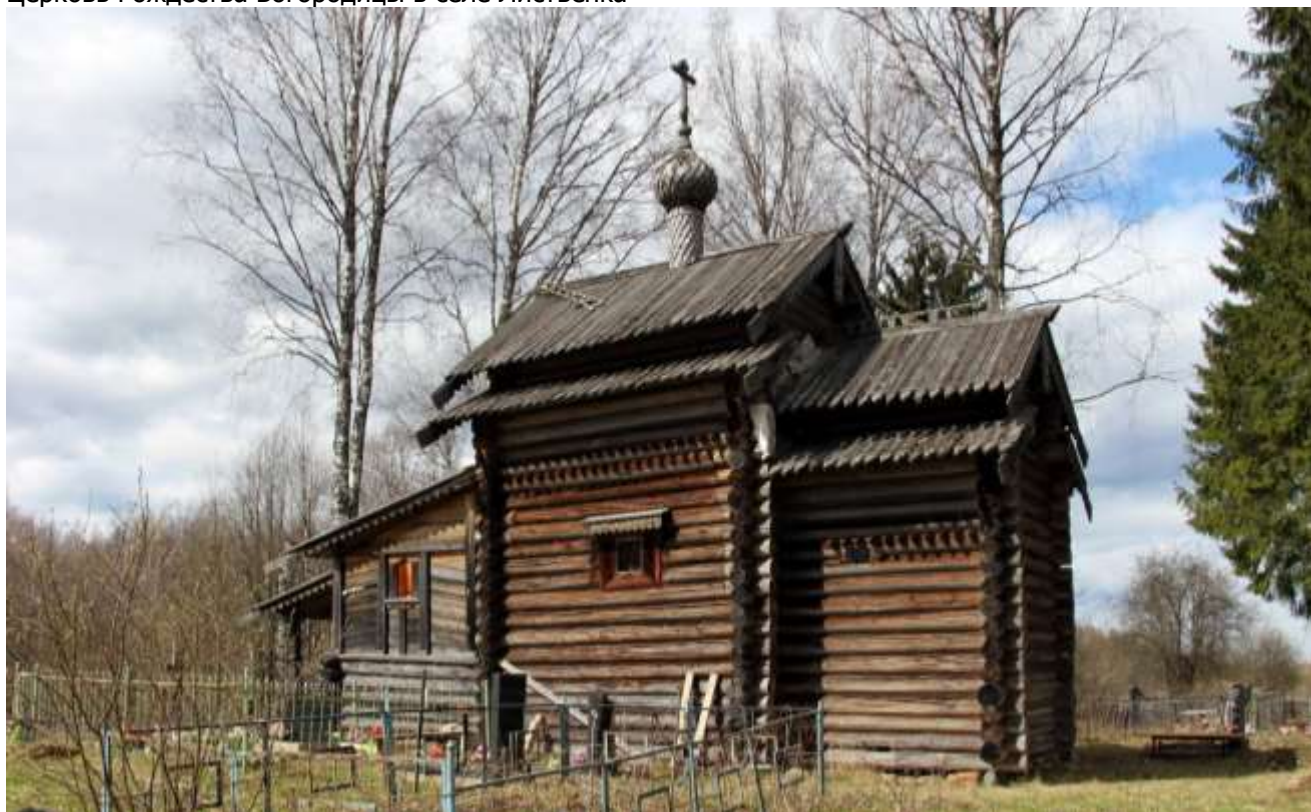
Церковь Рождества Богородицы в селе Лиственка

Это небольшая церковь первоначально имела два сруба – собственно храм, размером 4х4 метра и ещё меньший по размеру алтарь. К ним был пристроен каркасный притвор. Над храмом и алтарем устроены достаточно пологие тесовые двухъярусные кровли. Срубы имеют слабо выраженные повалы. Над притвором односкатная кровля. В церковь ведет одновсходное крыльцо. Церковь увенчана главкой на тонкой шейке. Сейчас церковь находится на деревенском кладбище.

В композиции храма главенство центрального сруба подчеркнуто его большей высотой.

В интерьере церкви сохранился резной клирос и тябла с изображениями святых. Между притвором и храмом сохранилась архаичная четырехкосячатая дверь. В алтаре два волоковых окна на южной и северной стене, кроме того, уцелело два "красных" окна в срубе храма.

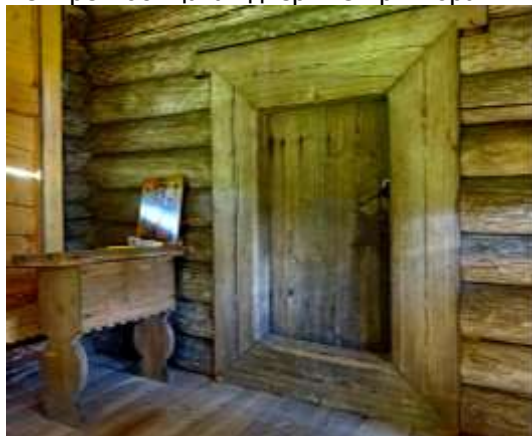
Четырехкосящатая дверь из притвора

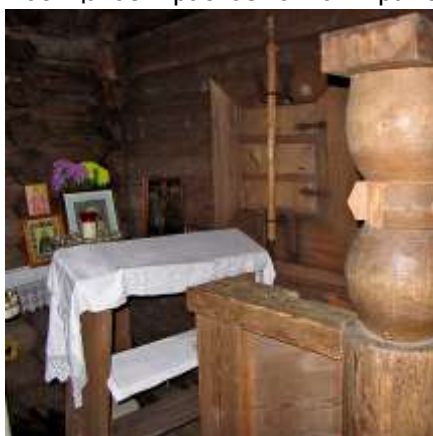
Косящатое "красное" окно в храме

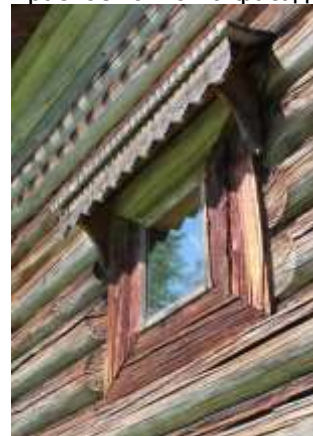
Красное" окно на фасаде

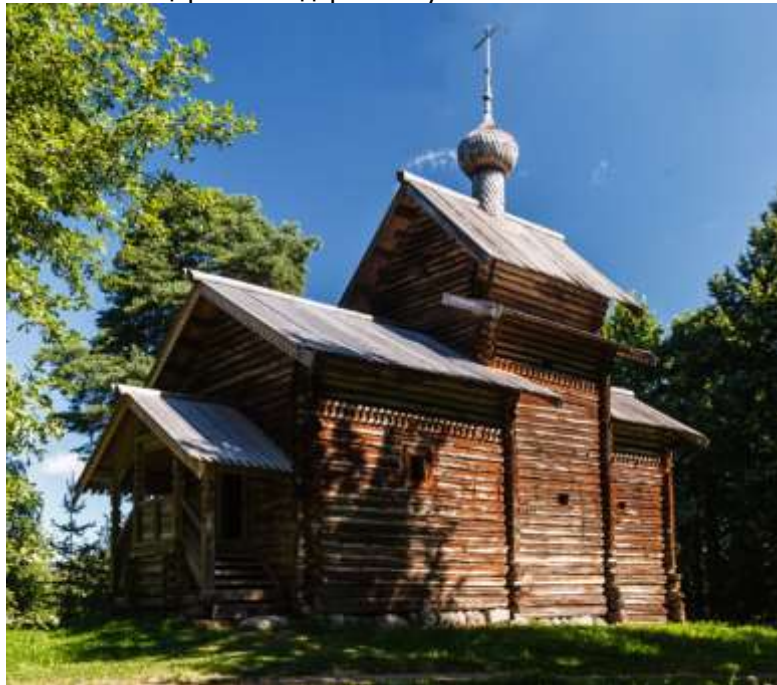
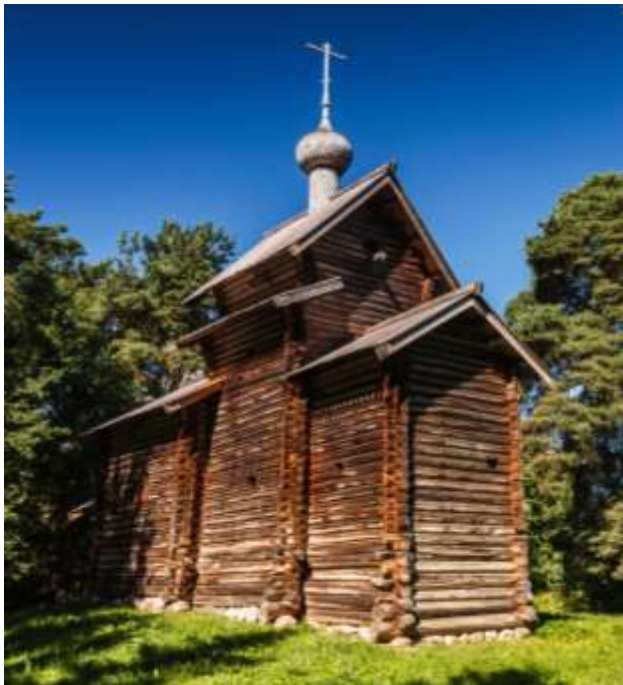
Никольская церковь из деревни Тухоля

Еще одна церковь, в которой использовались ступенчатые кровли, это церковь Николая Чудотворца из деревни Тухоля, построенная в 1688 году.
